乳源瑶族自治县虞塘坑 D 地块 第一阶段土壤污染状况调查报告

土地使用权人：乳源瑶族自治县土地储备中心

土壤污染状况调查单位：广东韶科环保科技有限公司

二〇二二年十二月

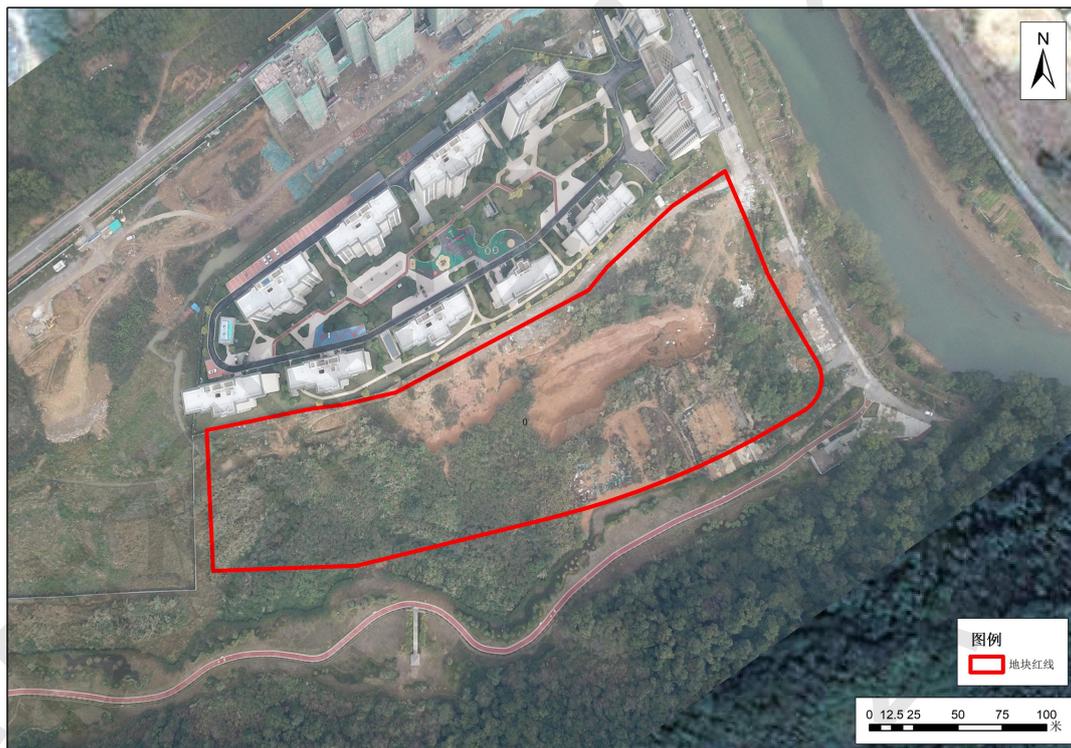
图 3.3-2 地块现状航拍（拍摄时间图：2022.11.14）

根据现场踏勘和人员访谈，地块红线范围内现主要为林地；地块东侧部分有少量建筑垃圾（来自于东侧工棚拆除遗留）；地块中间部分于 2021 年进行了土地平整，原有草木被破坏，现为裸地。地块内无工业企业生产活动，周边无工业污染源。地块利用现状图与现场踏勘图详见图 3.3-1~图 3.3-3。

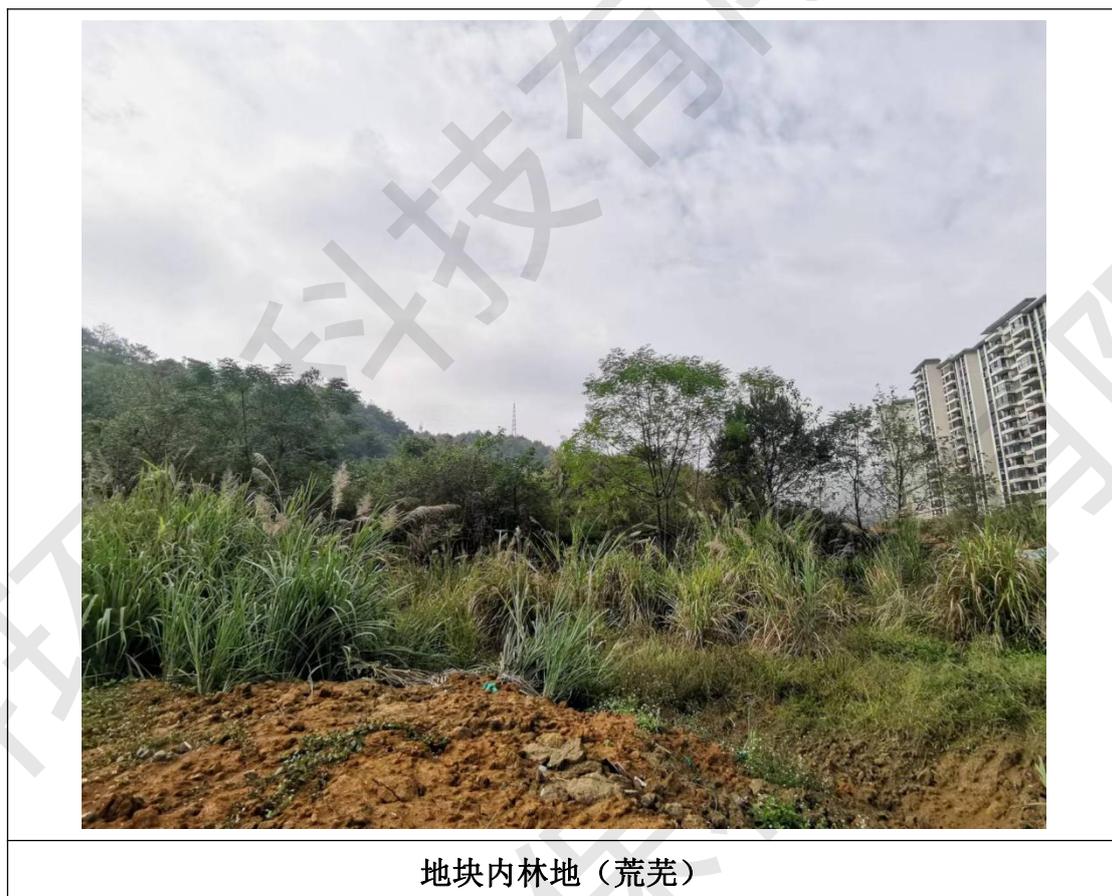
地块内林地（荒芜）

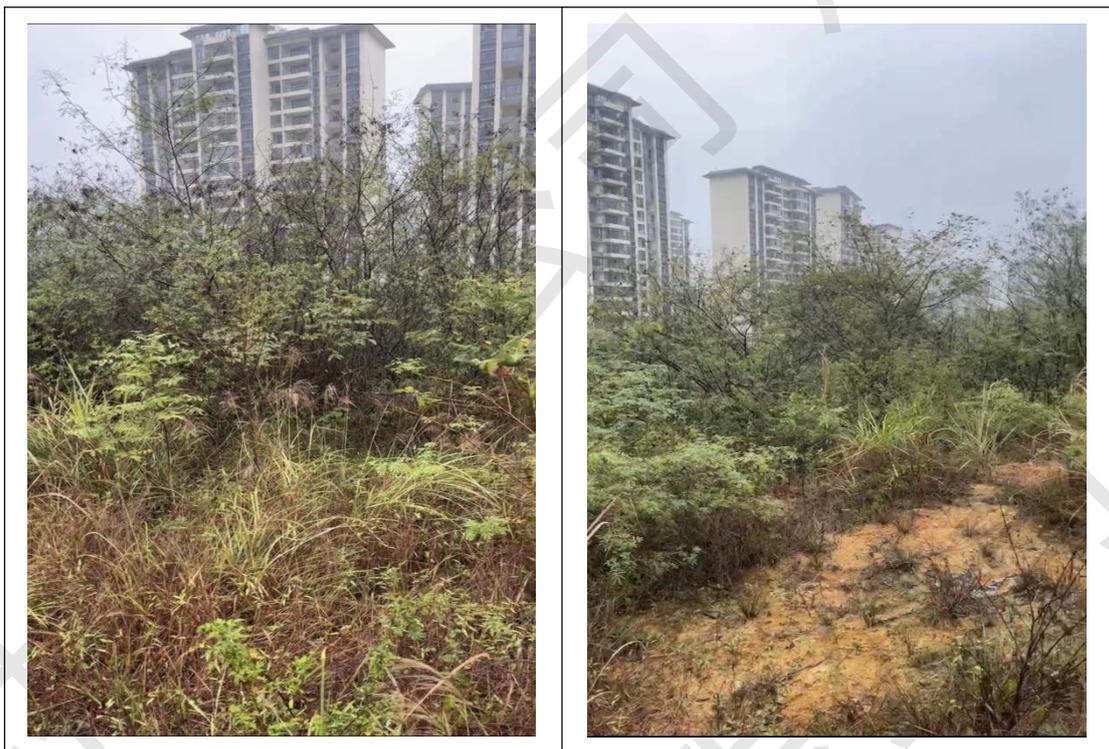
地块内林地（荒芜）

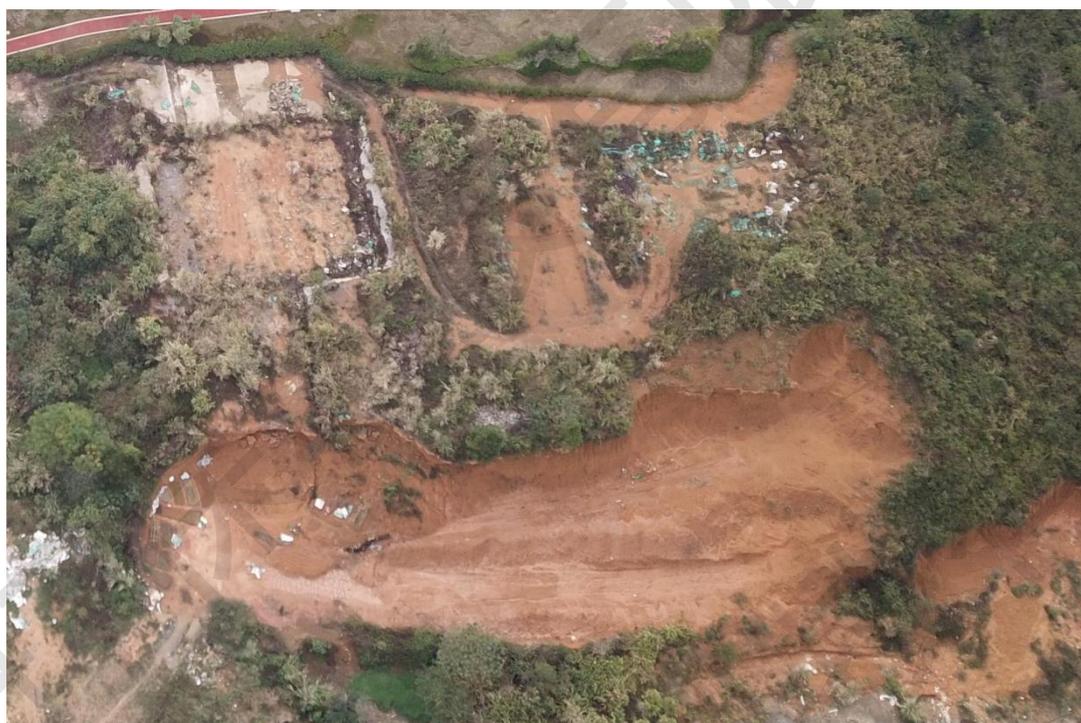
地块内裸地

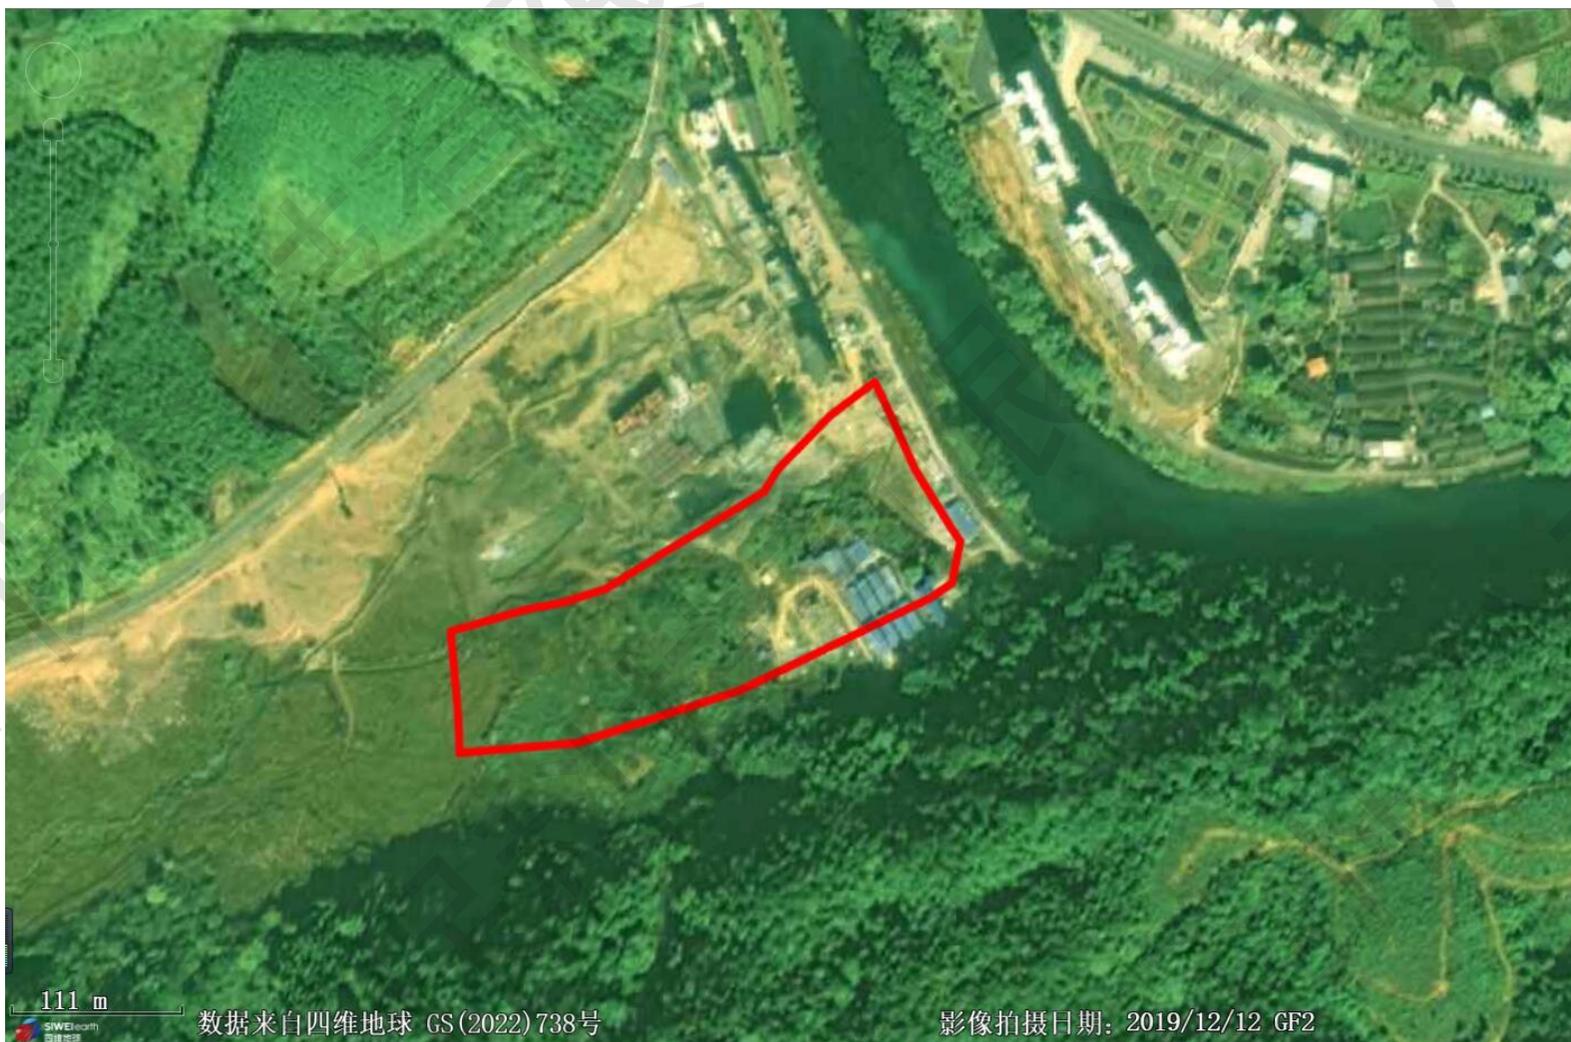
图 3.3-9 调查地块历史卫星影像—2019 年 12 月

2019年以前地块内均为林地；2019年12月的卫星历史影像显示，地块东南侧出现棚房，经人员访谈了解到，该棚房为碧桂园建筑工人搭建的临时工棚，存在时间为2019至2020年；2021年，地块中间及北侧区域进行了土地平整，地块中间区域变为裸地。

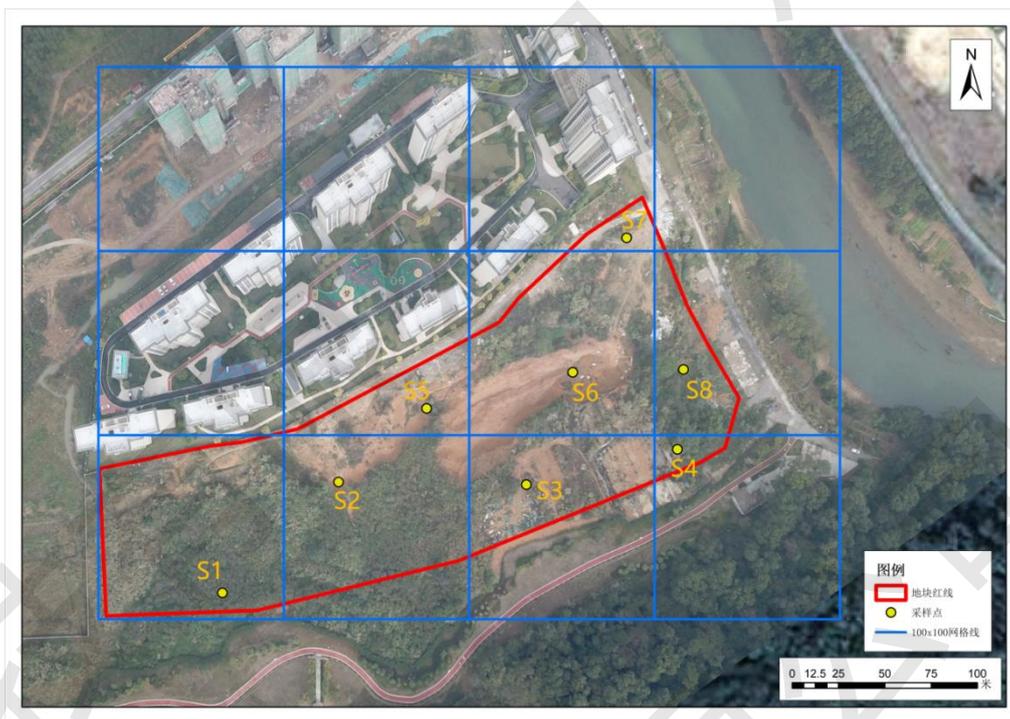
图 6.2-1 现场速测布点示意图

本调查地块总占地面积 37119.04 m^2 ，按 $100\text{ m}\times 100\text{ m}$ 网格布设，现场实际共布设 8 个采样点。采样深度为扣除地表非土壤的硬化层厚度后的 20 cm 。现场快速检测采样布点示意图详见图 6.2-1 所示。

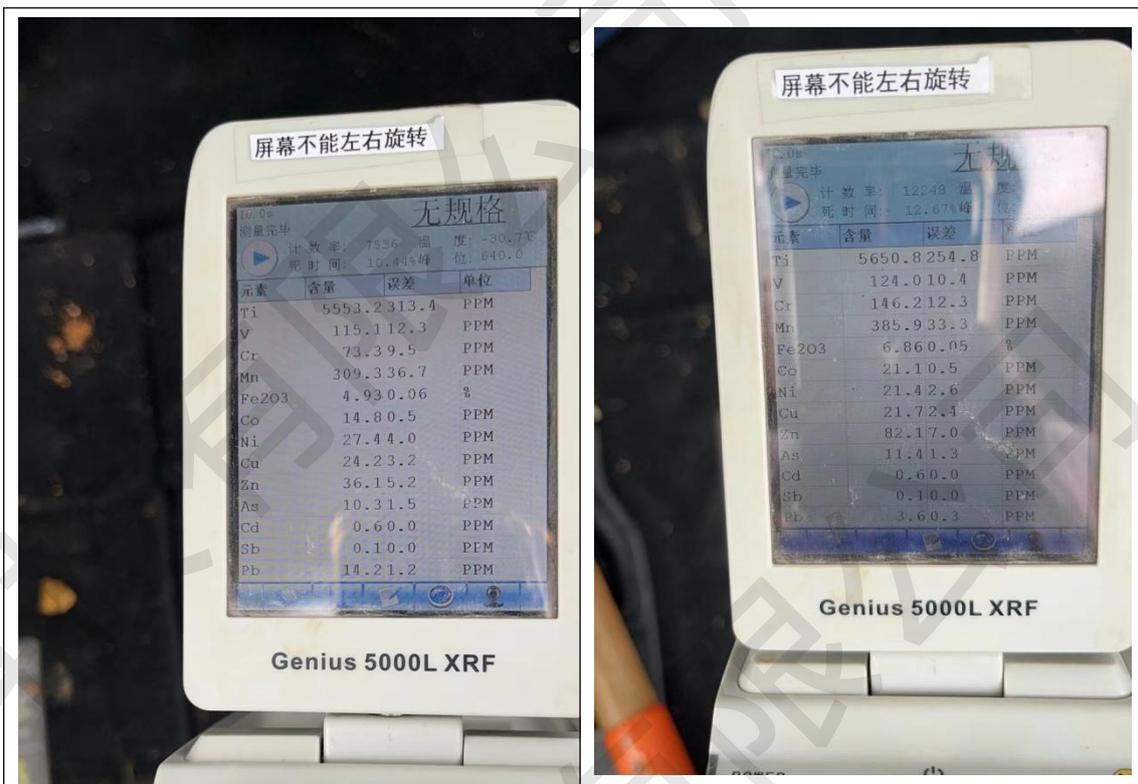
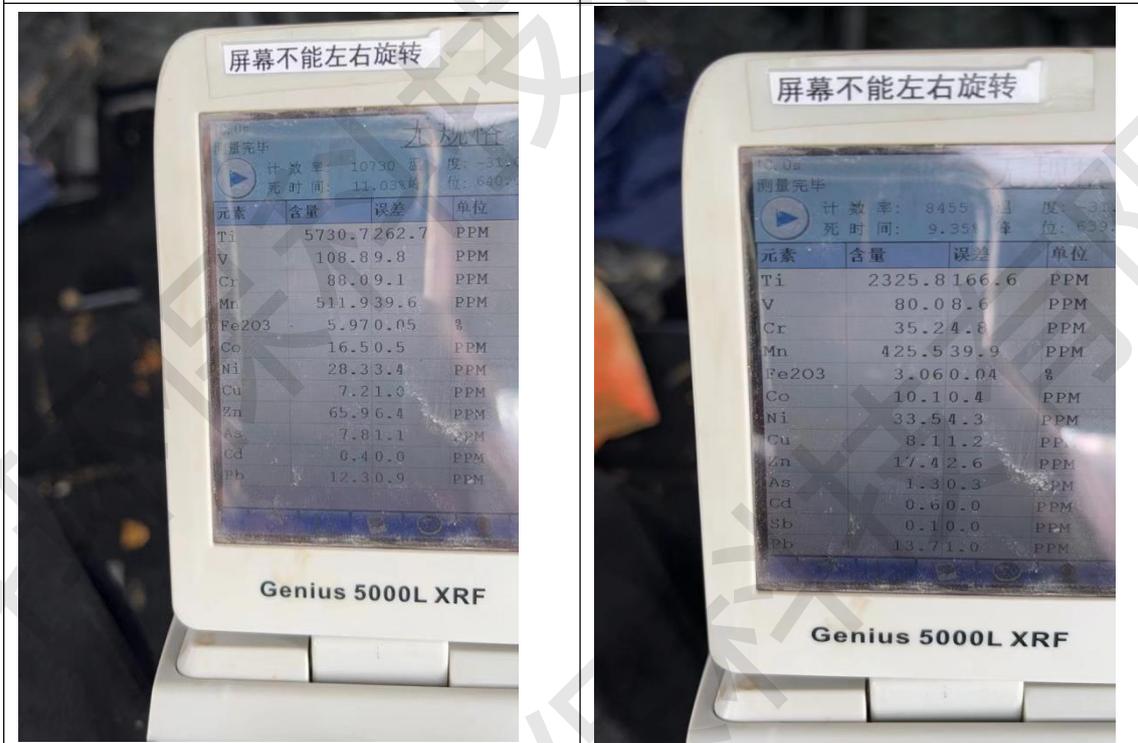
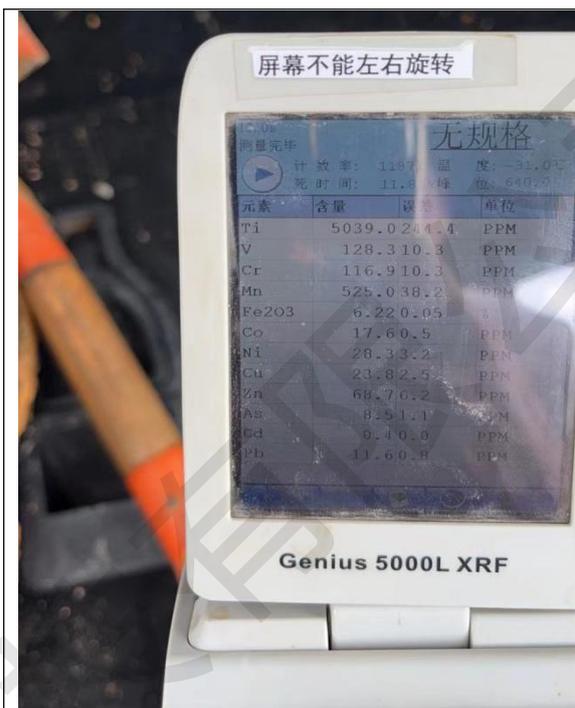
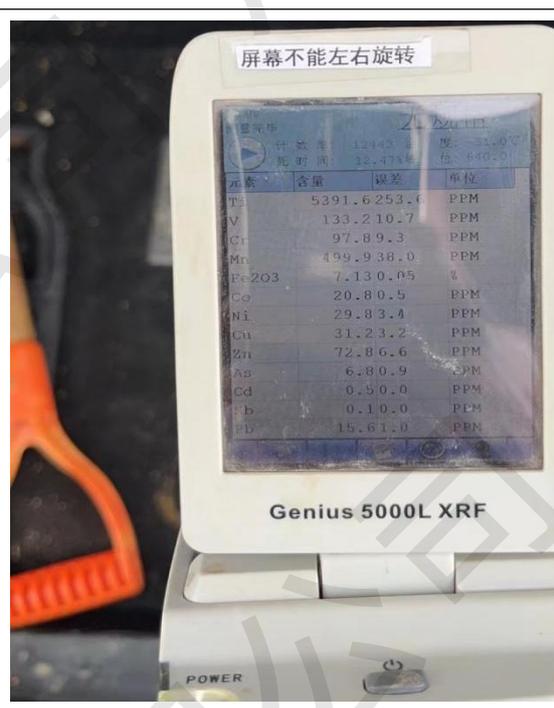
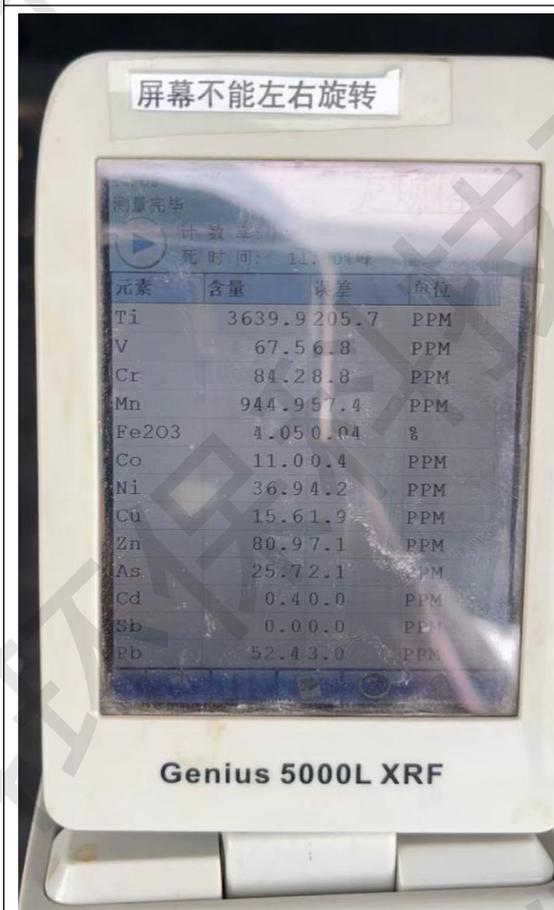
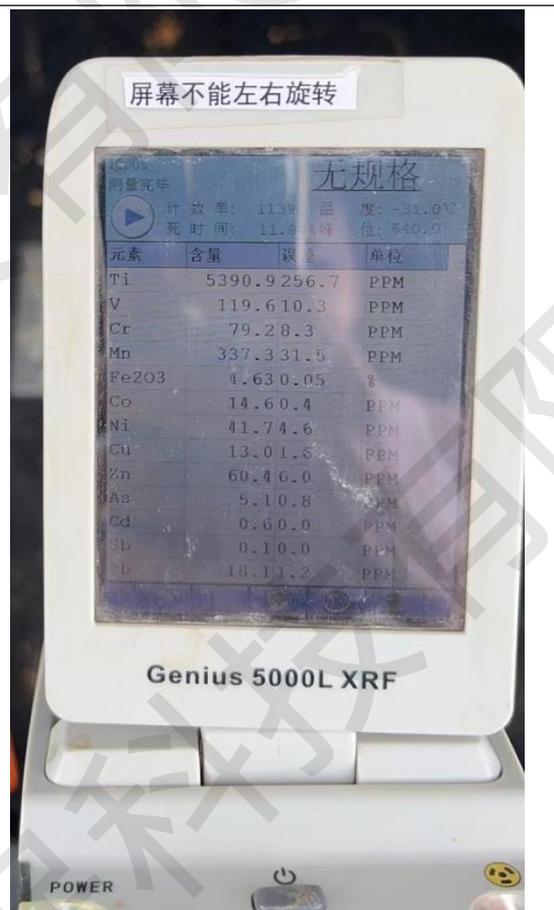
工作组于 2022 年 11 月 22 日使用重金属快速检测仪（XRF）对地块内土壤进行了现场快速检测，共选取 8 个点位进行检测。快速检测结果如表 6.4-2 所示，表格仅列举了快速检测中检出且属于《土壤环境质量 建设用地区域土壤污染风险管控标准（试行）》(GB36600-2018) 表 1 与表 2 中涉及的指标。根据速测结果，8 个监测点位中铜、砷、镍、铅、镉、钴和钒均有不同程度检出，但样品均未超过筛选值标准。样品检测结果详见表 6.4-2。样品检测结果原始数据详见附件 8.3。

金属污染物项目	S1	S2	S3	S4	S5	S6	S7	S8	筛选值
Cu（铜）	24.2	21.7	7.2	8.1	23.8	31.2	15.6	13.0	2000
As（砷）	10.3	11.4	7.8	1.3	8.5	6.8	25.7	5.1	40
Sb（锑）	0.1	0.1	/	0.1	/	0.1	/	0.1	20
Pb（铅）	14.2	3.6	12.3	13.7	11.6	15.6	52.4	18.1	400
Cd（镉）	0.6	0.6	0.4	0.6	0.4	0.5	0.4	0.6	20
Co（钴）	14.8	21.1	16.5	10.1	17.6	20.8	11.0	14.6	40
Ni（镍）	27.4	21.4	28.3	33.5	28.3	29.8	36.9	41.7	150
V（钒）	115.1	124.0	108.8	80.0	128.3	133.2	67.5	119.6	165

本报告使用重金属快速检测仪（XRF）对地块内土壤进行了现场快速检测，共选取 8 个点位进行检测。根据快速检测结果，8 个监测点位中铜、砷、镍、铅、镉、钴和钒均有不同程度检出，但样品均未超过筛选值标准，土壤环境状况良好。
