南雄市北城区托幼一体化教育建设项目  
地块（南雄市雄北路南侧地块三）  
第一阶段土壤污染状况调查报告

调查单位：广东韶科环保科技有限公司

编制日期：二〇二二年十二月

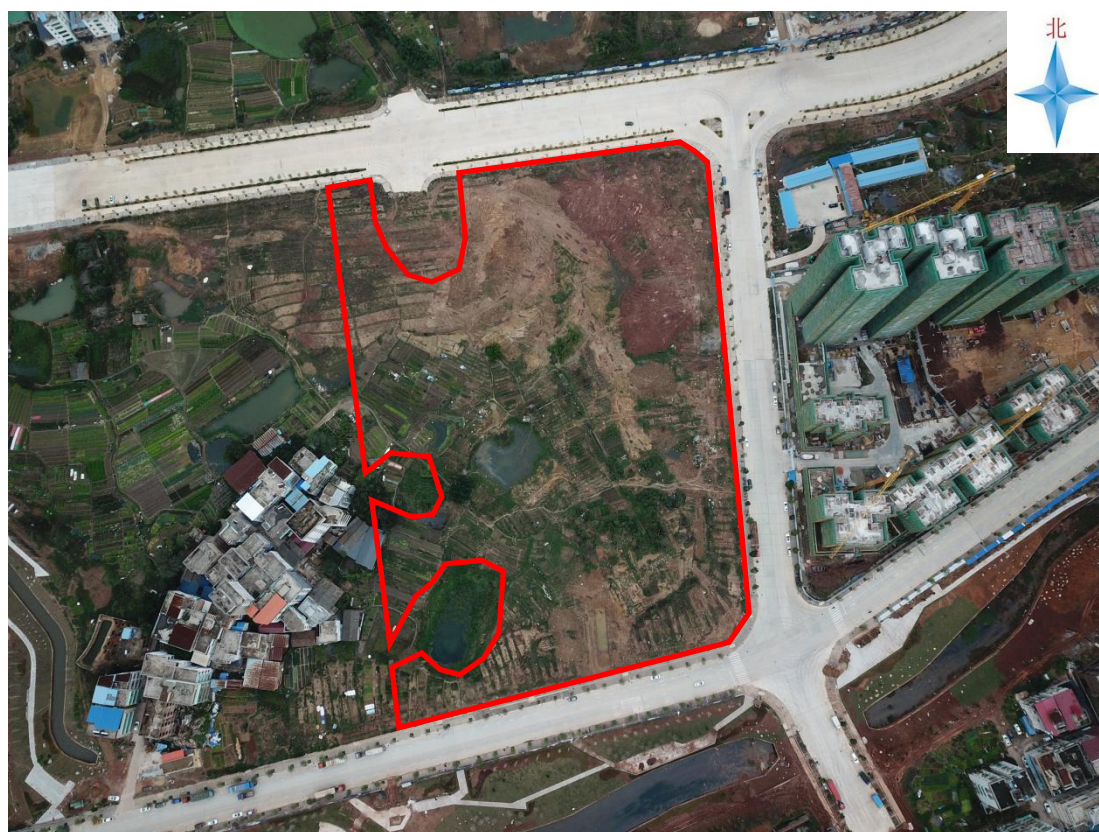
图 2.4-1 地块现状远景航拍图（航拍于 2022 年 12 月 04 日）

通过现场踏勘、无人机航拍和人员访谈，地块内为菜地（种植了较为常见的食用蔬菜）、2 口鱼塘和荒地；地块东侧疑似正在开展市政管道铺设工作，现场有短距离的管道挖掘痕迹。

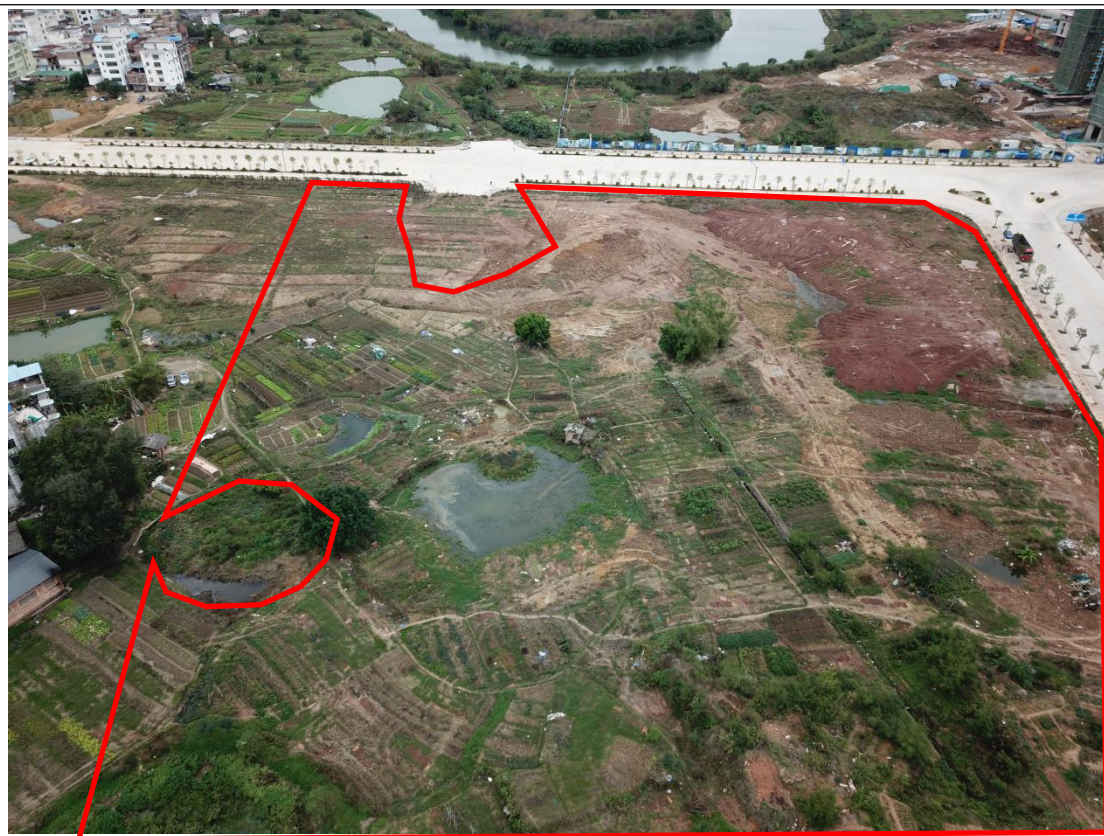
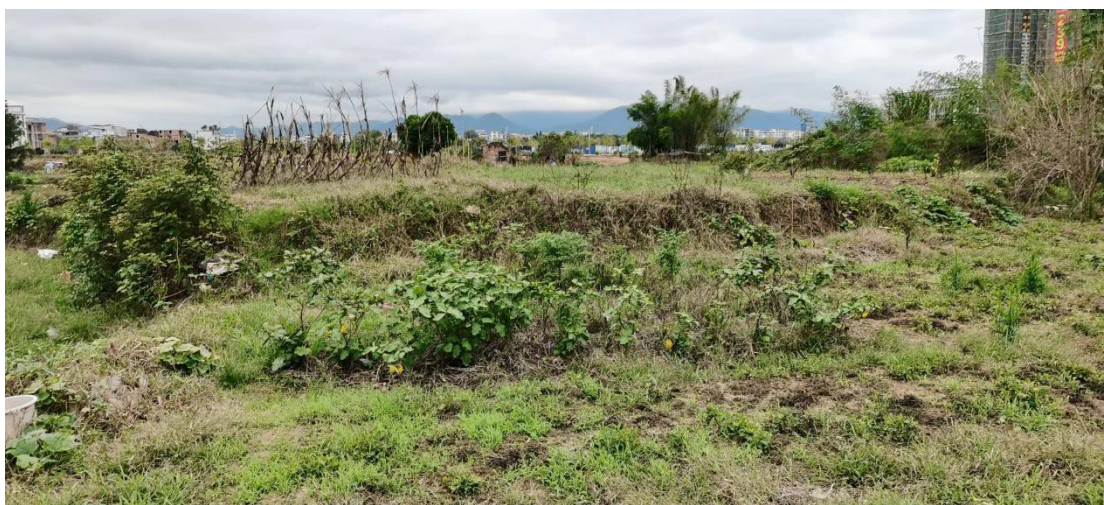
图 2.4-2 地块内土地现状（拍摄时间为 2022 年 12 月 04 日）

菜地（镜头朝向北侧，航拍于 2022 年 12 月 04 日）

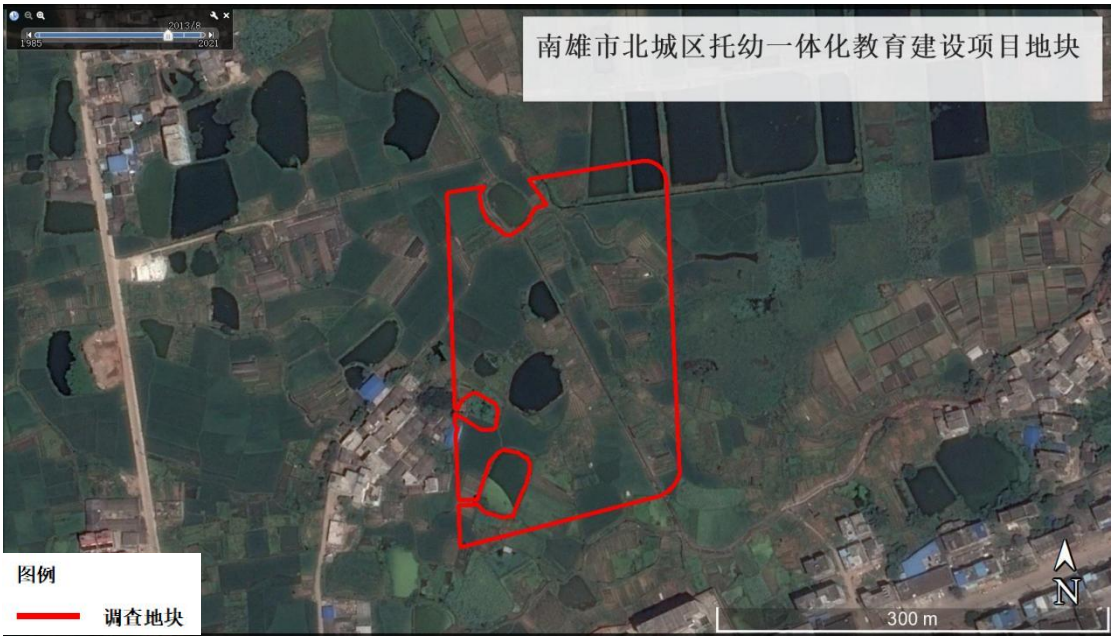
图 2.4-4 卫星历史影像（影像日期为 2013 年 08 月）  
备注：大部分区域农田，有 3 口鱼塘。

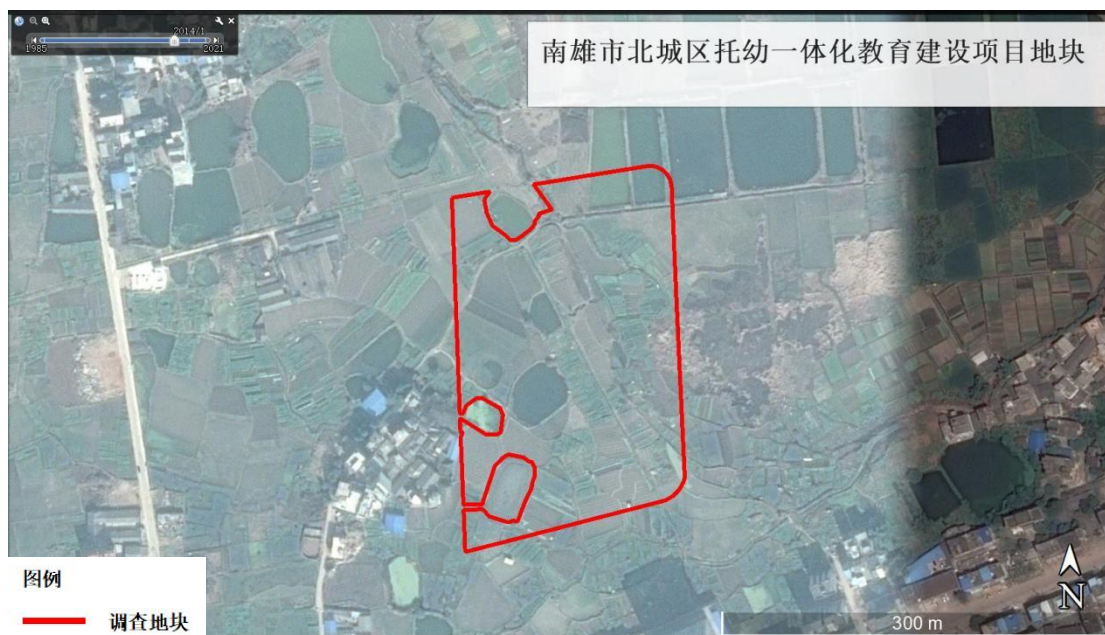
图 2.4-5 卫星历史影像（影像拍摄日期为 2014 年 01 月）

备注：大部分区域农田，有 3 口鱼塘。

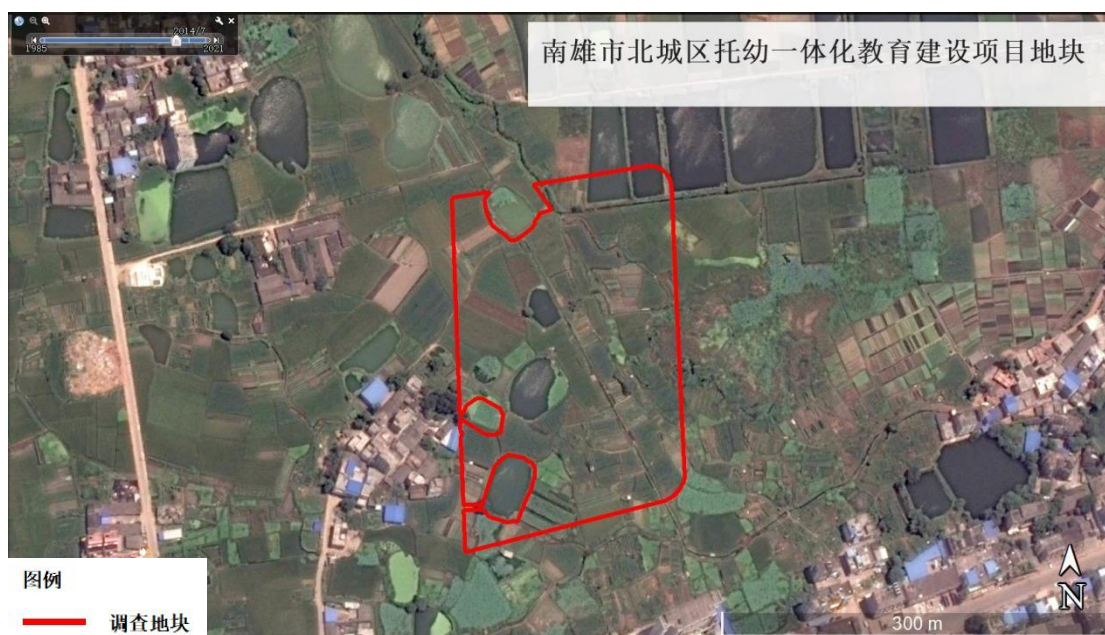
图 2.4-6 卫星历史影像（影像拍摄日期为 2014 年 07 月）

备注：大部分区域农田，有 3 口鱼塘。

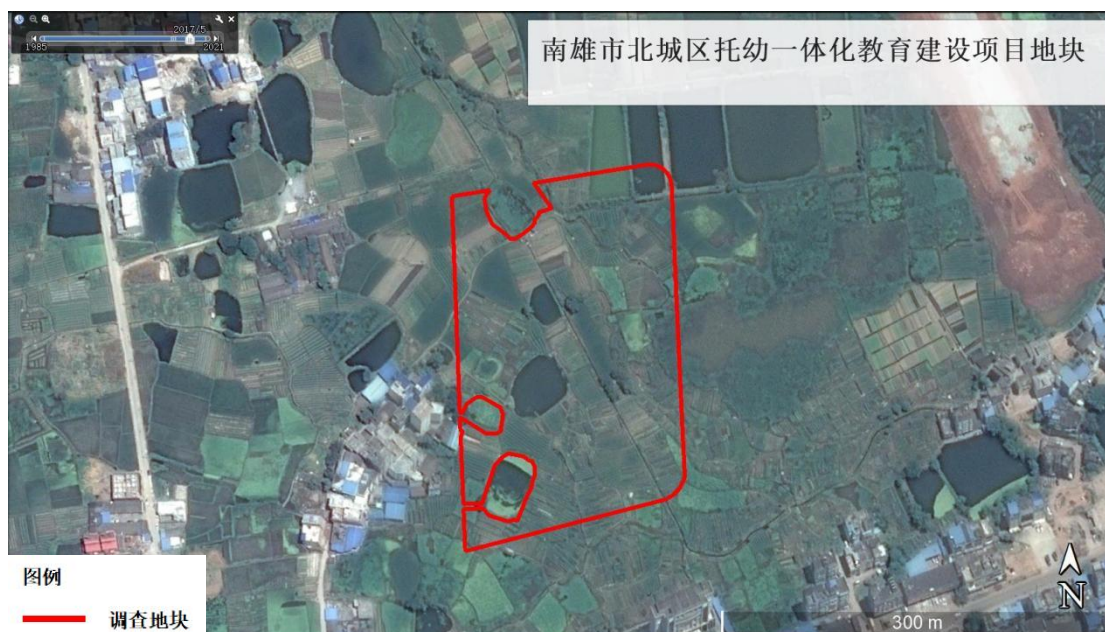
图 2.4-7 卫星历史影像（影像拍摄日期为 2017 年 05 月）

备注：大部分区域农田，有 3 口鱼塘。

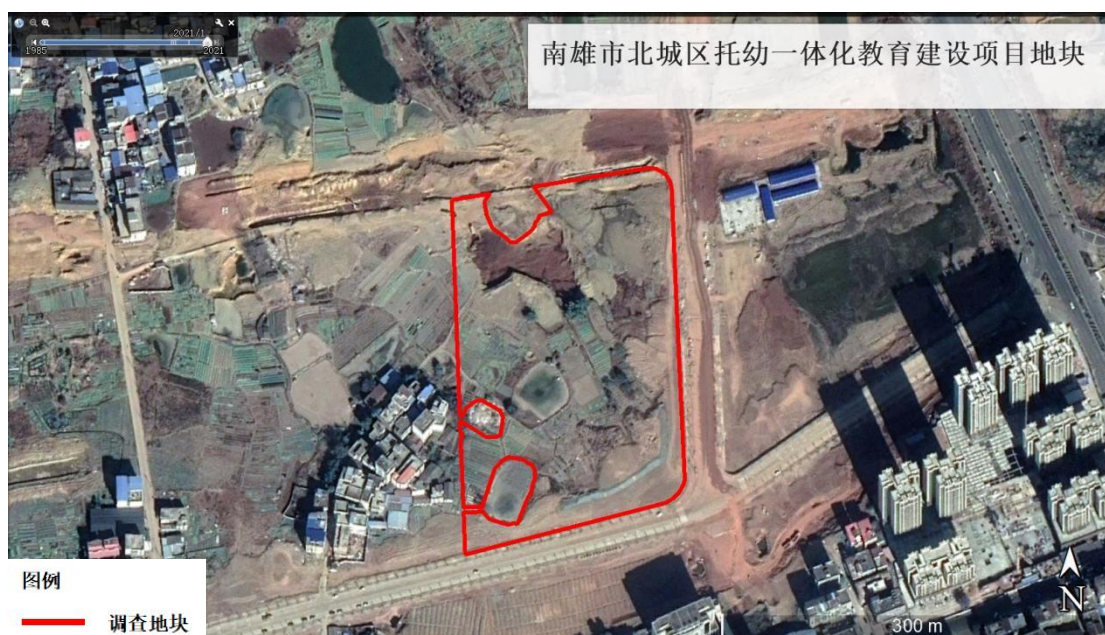
图 2.4-8 卫星历史影像（影像拍摄日期为 2021 年 01 月）

备注：大部分区域农田。

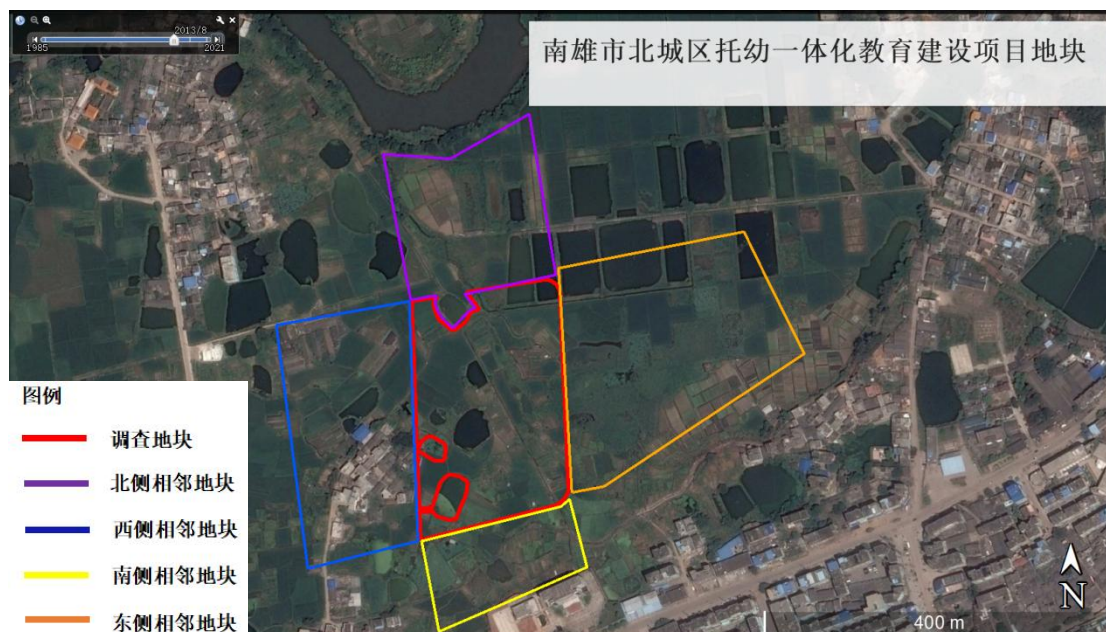
图 2.5-5 卫星历史影像（影像拍摄日期为 2013 年 08 月）

备注：北侧相邻地块、南侧相邻地块、东侧相邻地块均为农田和鱼塘；西侧相邻地块为塘尾村、农田和鱼塘；均没有开发活动痕迹。

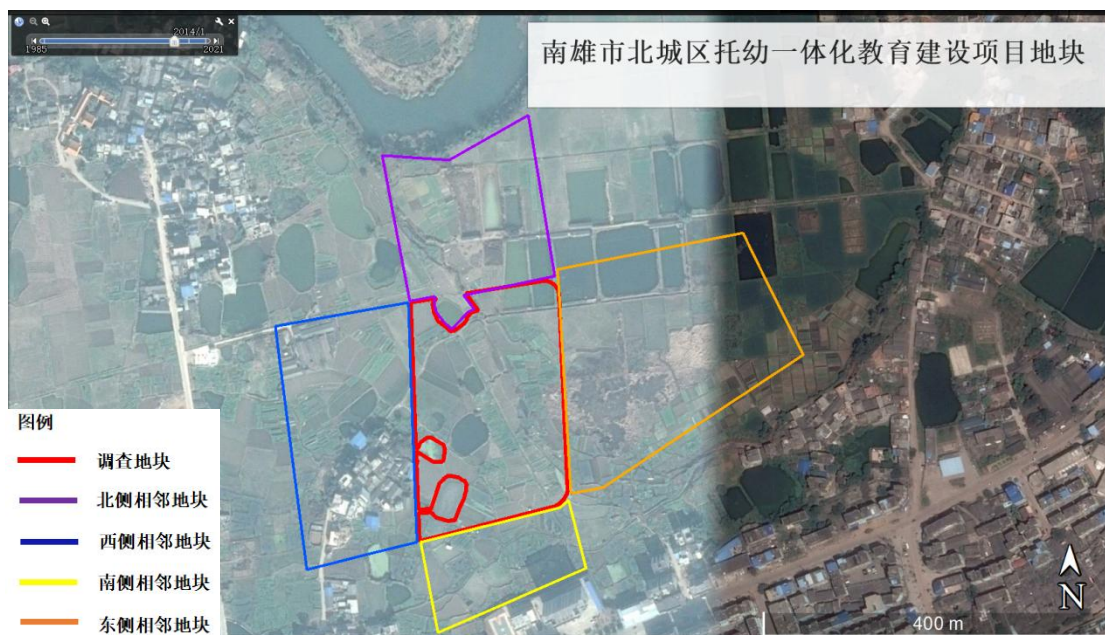
图 2.5-6 卫星历史影像（影像拍摄日期为 2014 年 01 月）

备注：北侧相邻地块、南侧相邻地块、东侧相邻地块均为农田和鱼塘；西侧相邻地块为塘尾村、农田和鱼塘；均没有开发活动痕迹。

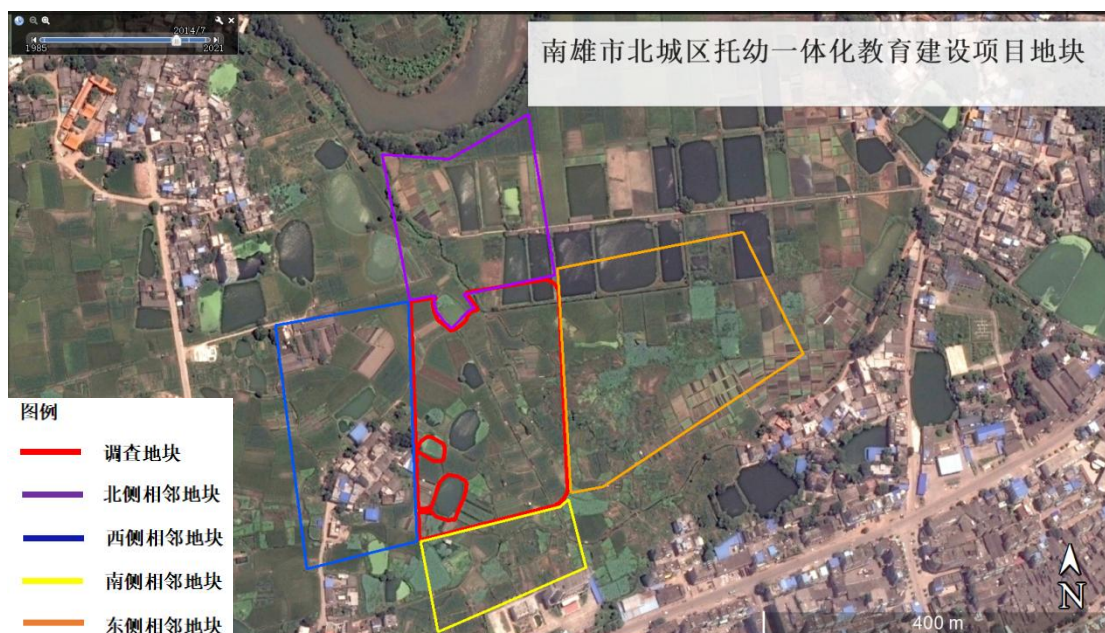
图 2.5-7 卫星历史影像（影像拍摄日期为 2014 年 07 月）

备注：北侧相邻地块、西侧相邻地块、南侧相邻地块、东侧相邻地块均为农田和鱼塘，没有开发活动痕迹。

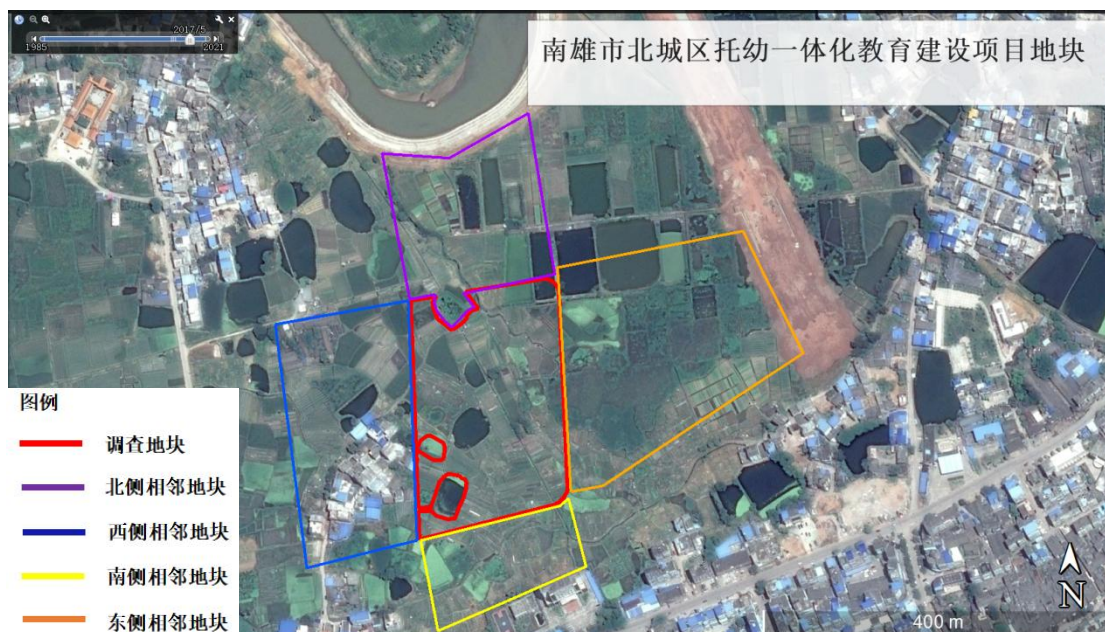
图 2.5-8 卫星历史影像（影像拍摄日期为 2017 年 05 月）

备注：北侧相邻地块、西侧相邻地块、南侧相邻地块、东侧相邻地块均为农田和鱼塘，没有开发活动痕迹。

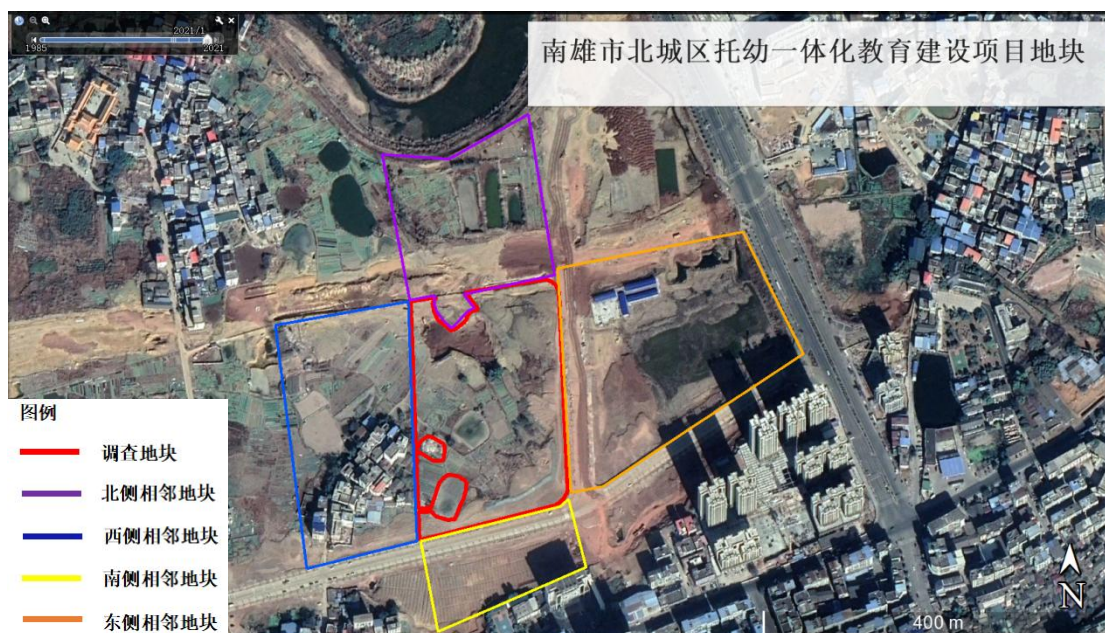
图 2.5-9 卫星历史影像（影像拍摄日期为 2021 年 01 月）

备注：北侧相邻地块部分正在建设雄北路；西侧相邻地块为农田和村庄，没有开发活动痕迹；南侧相邻地块为翡翠路和空地；东侧相邻地块部分正在建设莲塘路，大部分处于荒置状态（该区域内建有 2 栋板房结构的建筑物，疑似公路建设单位的临时办公生活用地）。

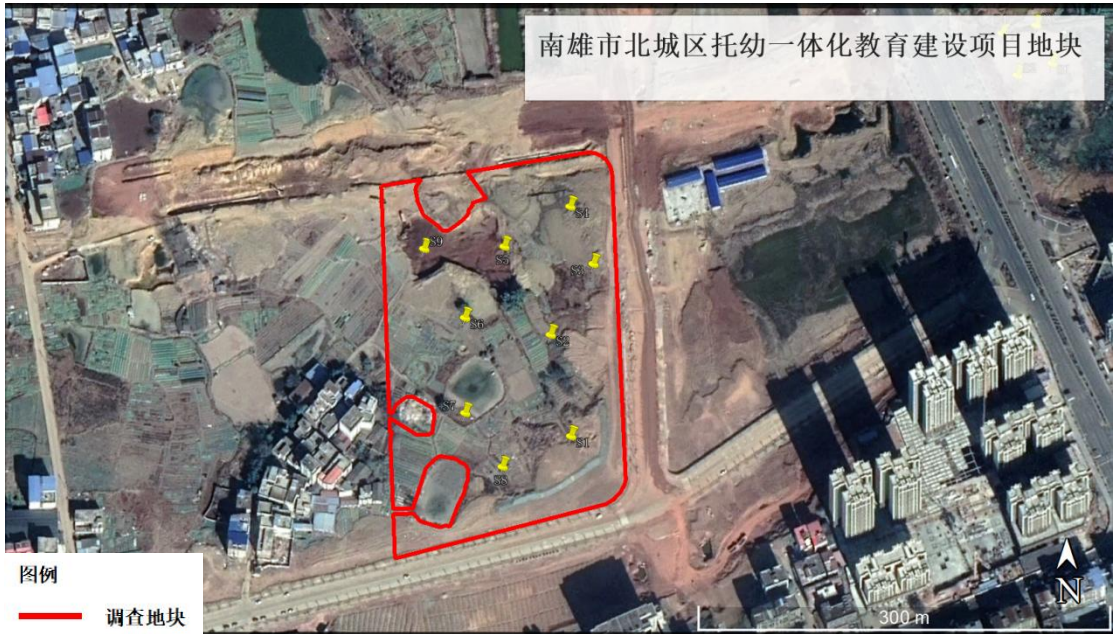
图 3.7-1 土壤快速采样检测点位分布示意图

根据快速检测结果，9 个采样点位中的砷、镉、铅、铜、镍均有不同程度的检出，但均未超过其相应的土壤污染风险筛选值。
