# 南雄市中等职业学校地块 第一阶段土壤污染状况调查报告

土地使用权人：南雄市中等职业学校

土壤污染状况调查单位：广东韶科环保科技有限公司

编制日期：二〇二五年九月

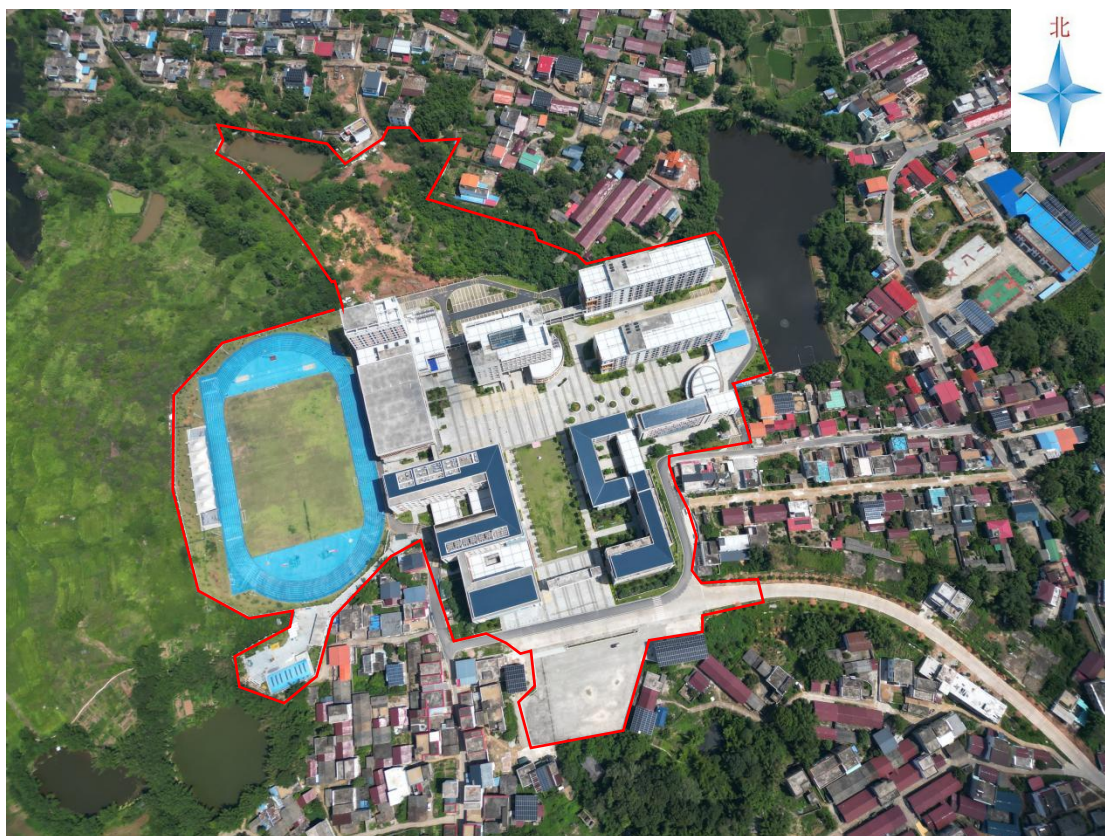
通过现场踏勘、无人机航拍和人员访谈，本次调查地块的现状情况为：（1）一期地块内为已完成建设的南雄市中等职业学校，已投入运行，该地块内有教学楼、行政楼、宿舍楼、体育馆、操场和校内地面停车场等，该地块内西南侧为南雄市中等职业学校的生活污水处理站（污水处理设施为一体化污水处理设施），该地块南侧为南雄市中等职业学校的校外停车区域和道路；（2）二期地块内西北侧有一口水塘，其他区域为荒地和竹林地。

图 2.4-1 调查地块现状远景航拍图（航拍于 2025 年 8 月 12 日）

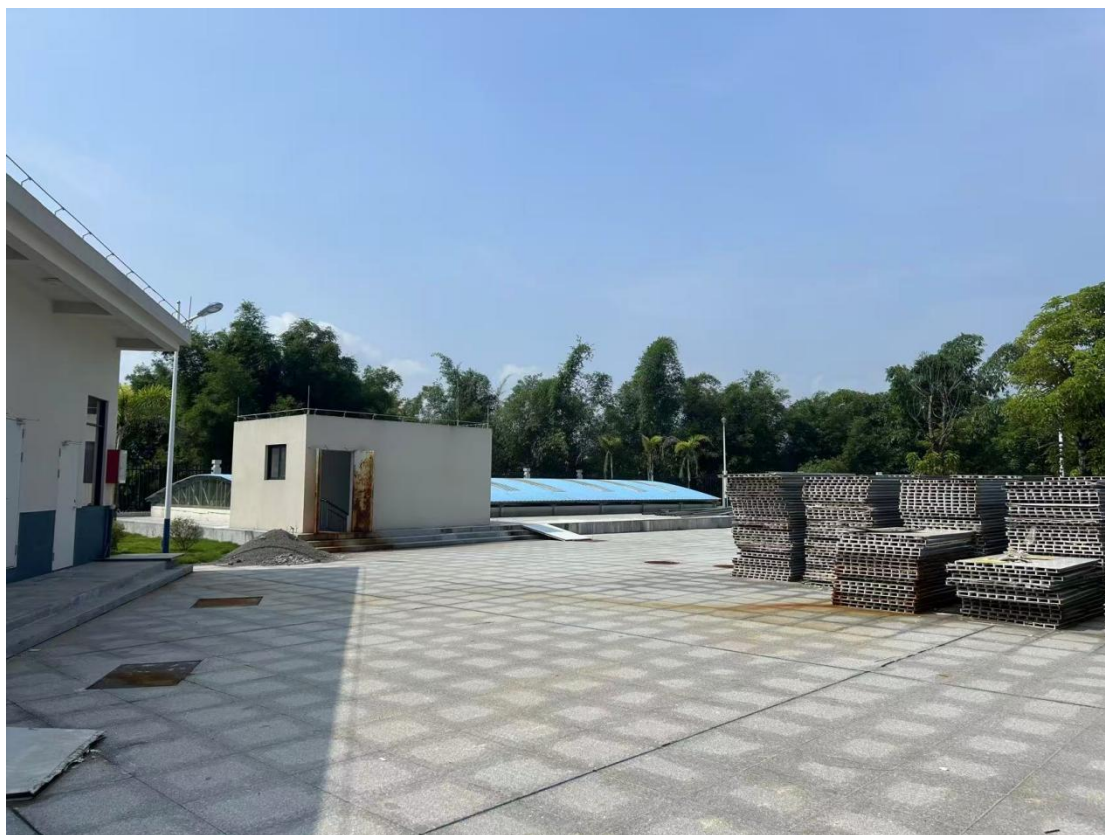
图 2.4-2a 一期地块西南侧土地现状（拍摄时间为 2025 年 8 月 12 日）

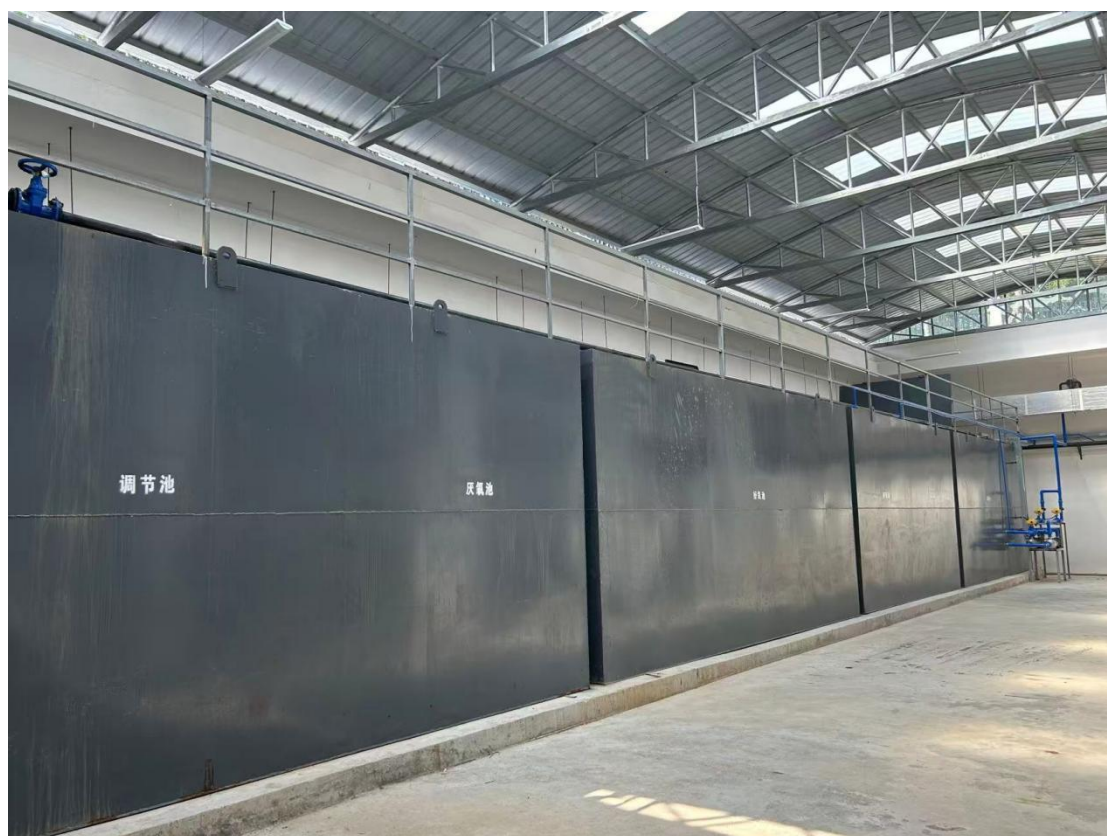
图 2.4-2b 一期地块西南侧土地现状（拍摄时间为 2025 年 8 月 12 日）

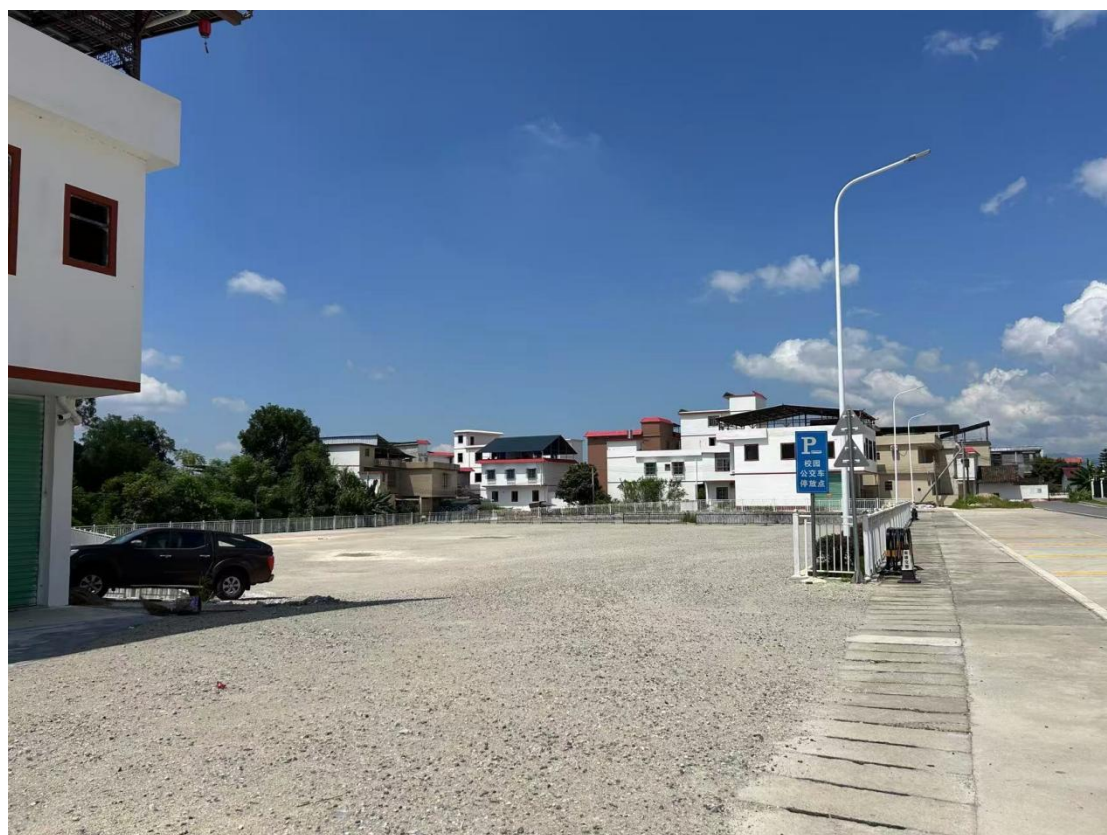
图 2.4-3 一期地块南侧土地现状（拍摄时间为 2025 年 8 月 12 日）

经现场踏勘和人员访谈可知，一期地块内南侧作为南雄市中等职业学校的校外停车区域和道路，现场没有发现污染痕迹，且地面有压实处理后添加水泥石粉层处理；该区域在建设阶段（2023年2月~2023年6月）没有外来土方的填埋行为，没有填埋一般工业固废和危险废物的活动；该区域在投入使用阶段（2023年11月至今）均没有发生过环境污染事故，也没有发生过临停车辆的燃料、机油和润滑油发生渗漏/泄露的情况。

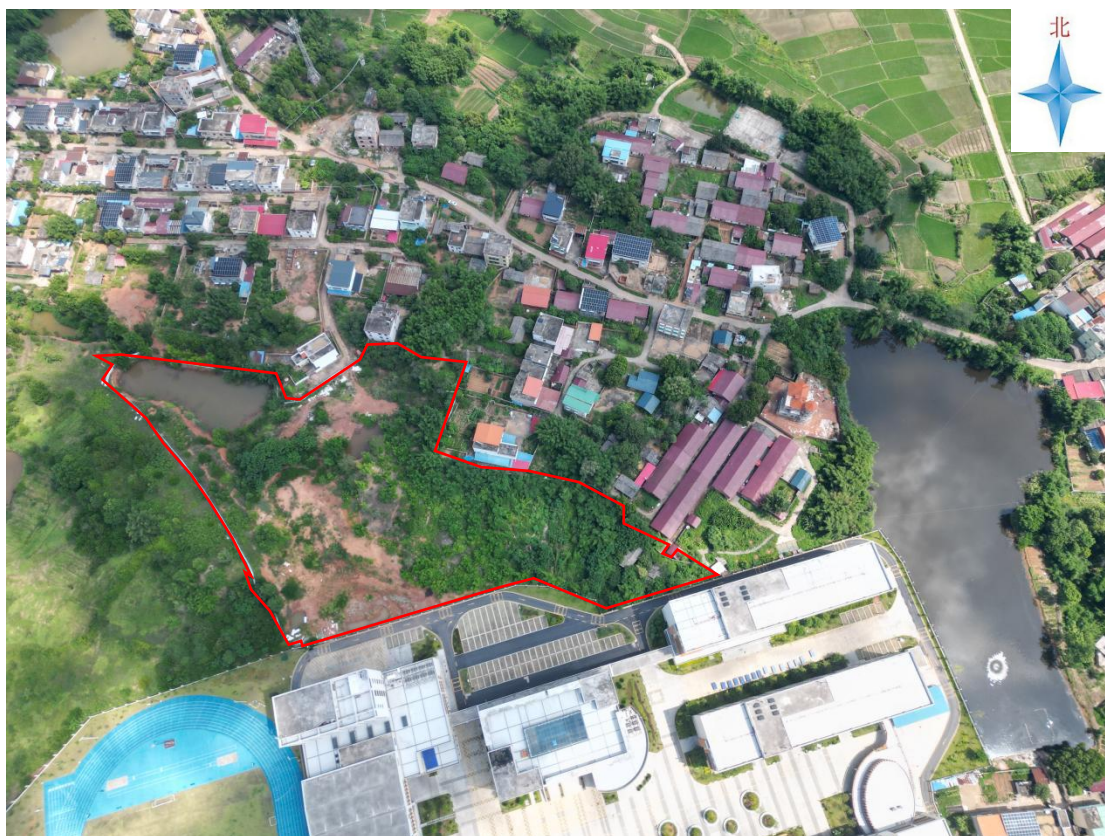
图 2.4-2 二期地块现状远景航拍图（航拍于 2025 年 8 月 12 日）
