# 韶关市 XC0706-01 号地块第一阶段

## 土壤污染状况调查报告

土壤污染状况调查单位：广东韶科环保科技有限公司

报告名称：韶关市 XC0706-01 号地块第一阶段土壤污染状况调查报告

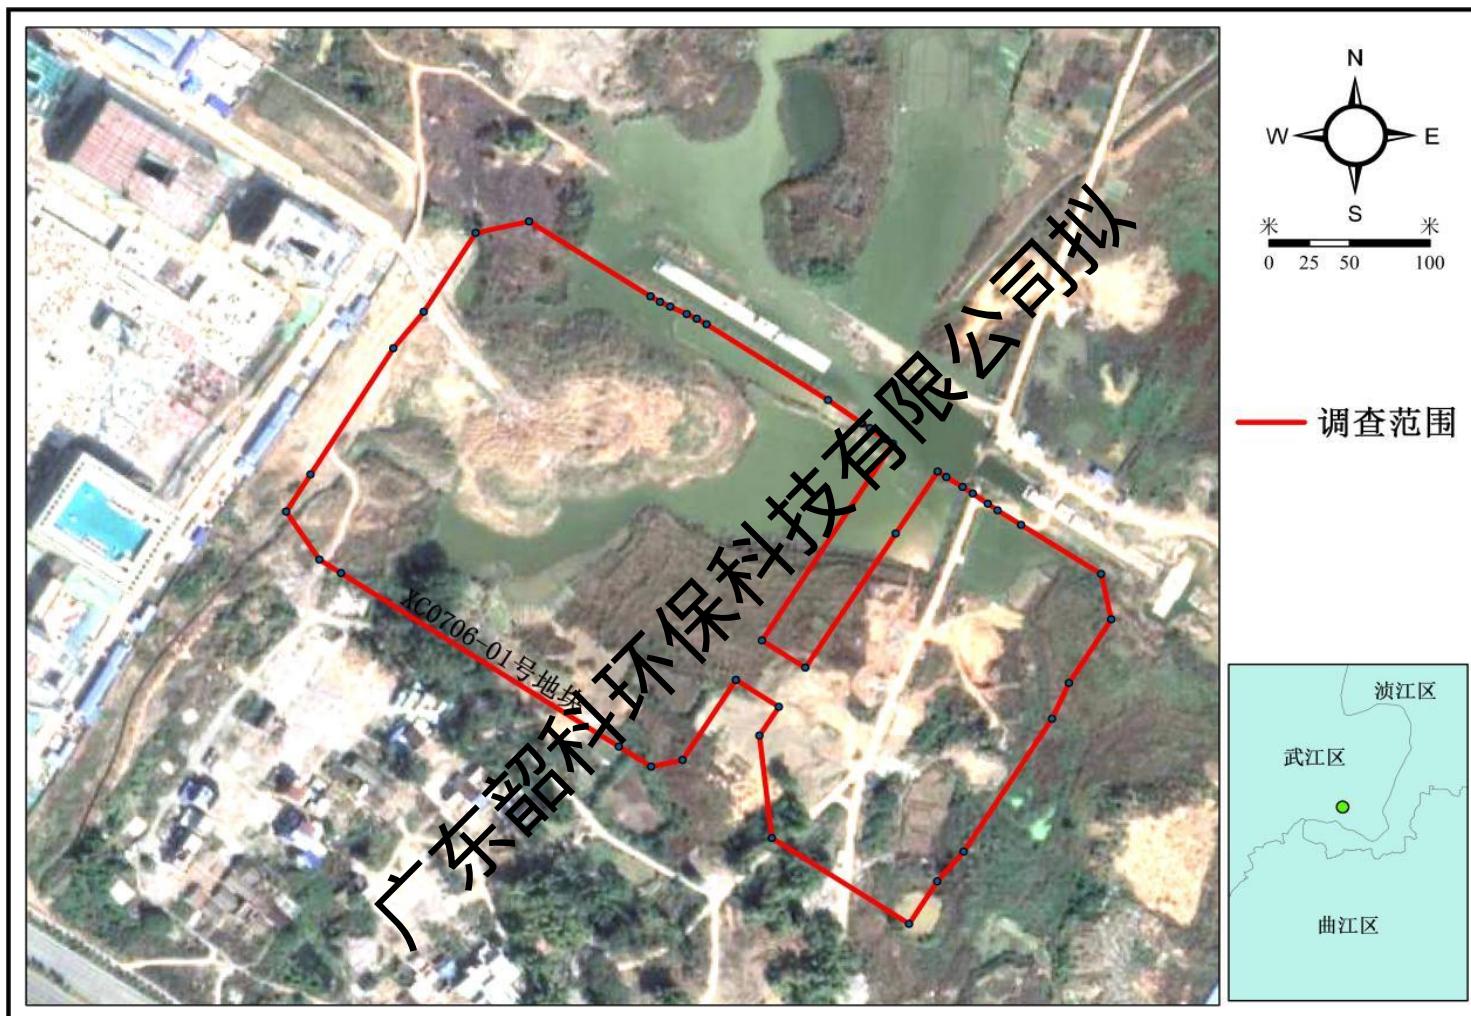
图 2.2-1 韶关市 XC0706-01 号地块调查范围

本次调查地块位于韶关市武江区西联镇车头村，毗邻珠玑南路和九龄路。地块中心地理坐标为  $24^{\circ}44'43.88''N, 113^{\circ}52'8.10''E$ 。地块占地总面积约为 110337.44 m<sup>2</sup>。目前地块现状利用类型为建设用地。调查地块红线拐点坐标见表 2.2-1，调查范围见图 2.2-1。

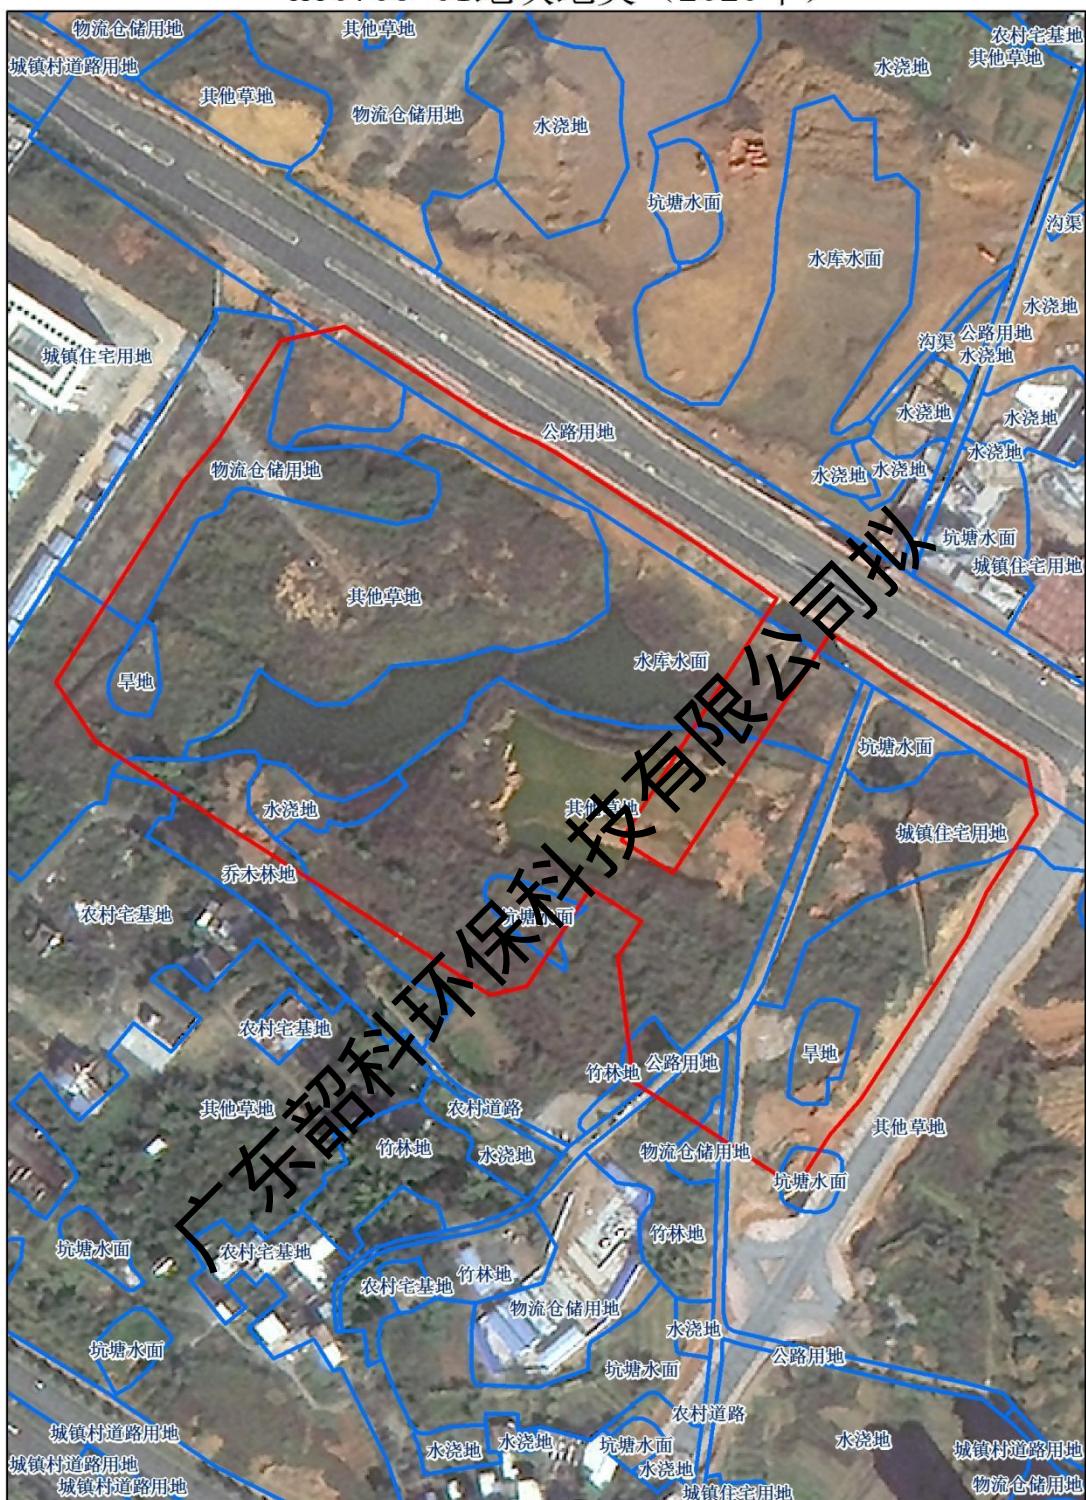
图 2.2-2 调查地块土地利用现状图 (2020 年)

根据武江区自然资源局出具的土地利用现状图（2020 年），该地块 2020 年涉及的土地利用类型包括城镇住宅用地、坑塘水面、水库水面、旱地、公路用地、物流仓储用地、竹林地和其他草地。

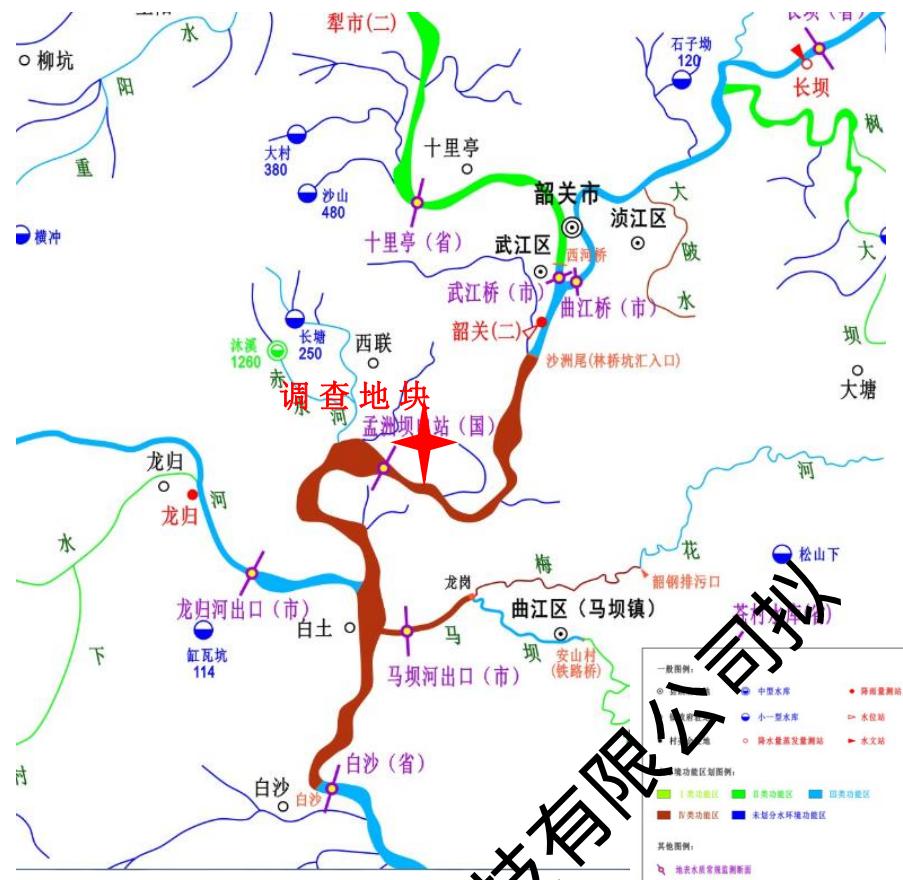
图 3.1-2a 调查地块所在地周边水系图

本地块周边的地表径流为西部的东冲河以及南部的北江。

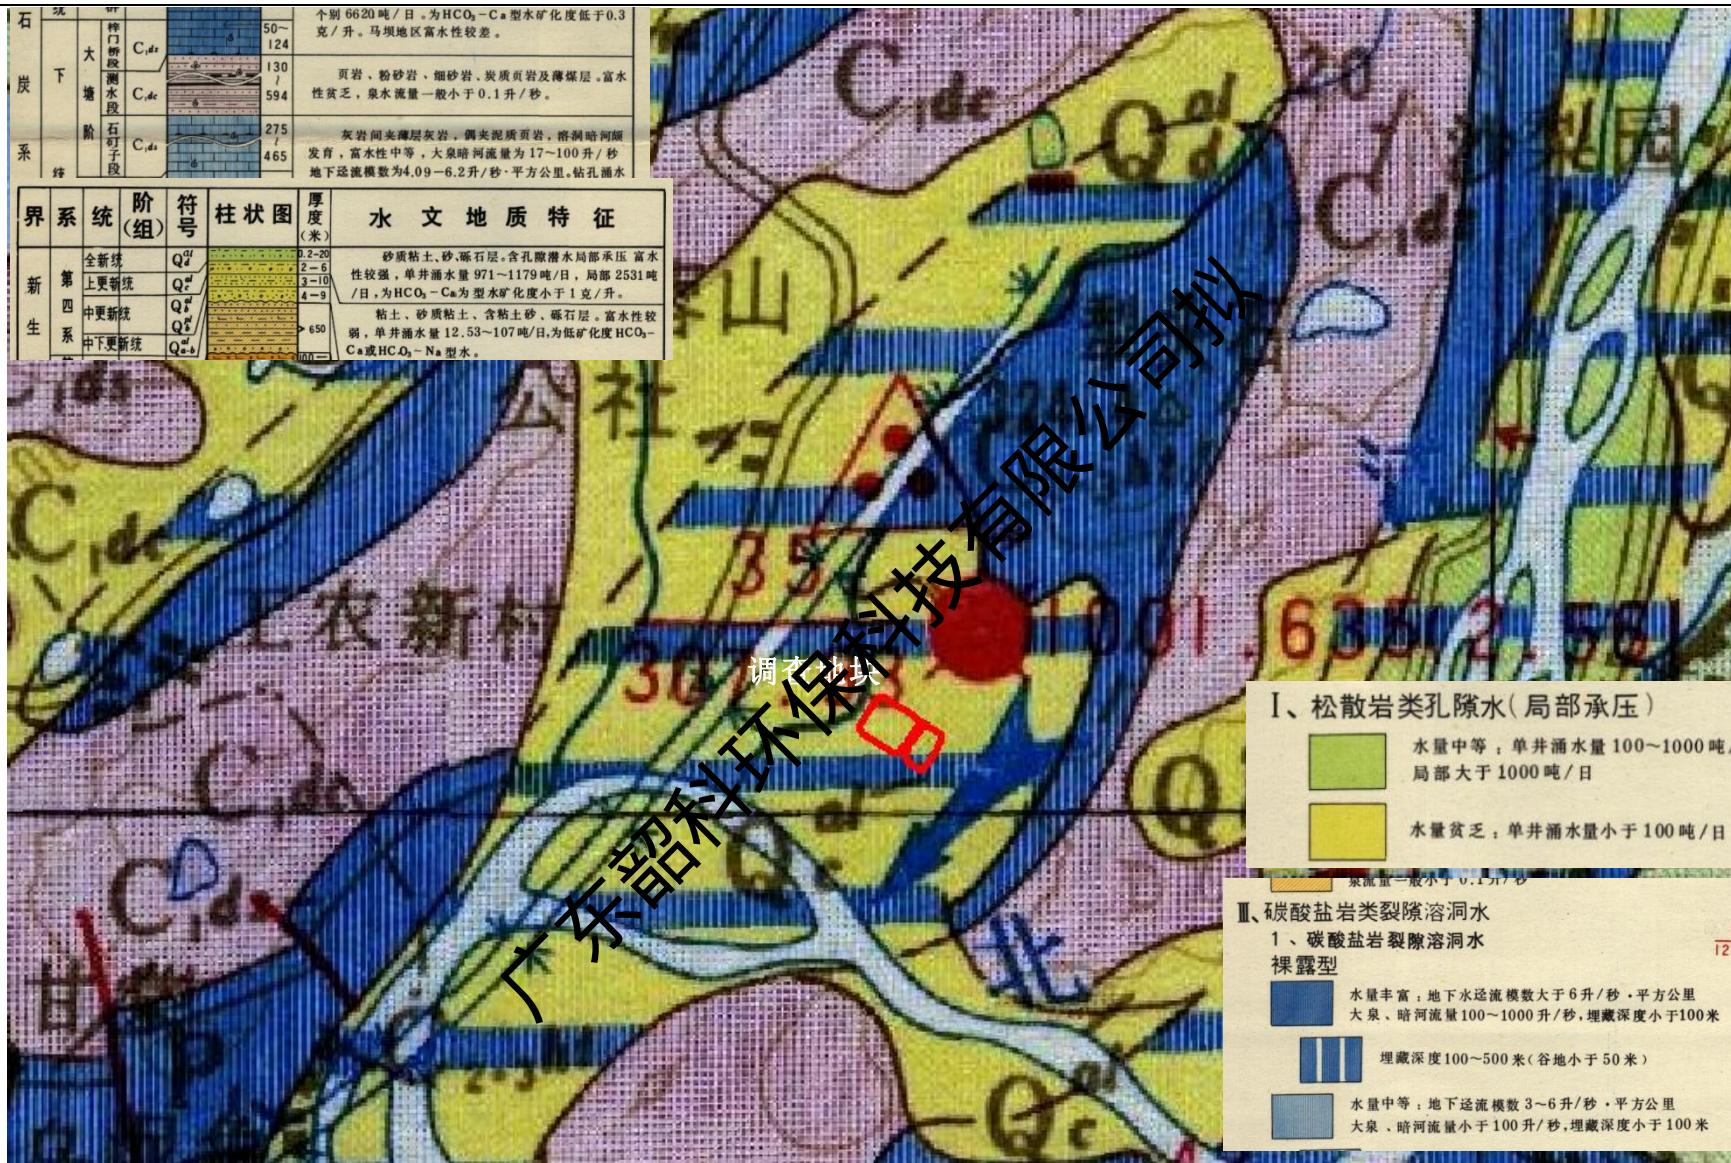
图 3.1-3 调查地块所在地水文地质图

本调查地块基岩地层主要为石炭系下统大塘阶测水段 (C<sub>1</sub>dc)。覆盖层以第四系上更新统 (Q<sub>c</sub><sup>al</sup>)。

第四系素填土层 (Q<sub>c</sub><sup>al</sup>) : 出露高度距河水面 10~15 米, 属堆积二级阶地, 岩性下部为流沙层夹黑色有机质粘土; 中部为砾石层夹黄色透镜状粘土质砂纸, 局部夹白色不纯高岭土; 上部为红色含砂质粘土, 厚 1~6 米。

测水段 (C<sub>1</sub>dc): 由海陆交互相含煤的砂页岩组 (C<sub>1</sub>dc) 呈条带状分布, 厚 130~594 米。

较广泛的分布于北江及其支流武江、浈江沿岸一级阶地中。含水层为阶地下部砾卵石层和砂层, 厚度一般 5~10m, 局部 20 m, 地下水位埋深 0.96~7.24m。富水性变化较大, 单井涌水量 615~4320m<sup>3</sup>/d, 水质类型基本为 HCO<sub>3</sub>—Ca 型, 矿化度 0.109~0.418g/L, pH 值 6.3~7.1。山间谷地及北江二、三级阶地冲洪积层富水性较弱。

广泛分布于马坝、大塘、枫湾、龙归、西联、东联、重阳、廻廊及北江两岸岩溶盆(谷)地中。上覆第四系厚 5~20m 不等, 下伏含水层为天子岭组、石磴子组、壶天群、栖霞组灰岩、白云质灰岩、岩溶发育, 水量丰富, 单井涌水量 1000m<sup>3</sup>/d, 个别大于 5000m<sup>3</sup>/d, 以马坝盆地、武江阶地最富。水位埋深 0.16~8.08m。水质类型为 HCO<sub>3</sub>—Ca 型, 矿化度 0.11~0.359g/L, pH 值 6.2~7.7。盆地边缘、山间谷地及碳酸盐岩夹碎屑岩类型水量趋于中等~贫乏。

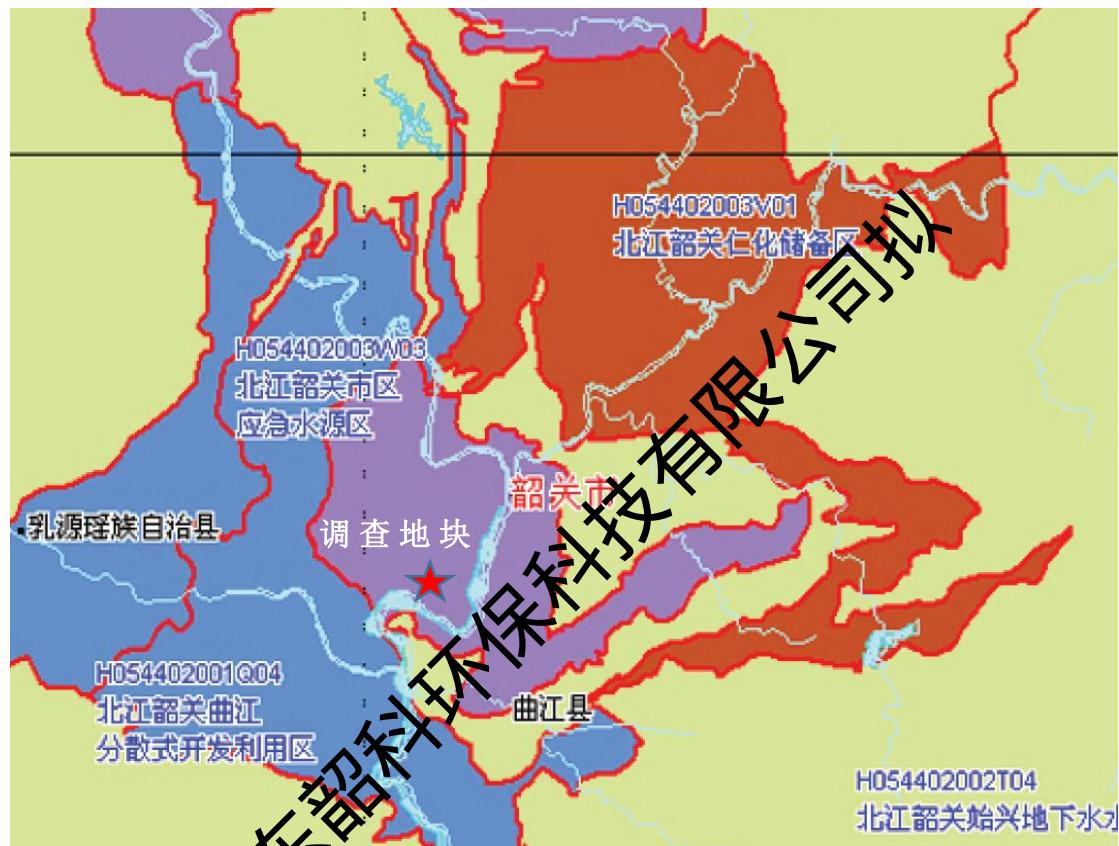
图 3.1-4 韶关市浅层地下水功能区划图

根据《广东省主体功能区规划》（粤府[2012]120 号）和《广东省地下水保护与利用规划》，以及对照广东省浅层地下水功能区划图以及韶关市浅层地下水功能区划可知，调查地块所在位置属北江韶关市区应急水源区（H054402003W03），该地下水功能区保护目标中水质类别为 II 类。

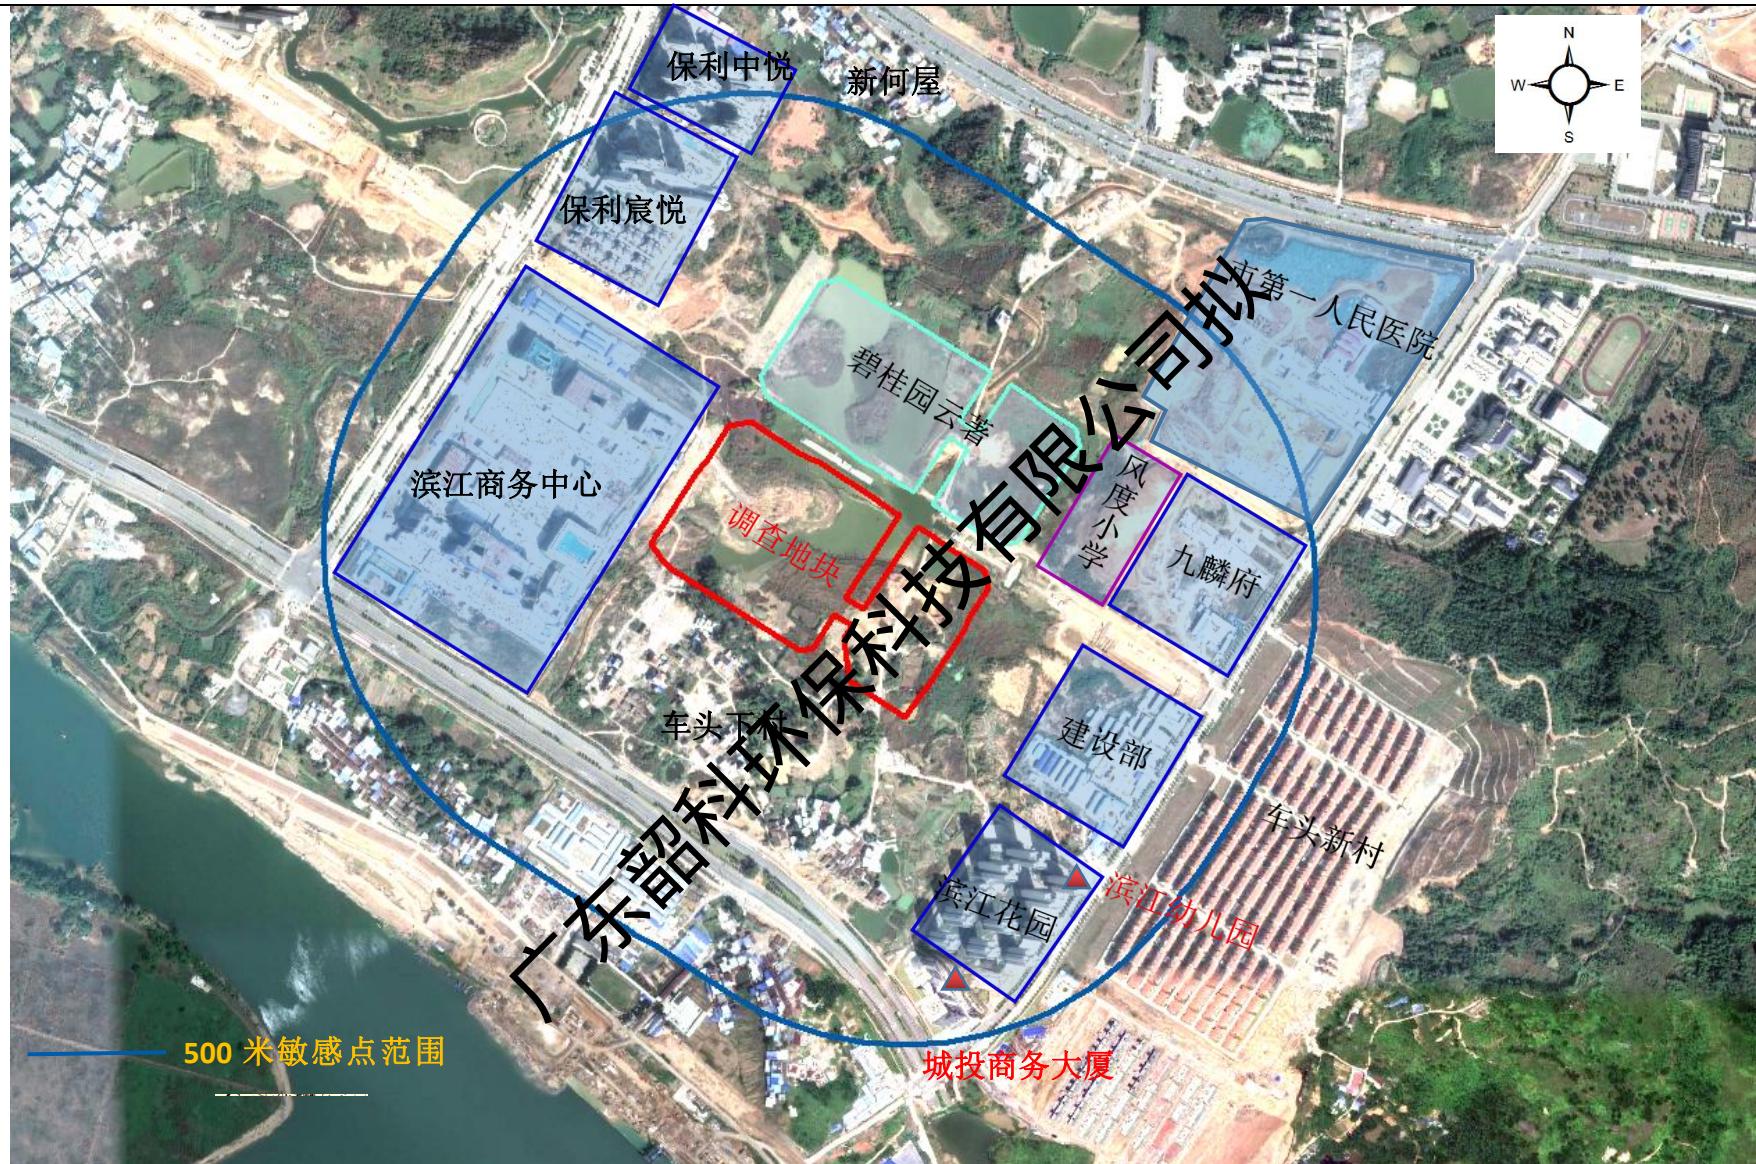
图 3.2-1 主要环境敏感点分布图

本调查地块 500m 范围内为主要为居民区、小学、医院、商务区等。主要环境敏感点见表 3.2-1，主要敏感点分布见图 3.2-1。

序号	名称	方位	距调查地块最近距离 m	所属功能区
1	新何屋	NW	454	村庄
2	保利中悦花园	NW	433	居民区
3	保利宸悦花园	NW	235	居民区
4	滨江商务中心（在建）	W	45	商业区
5	碧桂园云著（在建）	N	55	居民区
6	车头下村	S	68	村庄
7	岭头村	SE	380	村庄
8	韶关市第一人民医院（在建）	NE	326	医院
9	韶关市风度小学	NE	120	小学
10	华屹九麟府（在建）	NE	260	居民区
11	车头新村	N	448	村庄
12	韶关芙蓉新区城市地下综合管廊及同步建设工程项目部	E	185	临时建设部
13	滨江幼儿园	SE	352	幼儿园
14	滨江花园	SE	201	居民区
15	城投商务大厦	SE	455	商业区

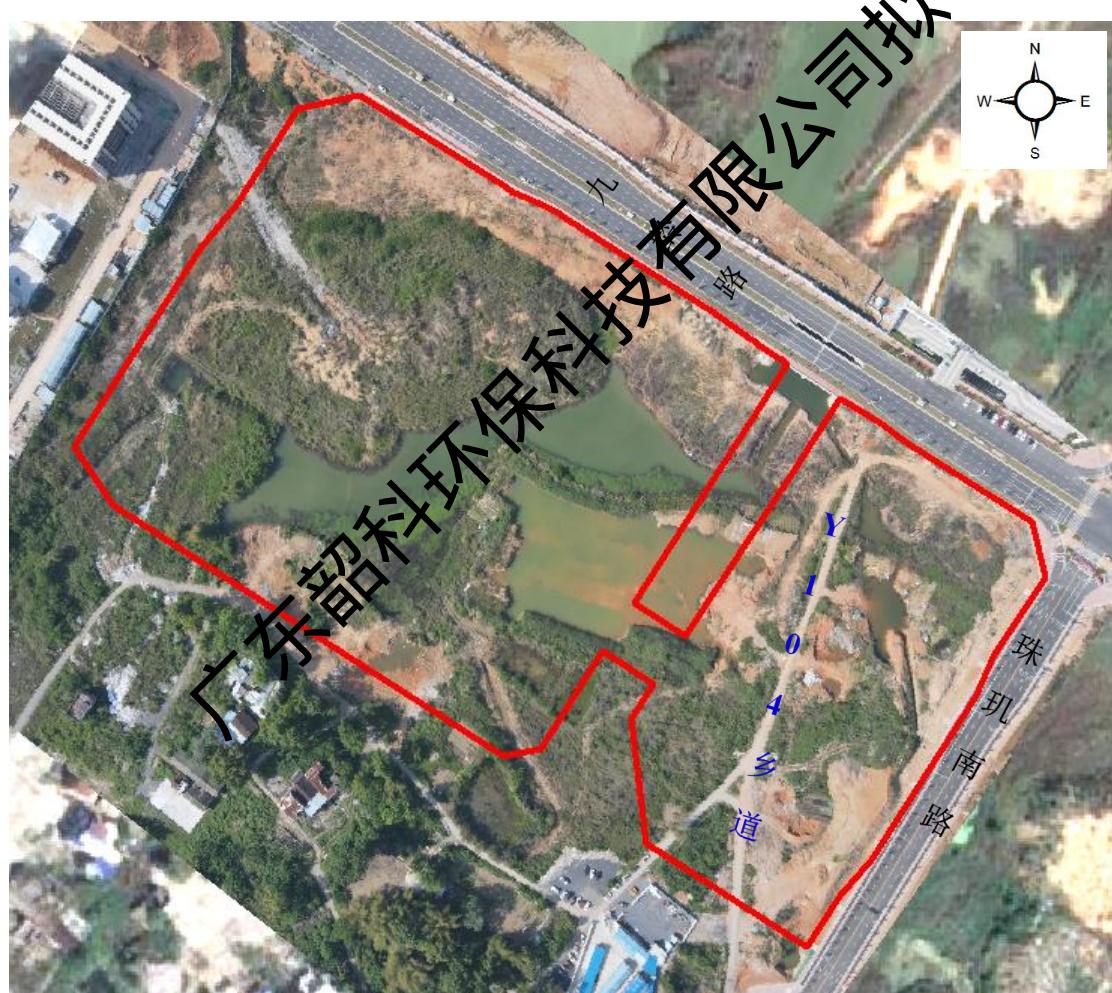
图 3.3-1 地块现状航拍图（拍摄时间：2022.04.07）

2022 年 4 月 7 日和 4 月 11 日，调查单位对该地块进行了现场踏勘与人员访谈。通过现场踏勘发现，目前该地块主要为荒地、水塘与少部分菜地。地块内北部及东部的荒地因临近道路修建（九龄路和珠玑南路），有平整痕迹。

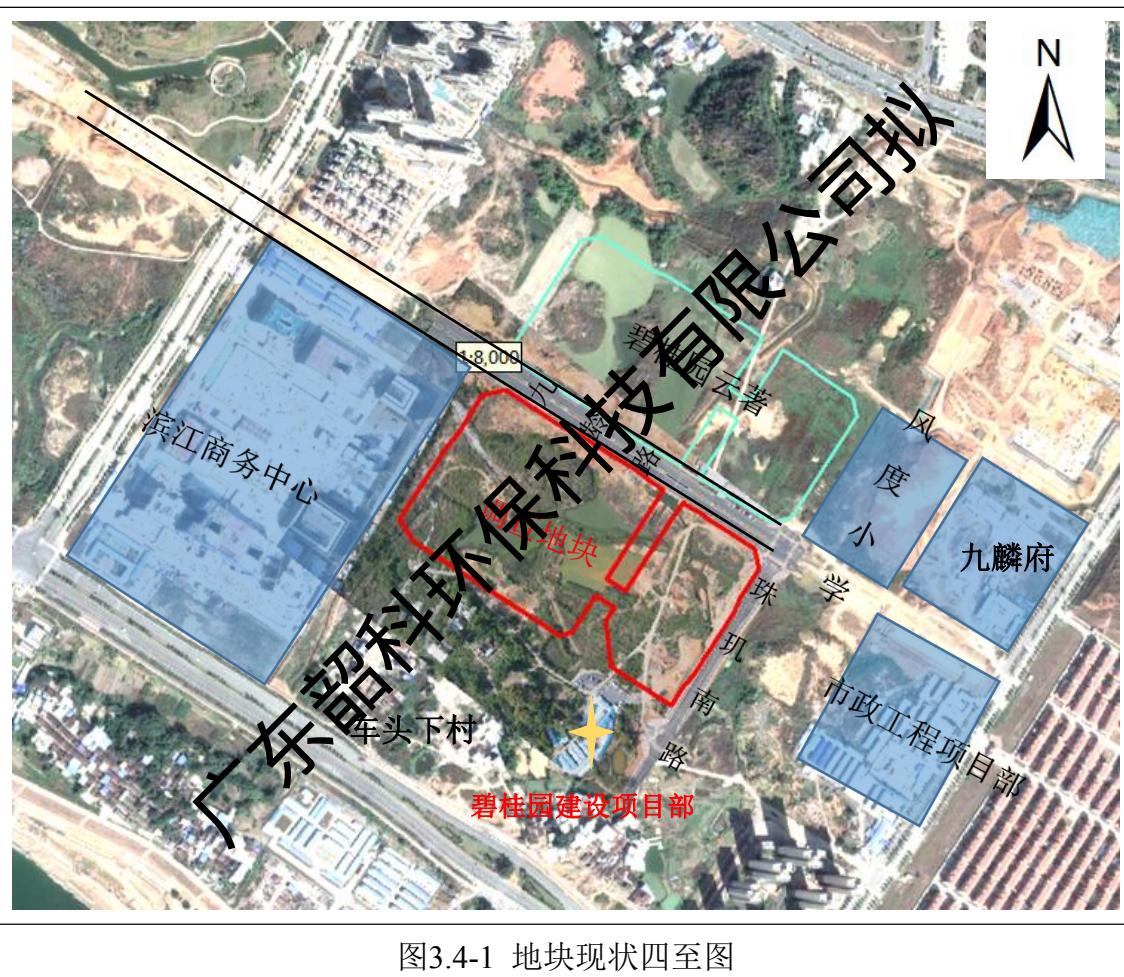
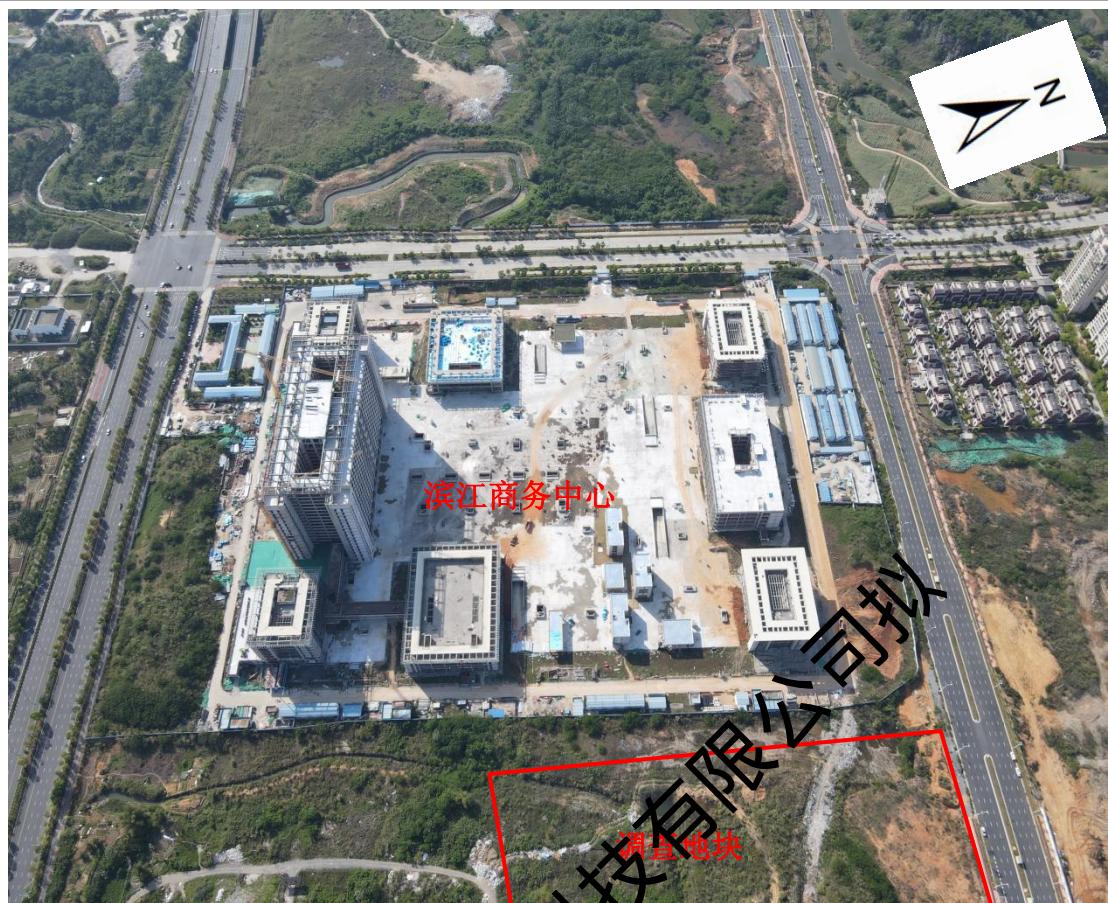
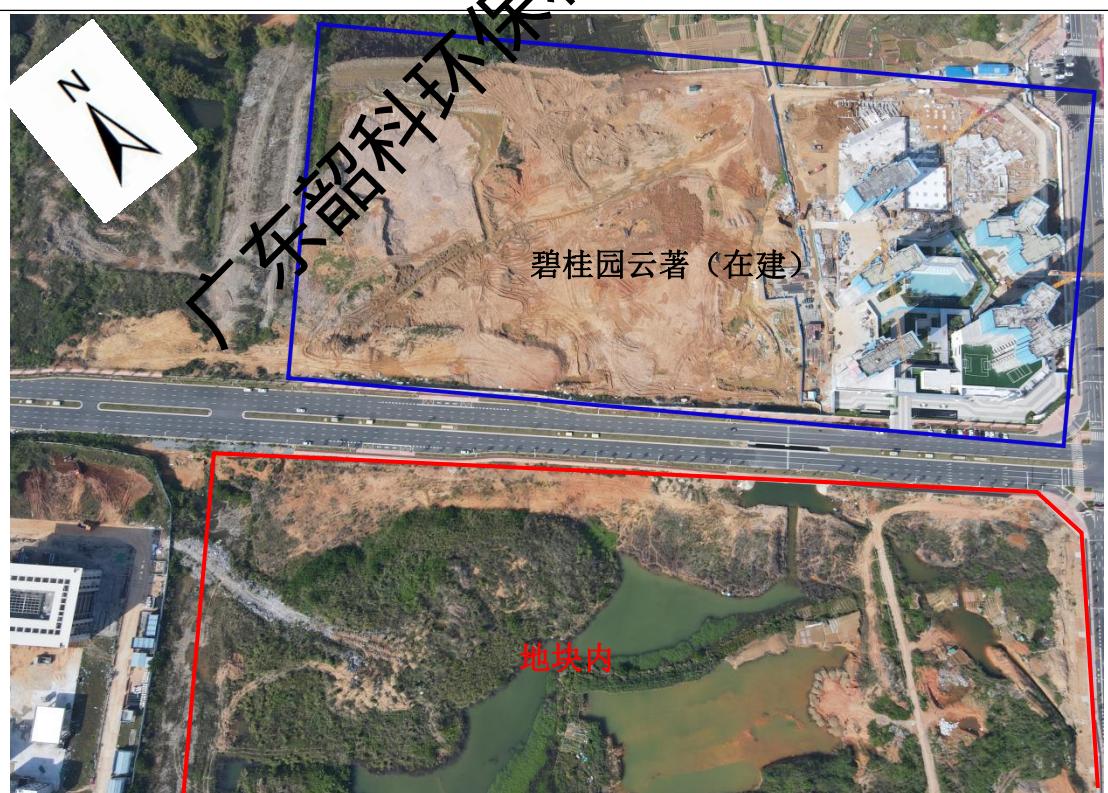
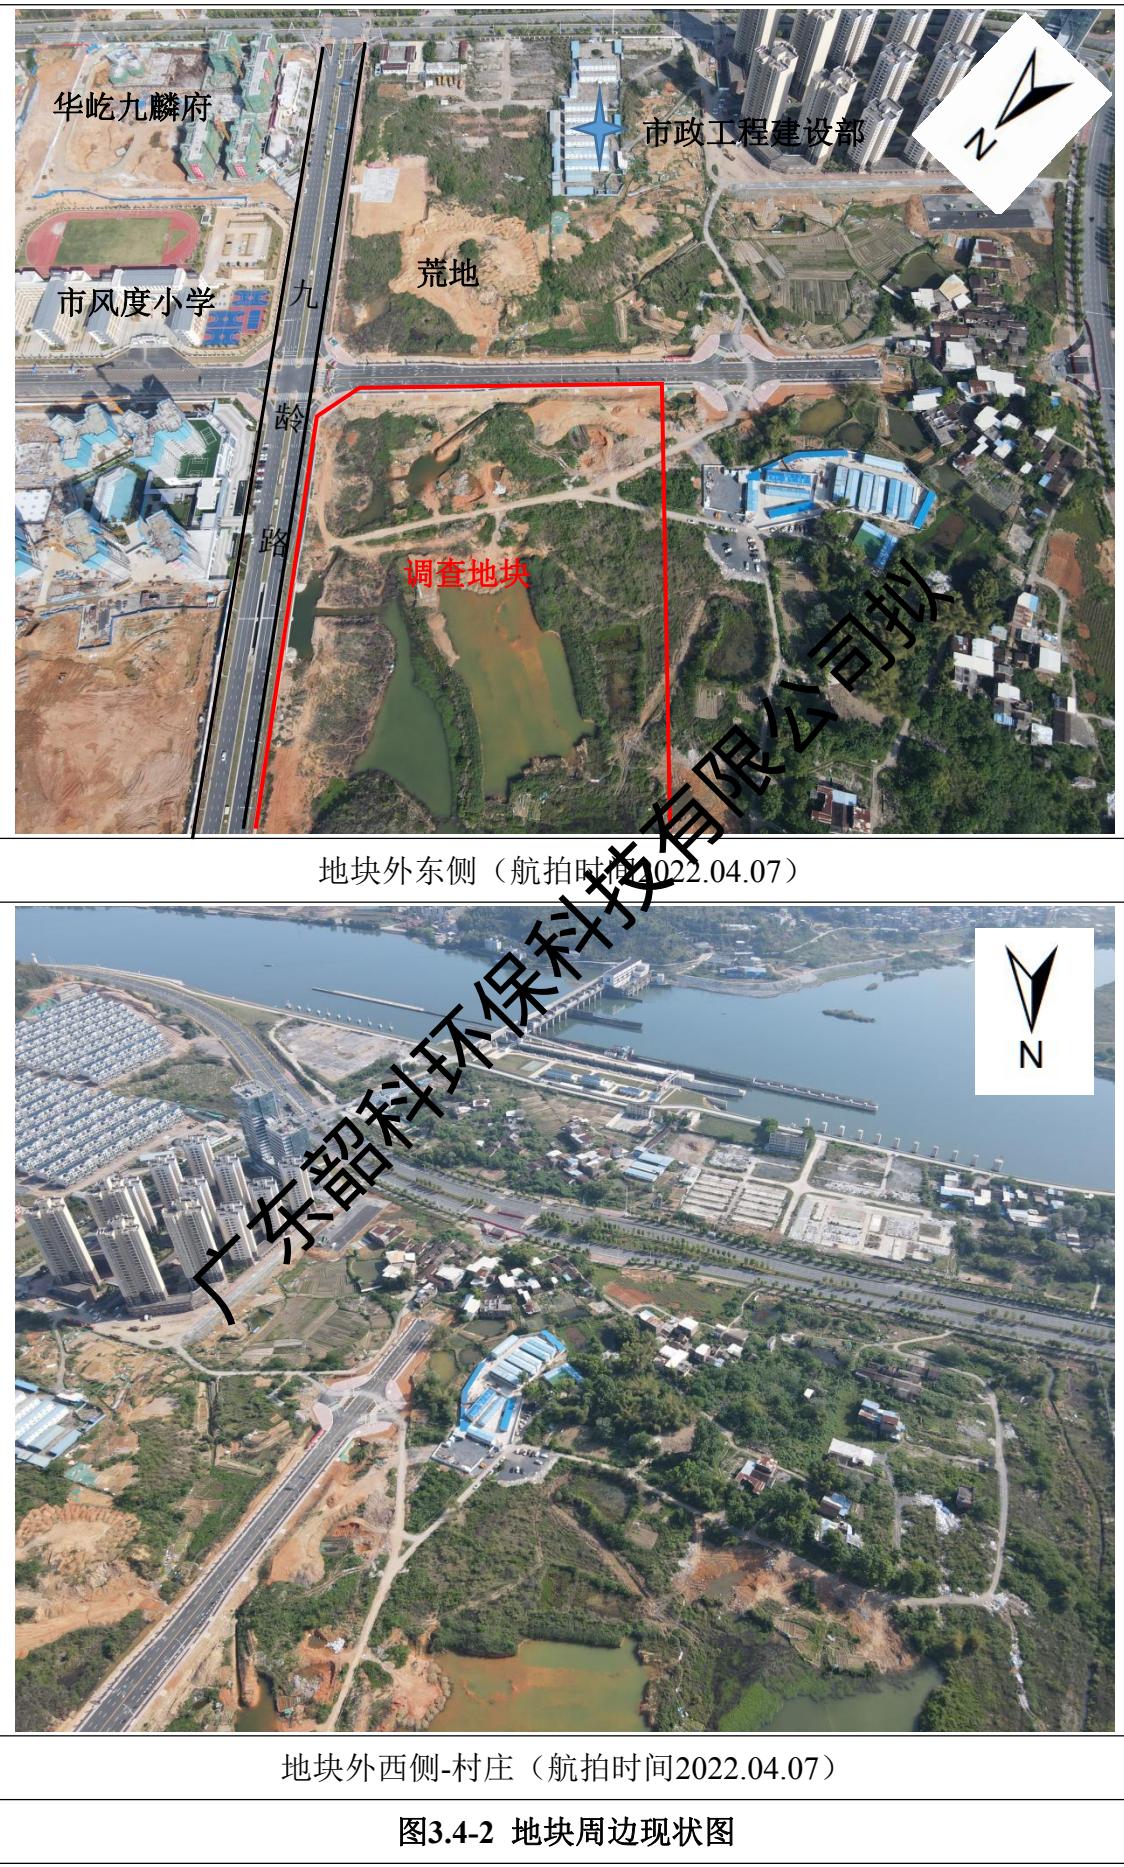
图3.4-1 地块现状四至图

目前地块外北侧为九龄路，隔路为碧桂园云著小区（在建）、韶关市风度小学以及华屹九麟府（在建）；地块外西侧为滨江商务中心（在建）；地块外南侧为车头下村及碧桂园建设项目部；地块外东侧为珠玑南路，隔路为荒地和市政工程（韶关芙蓉新区城市地下综合管廊及同步建设工程）项目部。

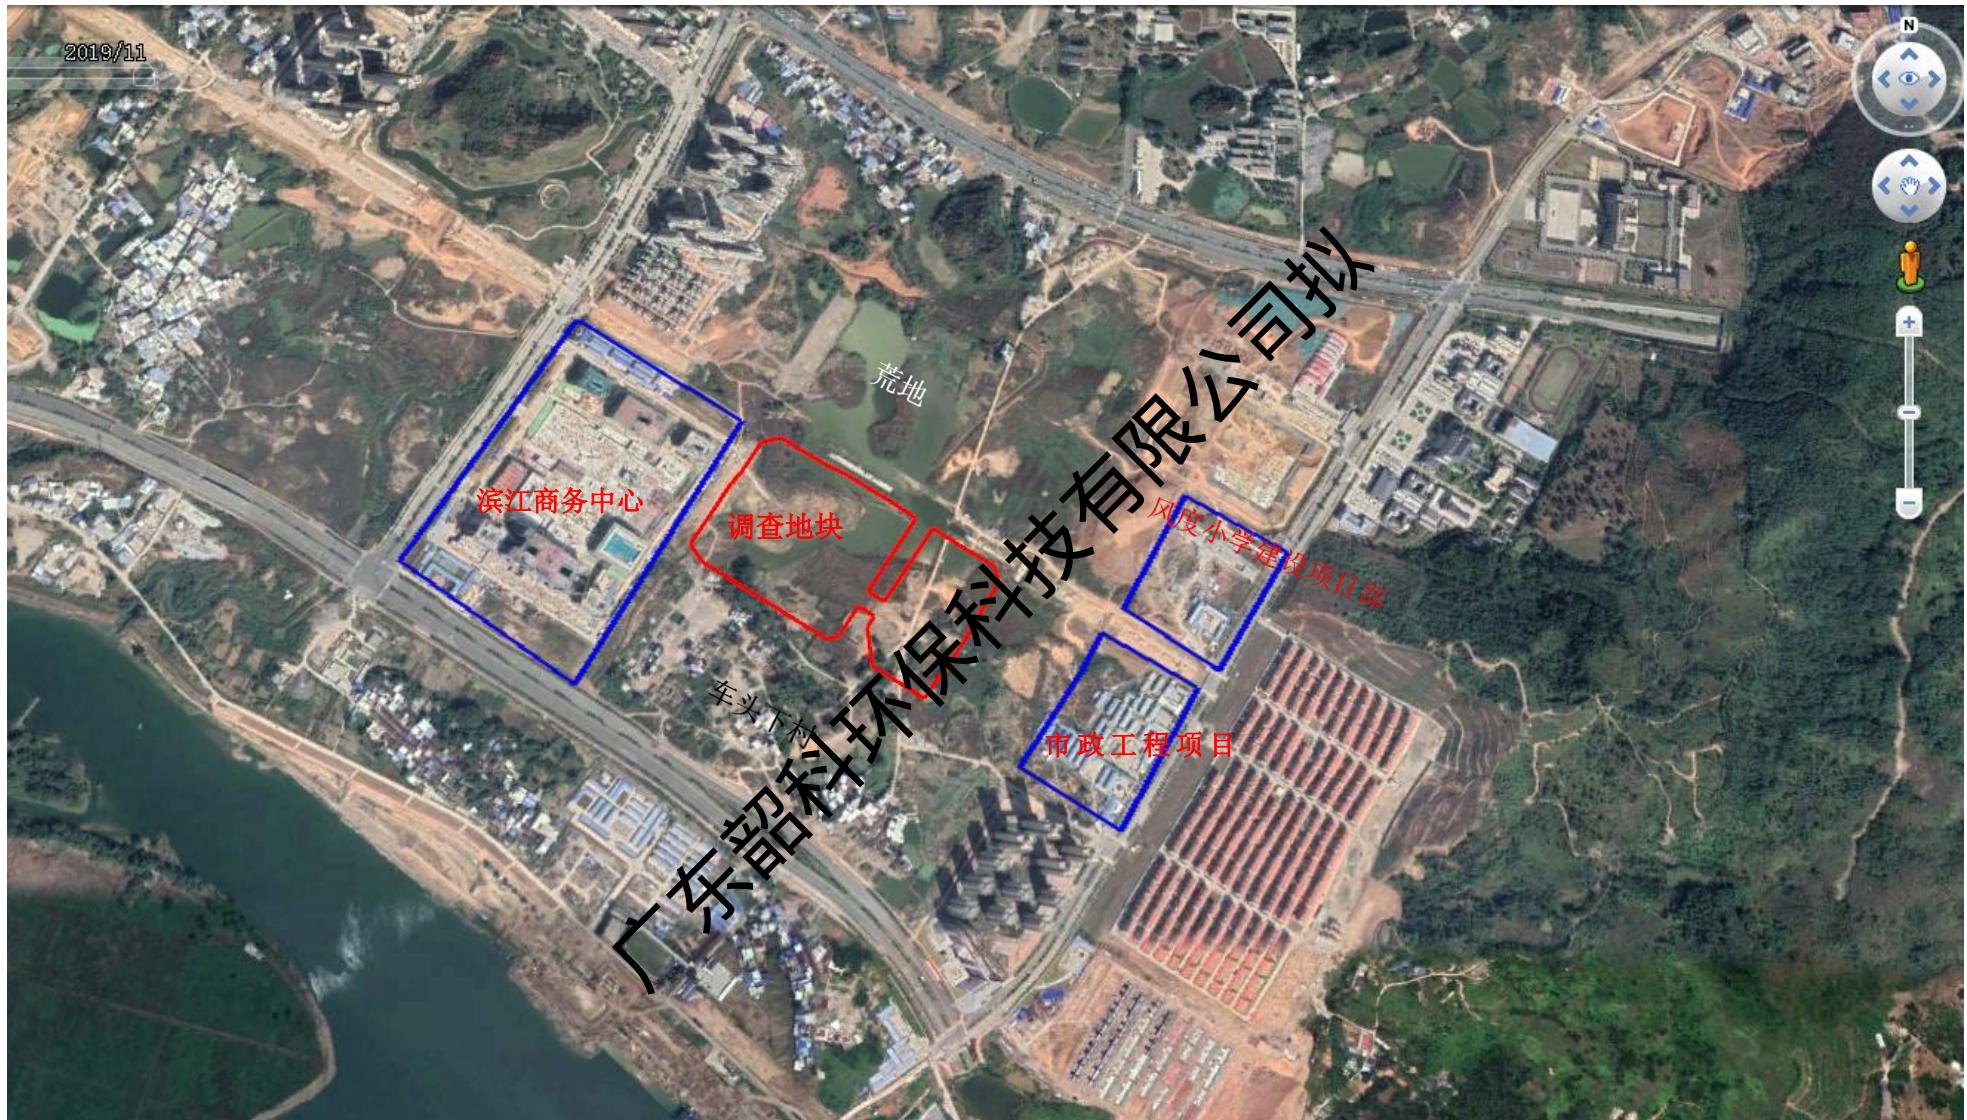
图 3.4-1 相邻地块主要历史情况图 (2019/11)

通过人员访谈与历史影像分析，相邻地块历史上均为农田（种植水稻），无工业生产活动及规模化养殖活动。周边地块用地历史如表 3.4-1，周边地块主要历史时期图见图 3.4-1~3.4-8 所示。

周边地块	时间（年）	用途	方位, 距离
碧桂园云著	~2018	农田（水稻）	N, 55m
	2018~2021	荒地、闲置	
	2021~至今	碧桂园小区（建设中）	
滨江商务中心	~2015	农田（水稻）	W, 45m
	2015~至今	滨江商务中心, 商服用地	
韶关市风度小学	~2020	农田（水稻）	NE, 120m
	2020~至今	小学	
华屹九麟府	~2018	农田（水稻）	NE, 260m
	2018~2021	韶关市风度小学建设项目部	
	2021~至今	小区（建设中）	
车头下村	~至今	村庄（组）	S, 68m
市政工程项目部	~2015	农田（水稻）	E, 185m
	2015~至今	韶关芙蓉新区城市地下综合管廊及同步建设工程项目部

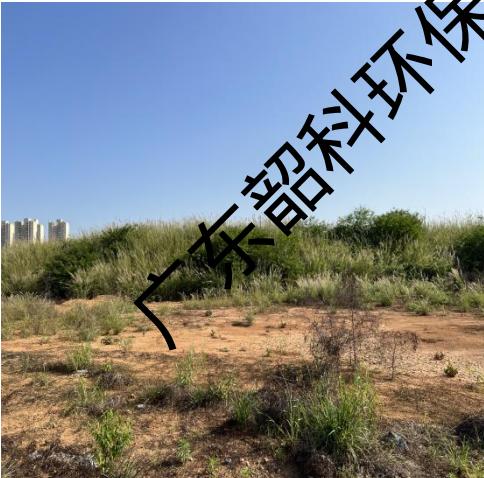
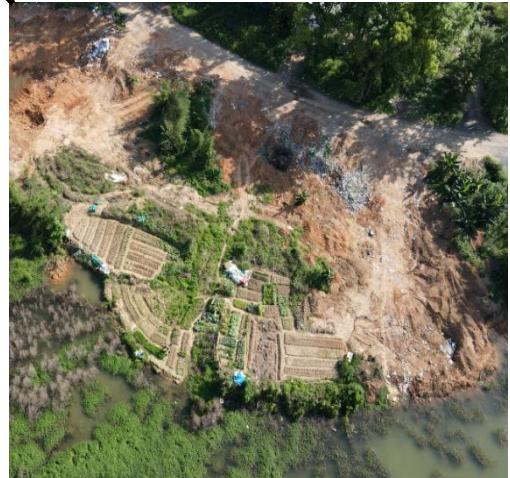
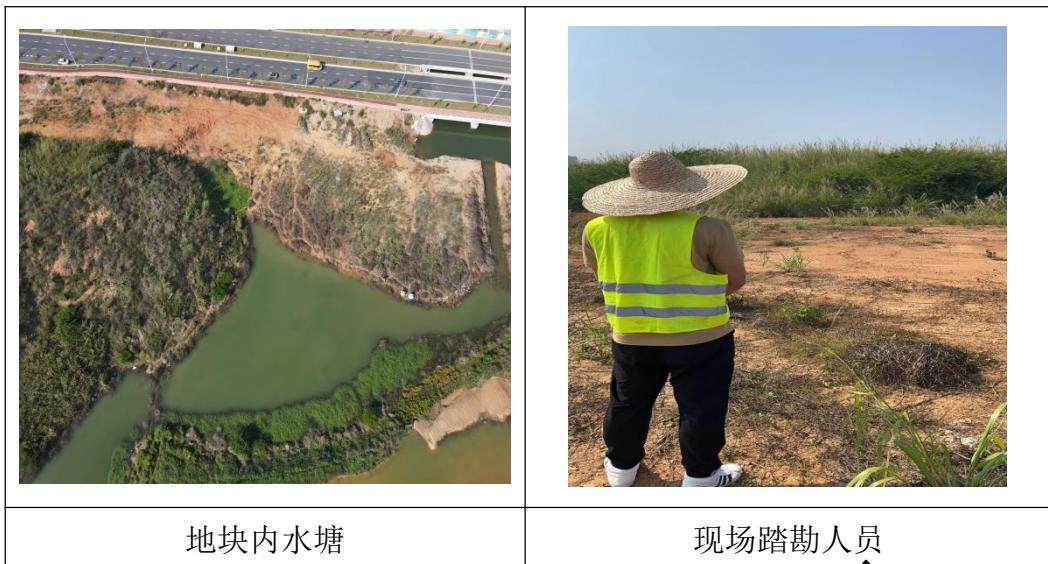
图 4.2-1 现场踏勘 (2022 年 3 月 17 日及 3 月 21 日)

2022 年 4 月 7 日和 4 月 11 日，调查单位对该地块对地块内的建筑、地面、植被、管线以及周边环境进行了详细调查。通过现场踏勘发现，目前该地块主要为荒地、水塘与少部分菜地。地块内无管线、储罐等设施。

地块内荒地	地块内菜地

调查地块内部分场地已荒废，地块内灌木、草本植物生长良好，地块内无刺激性气味，无明显污染痕迹。

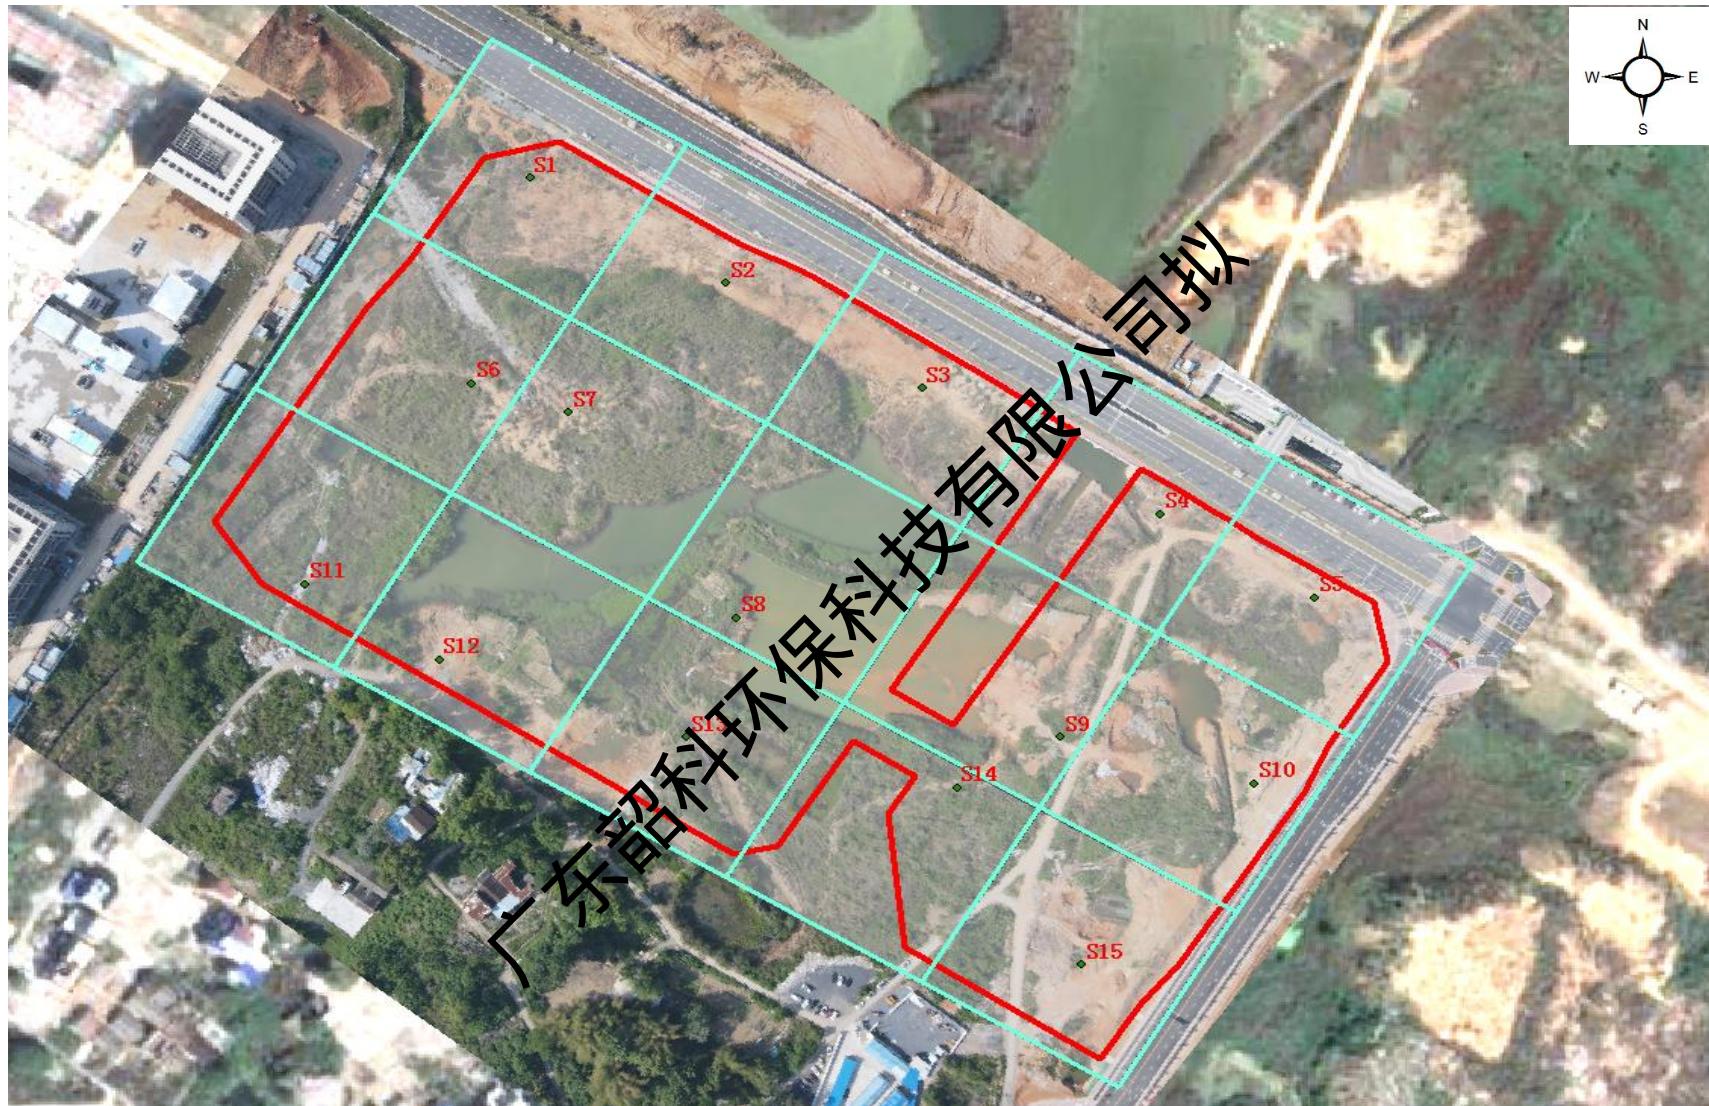
图 4.3-1 快速检测布点图

工作组于 2022 年 4 月 11 日使用重金属快速检测仪 (XRF) 和便携式有机物快速测定仪 (PID) 对地块内土壤进行了现场速测。参照《建设用地土壤污染状况调查技术导则》(HJ25.1-2019) 和《广东省建设用地土壤污染状况调查、风险评估及效果评估报告技术审查要点 (试行)》(粤环办 (2020) 67 号)，按  $10000m^2$  ( $100m \times 100m$  网格) 布置 1 个采样点位进行速测土壤重金属情况，共布设 15 个点位，布点图见图 4.3-1。

检测指标为 TVOC 和土壤重金属：砷、镉、总铬、铜、铅、汞、镍、锑、钴、钒。
