# 韶关市 XC0706-01 号地块第一阶段

## 土壤污染状况调查报告

土壤污染状况调查单位：广东韶科环保科技有限公司

报告名称：韶关市 XC0706-01 号地块第一阶段土壤污染状况调查报告

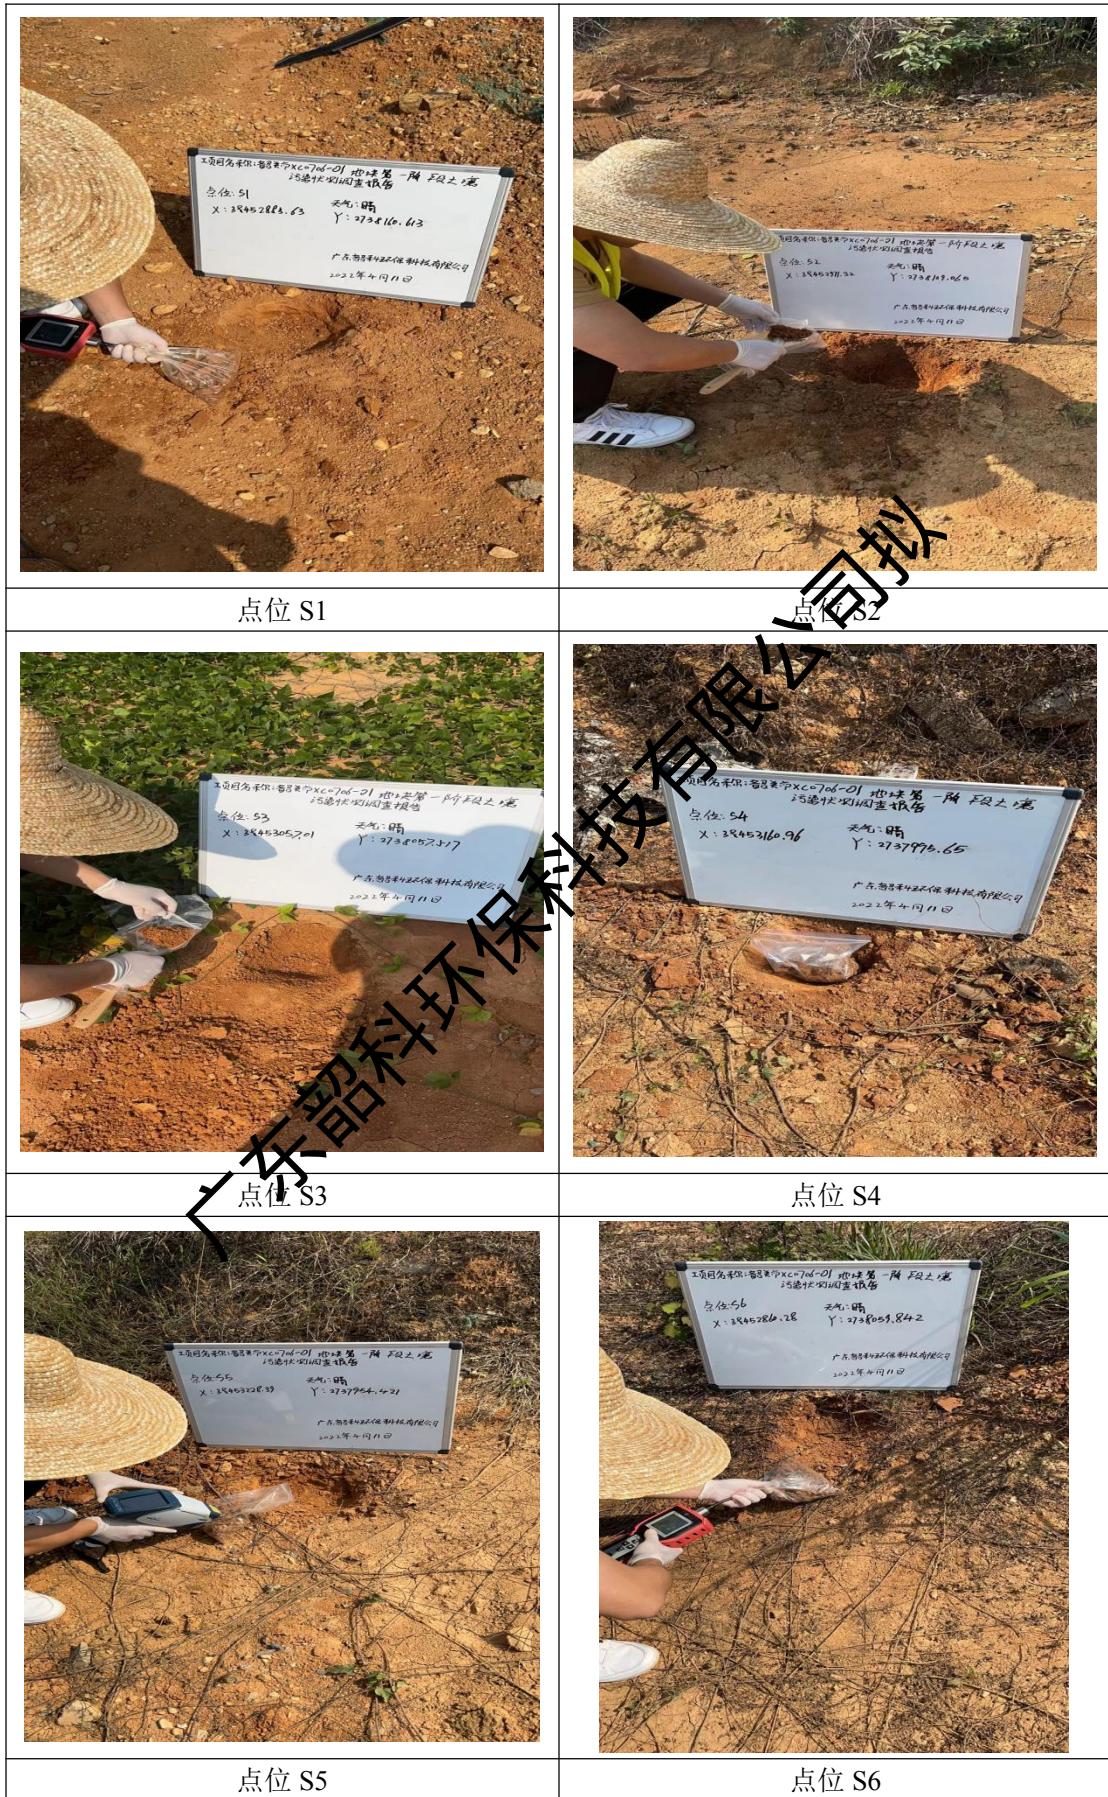
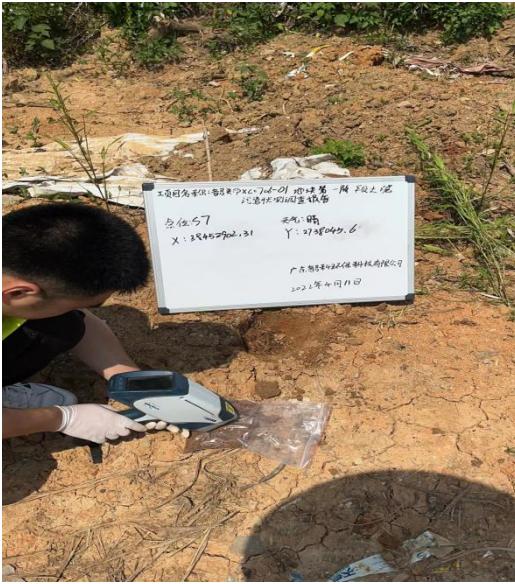
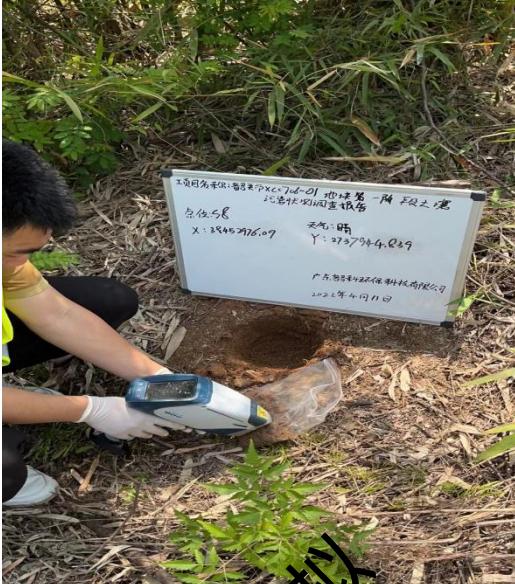
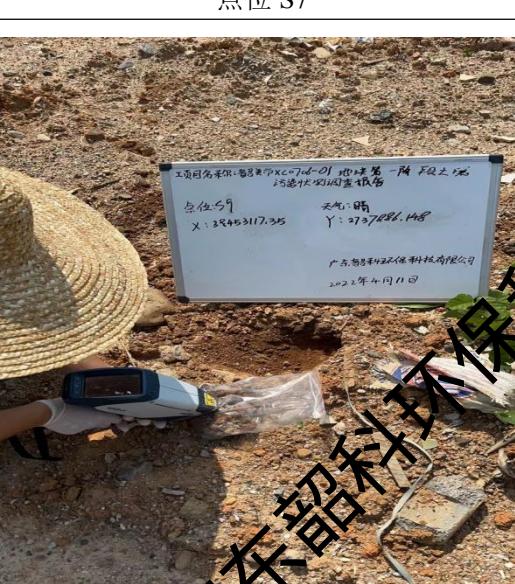
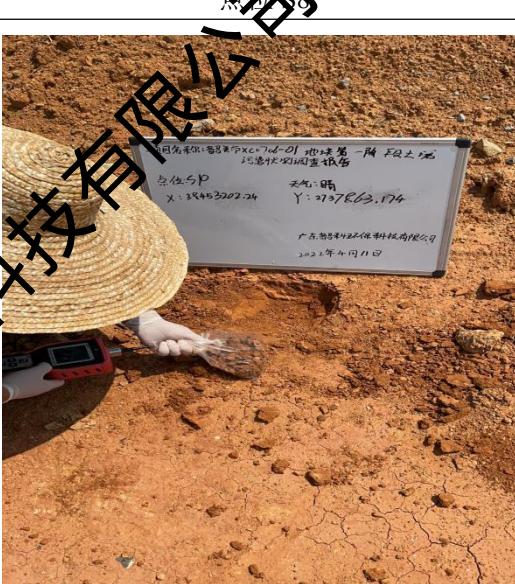
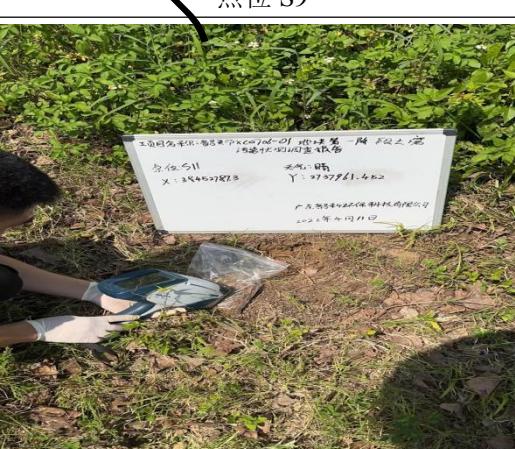
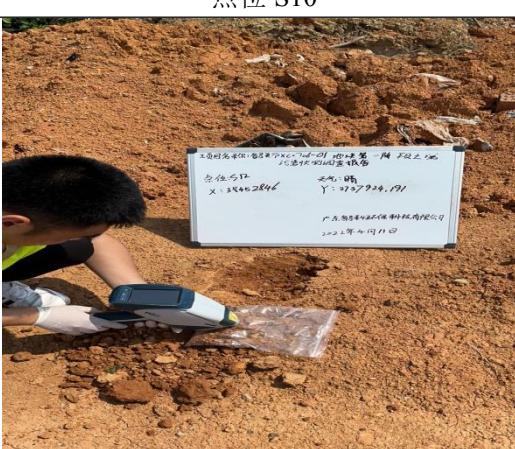
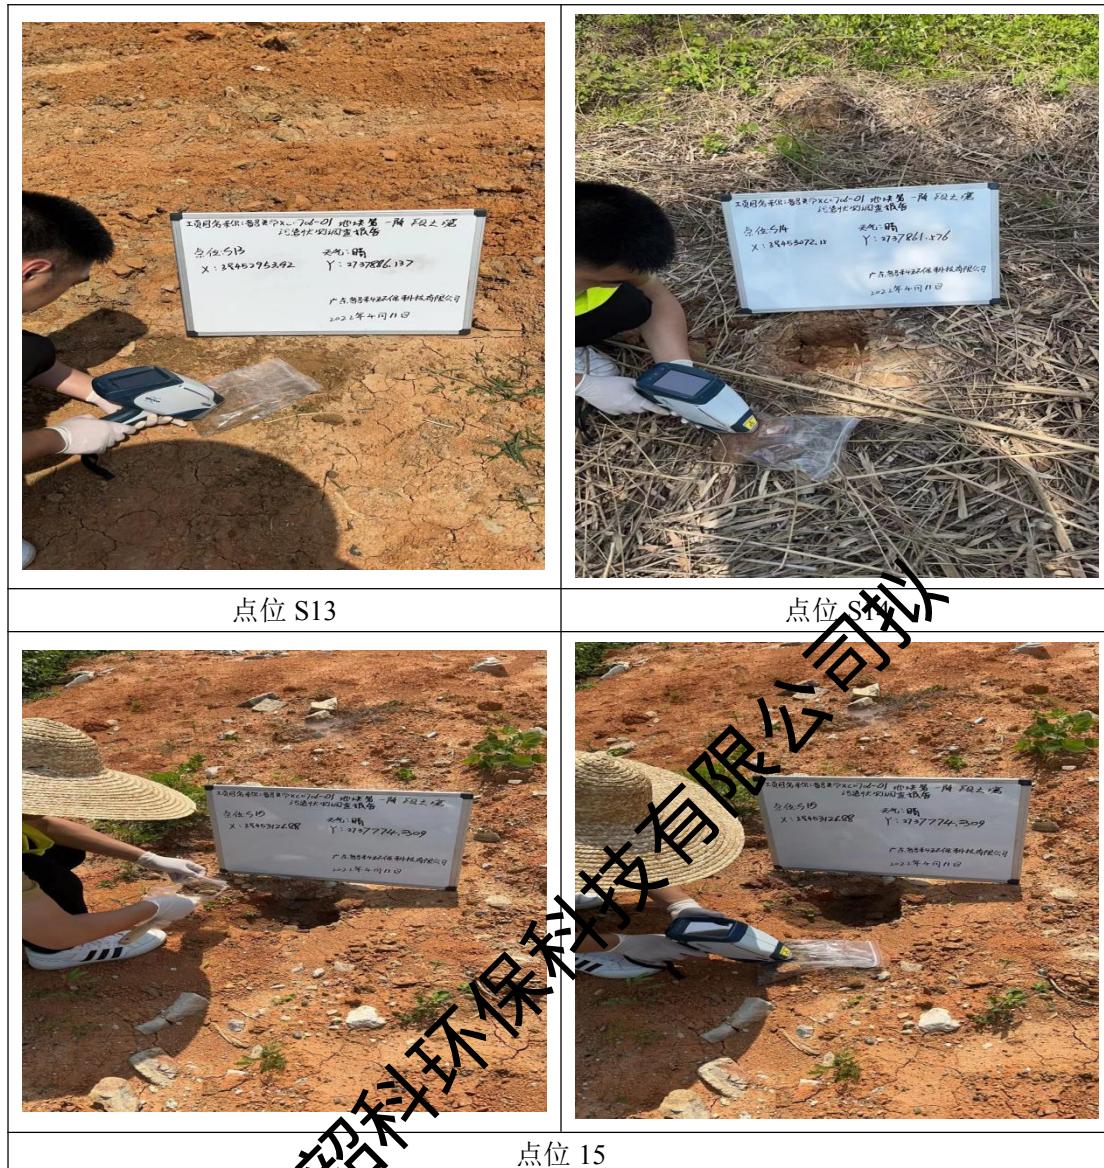
图 4.3-2 快速检测现场图

根据速测结果, 对照 (GB36600-2018) 第一类用地筛选值, 15 个监测点位中重金属砷、铜、铅、镍、钒均有不同程度检出, 但未超过第一类用地筛选值, 其他重金属均未检出; TVOC 浓度在 0.272~1.148ppm 之间。

根据现场踏勘，地块无污染痕迹，不存在被污染迹象。同时，根据现场快速检测的结果，15个监测点位的土壤重金属均未超《土壤环境质量建设用地土壤污染风险管控标准（试行）》（GB36600-2018）第二类用地筛选值标准。
