# 仁化县丹霞新城 A1 地块(仁化县教育局 西侧地块)第一阶段土壤污染状况调查 报告

土地使用权人：仁化县自然资源局

土壤污染状况调查单位：广东韶科环保科技有限公司

二〇二二年十月

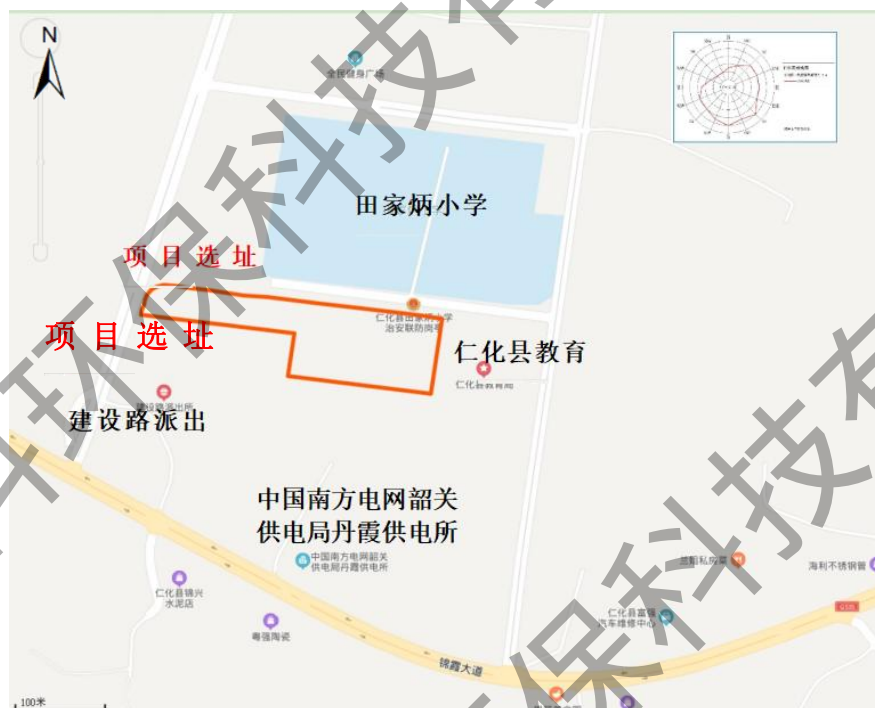
仁化县丹霞新城 A1 地块(仁化县教育局西侧地块)中心地理坐标为 E113.734584°，N25.079036°，总占地面积 19787 m<sup>2</sup>，约合 29.68 亩。图 2.2-1 中的红线范围为本次地块调查的工作范围和位置，建设项目拐点坐标详见表 2.2-1。

图 2.2-1 仁化县丹霞新城 A1 地块(仁化县教育局西侧地块)调查范围

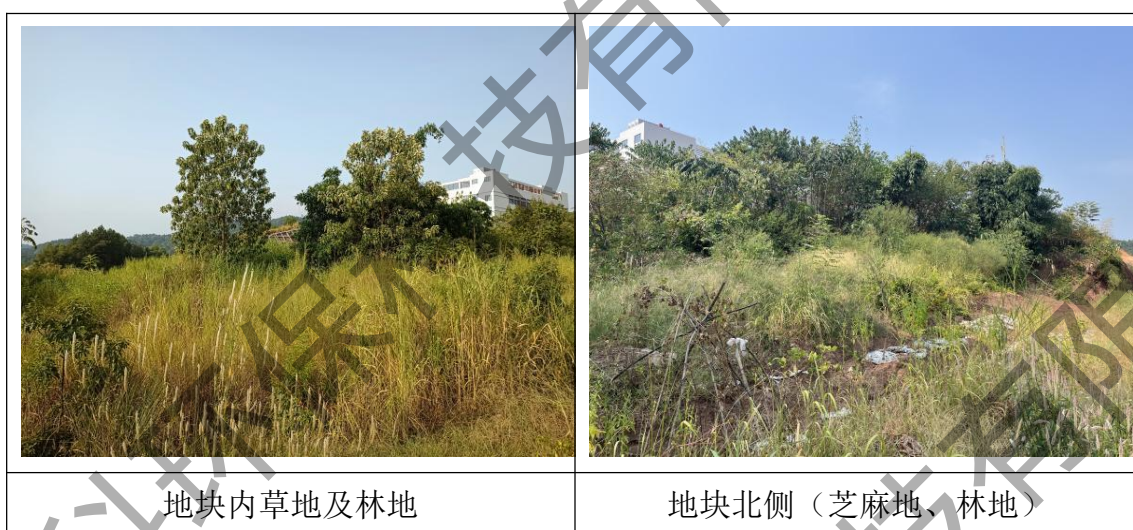
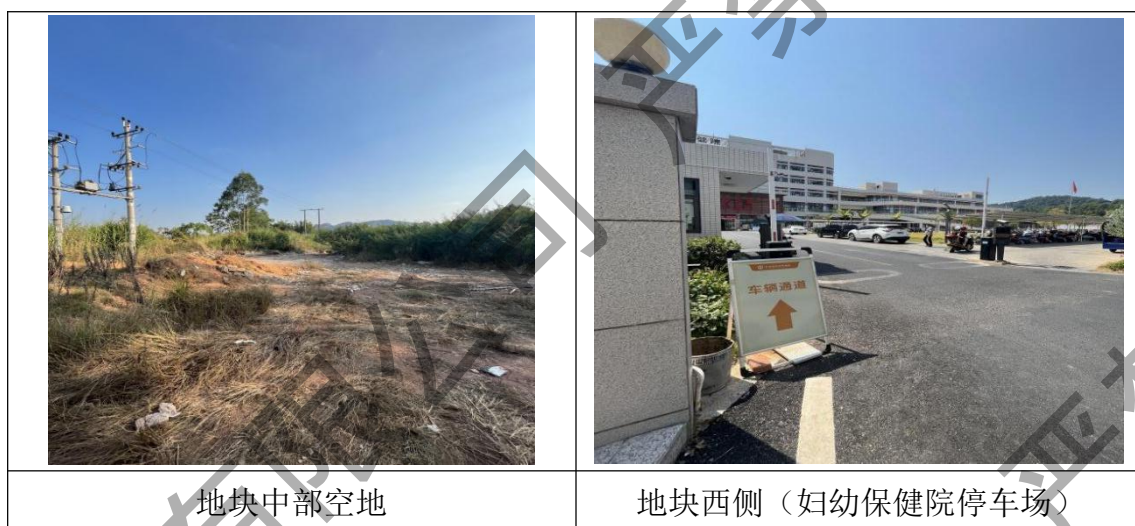
根据现场踏勘和人员访谈，地块西侧为妇幼保健院的停车场；中部有一小处空地，曾短暂堆放过周围丹霞新城建设产生的建筑垃圾；北侧沿路有少量附近居民种植的芝麻；地块其余部分均为荒地，生长着大量林木及野草。地块内无工业企业生产活动，周边无工业污染源。地块利用现状图与现场踏勘图片见图3.3-1～图3.3-3。

图 3.3-3 地块内现状（拍摄时间为 2022 年 9 月）

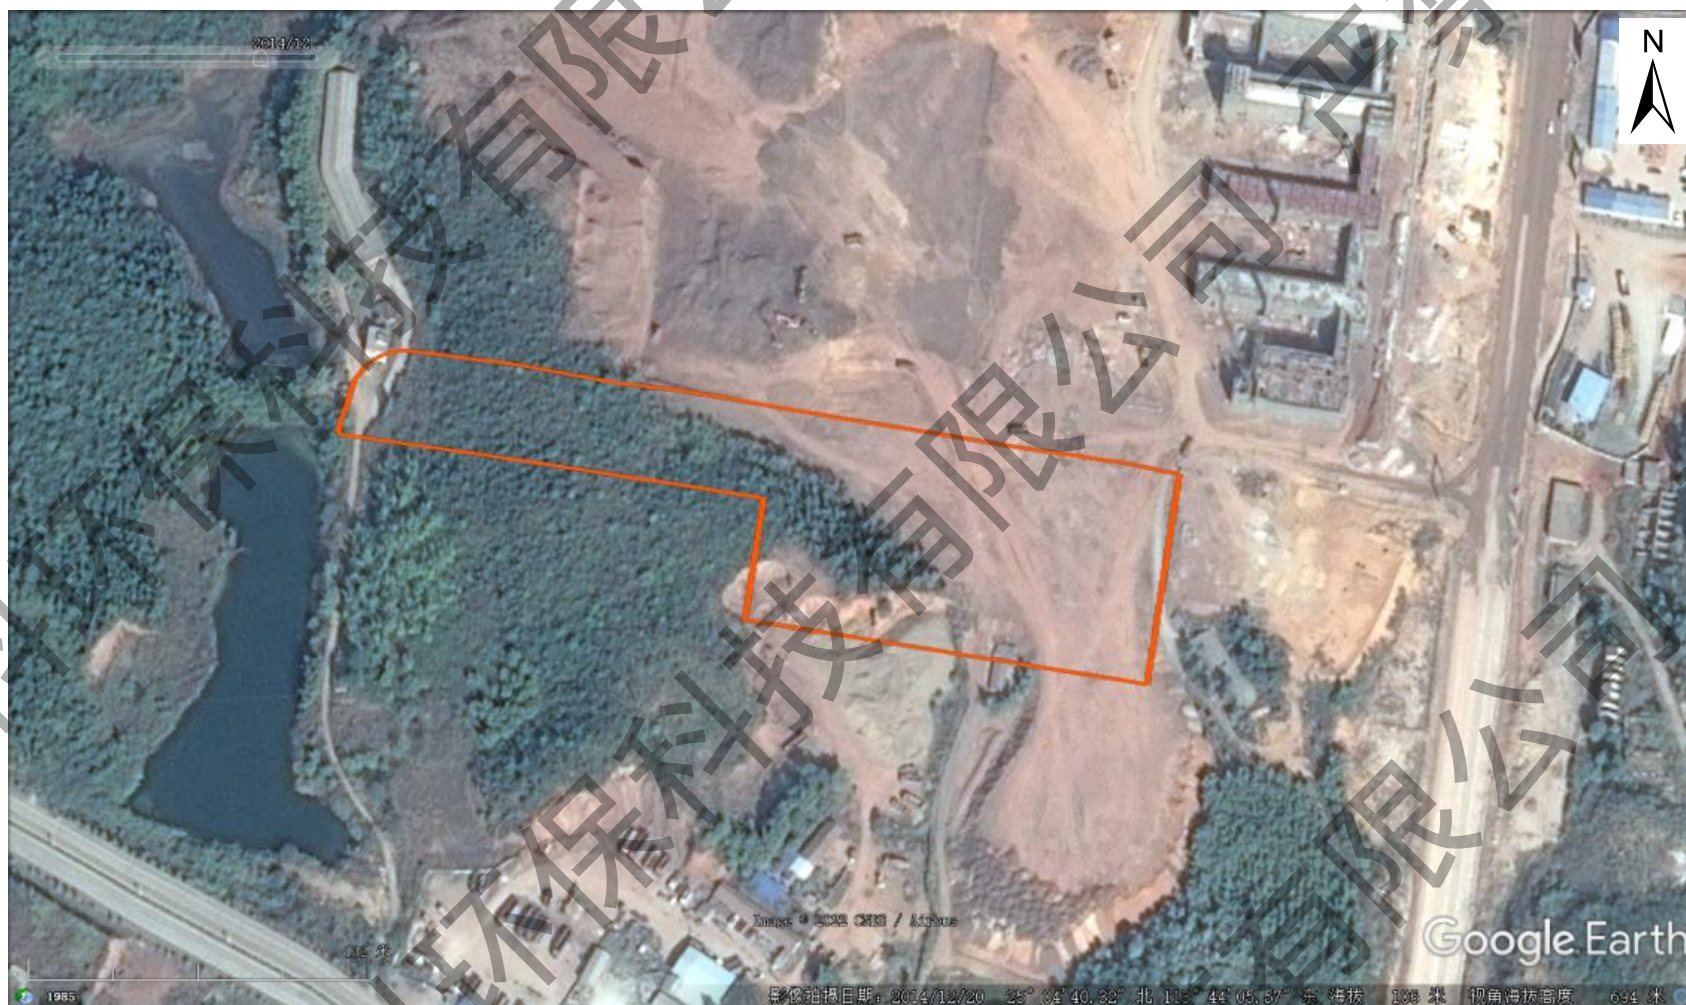
图 3.3-7 调查地块历史卫星影像（2014 年 12 月；鱼塘及猪舍被平整，东侧变为裸地）

（1）2000 年之前，地块内均为林地；（2）2000 年，地块南侧部分地块遭到了开挖，作为临时停车场，并种植了少量的经济作物；2015 年后开发为土砂石堆场，用于堆放外购的机制砂石，不进行生产活动；（3）2007 年 1 月~2014 年 4 月，该地块东侧开发为鱼塘；（4）2014 年 5 月，由于丹霞新城开发建设，东侧鱼塘用场地内土壤填平；（5）2020 年 10 月，西侧开始动工修建妇幼保健院的停车场，2021 年 4 月开始投入运营。

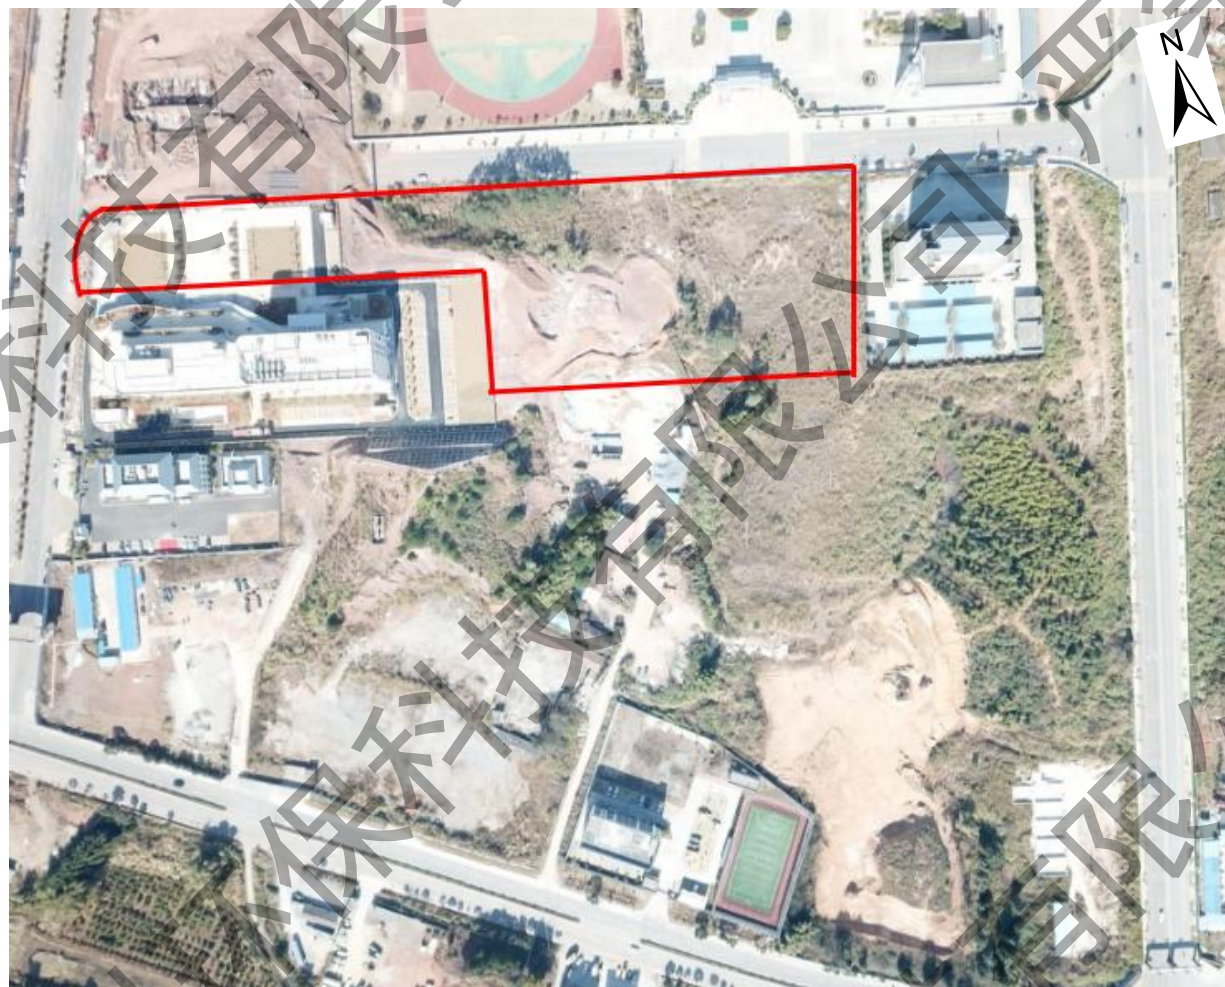
图 3.3-8 调查地块历史影像（航拍于 2020 年 12 月；地块西侧为妇幼保健院停车场）

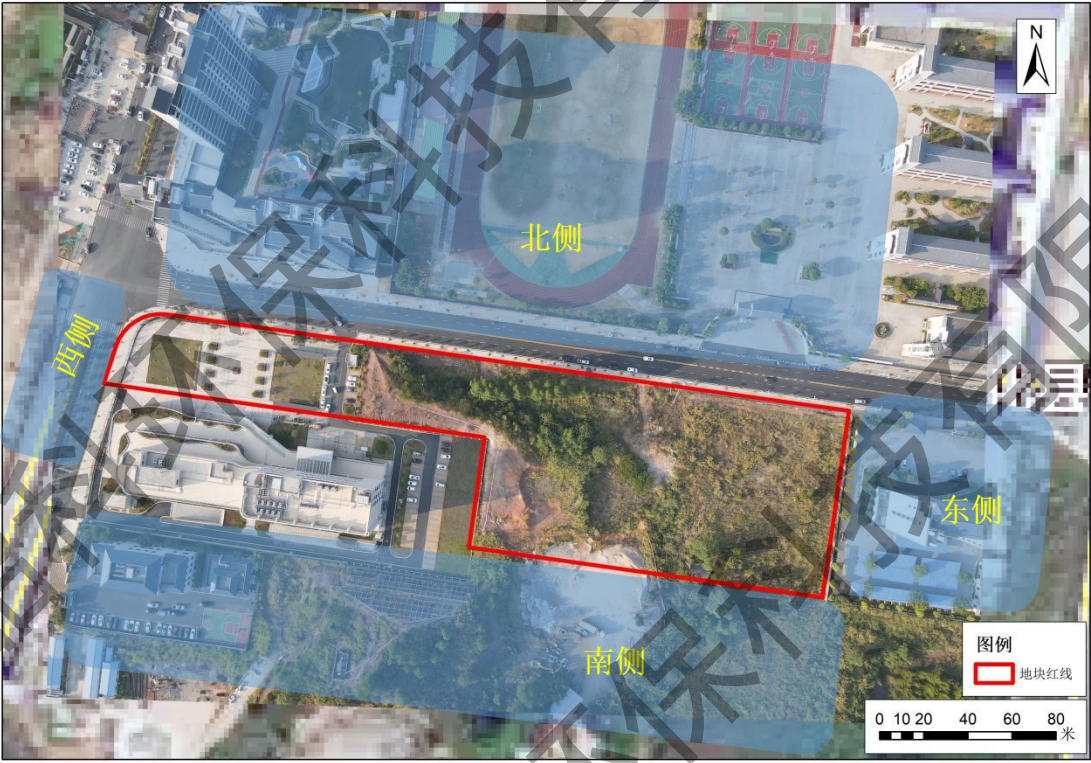
地块红线东侧为仁化县教育局；西侧为啸仙路；南侧为妇幼保健院、土砂石堆场和中国南方电网丹霞营业厅；北侧为田家炳小学；西北侧为新城幼儿园。相邻地块四至范围图及现状图详见图 3.4-1。

图 3.4-1 相邻地块四至范围图（2022 年 9 月）

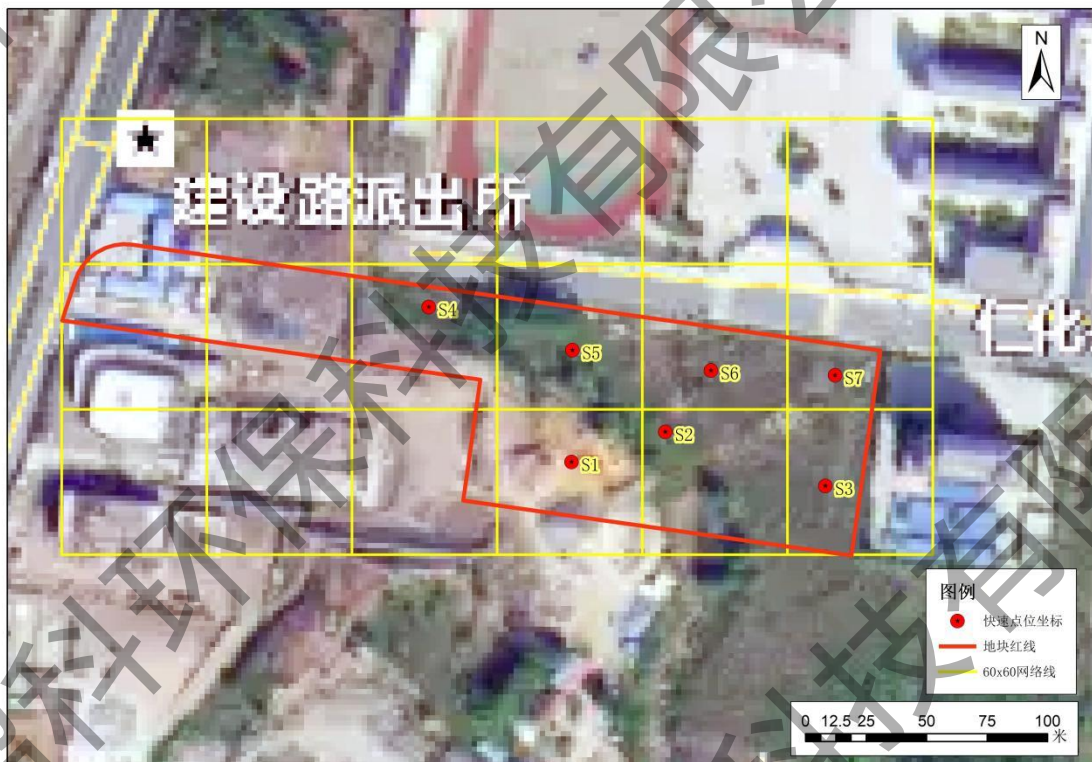
本地块总占地面积约  $19787\text{ m}^2$ ，现场实际共布设 7 个采样点，按  $60\text{ m} \times 60\text{ m}$  网格布设，现场快速检测布点采样示意详见图 6.2-1 所示。

图 6.2-1 现场速测布点示意图

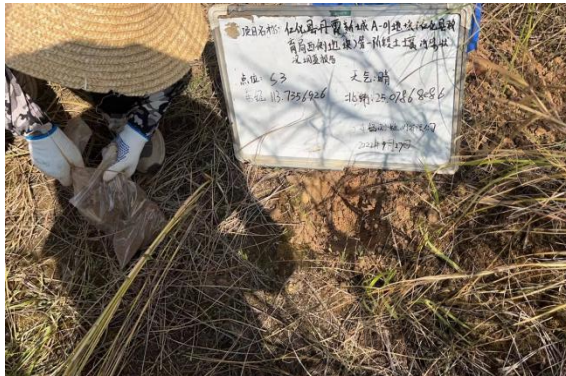
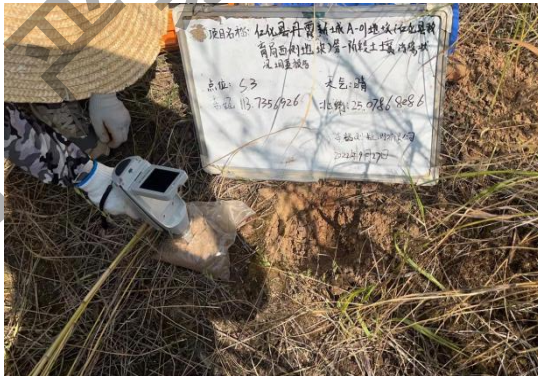
| S3 点位采样 | S3 点位快速检测 |

根据速测结果，S3 点位砷和钴的测量值分别为 22.8 mg/kg 和 22 mg/kg，高于一类用地的筛选值 20 mg/kg，但均低于土壤环境背景值 40 mg/kg（红壤）。根据《土壤环境质量 建设用地土壤污染风险管控标准（试行）》(GB36600-2018)，  
“具体地块土壤中污染物检测含量超过筛选值，但等于或低于土壤环境背景值水平的，不纳入污染地块管理”。其余 6 个监测点位中铜、砷、镍、铅、镉、钴和钒均有不同程度检出，但样品均未超过筛选值标准。样品检测结果详见表 6.4-2。
