# 韶关市 XH080901-01 号地块土壤污染状况 初步调查报告

场地调查单位：广东韶科环保科技有限公司

日期：2023 年 01 月

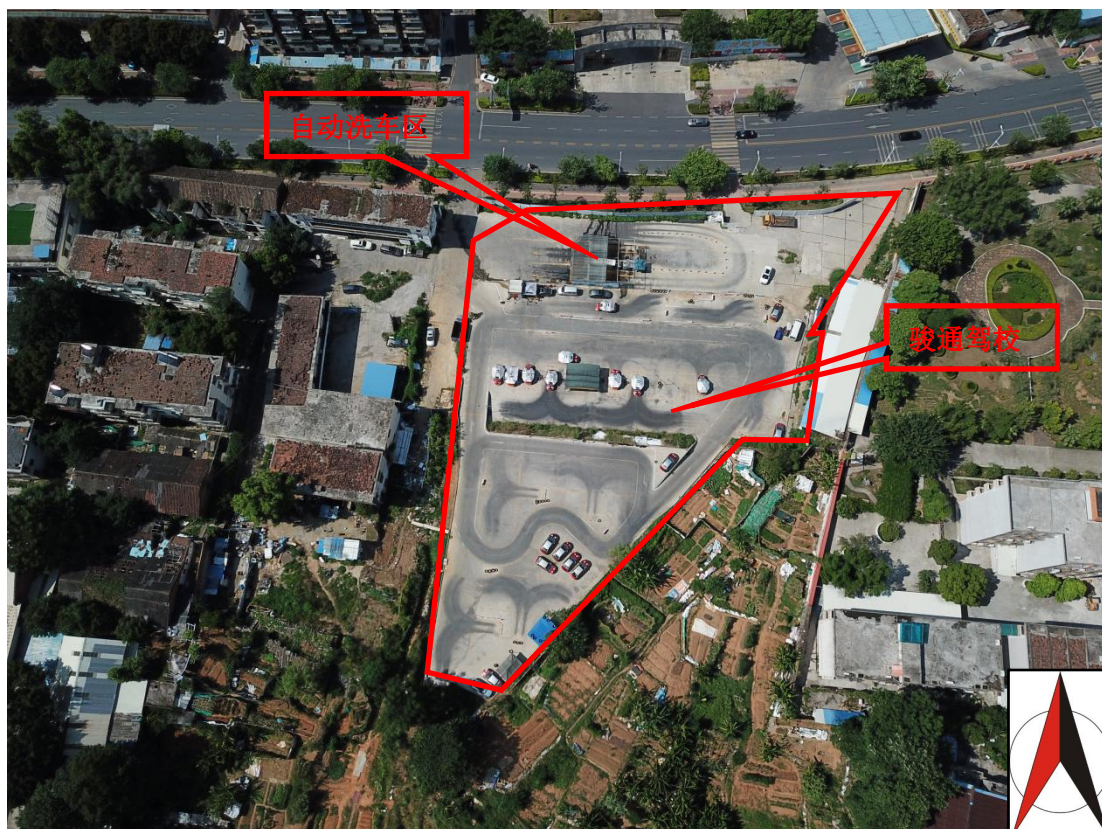
图 2.4-2 本地块现状航拍图（拍摄日期为 2022 年 8 月 22 日）

本地块内东侧、南侧和西侧现状为骏通驾校练车场，现场已完成混凝土硬底化处理；北侧为万顺达石油新源加油站的自动洗车区，现场也已完成混凝土硬底化处理，详见下表 2.4-1 和下图 2.4-2~图 2.4-3。

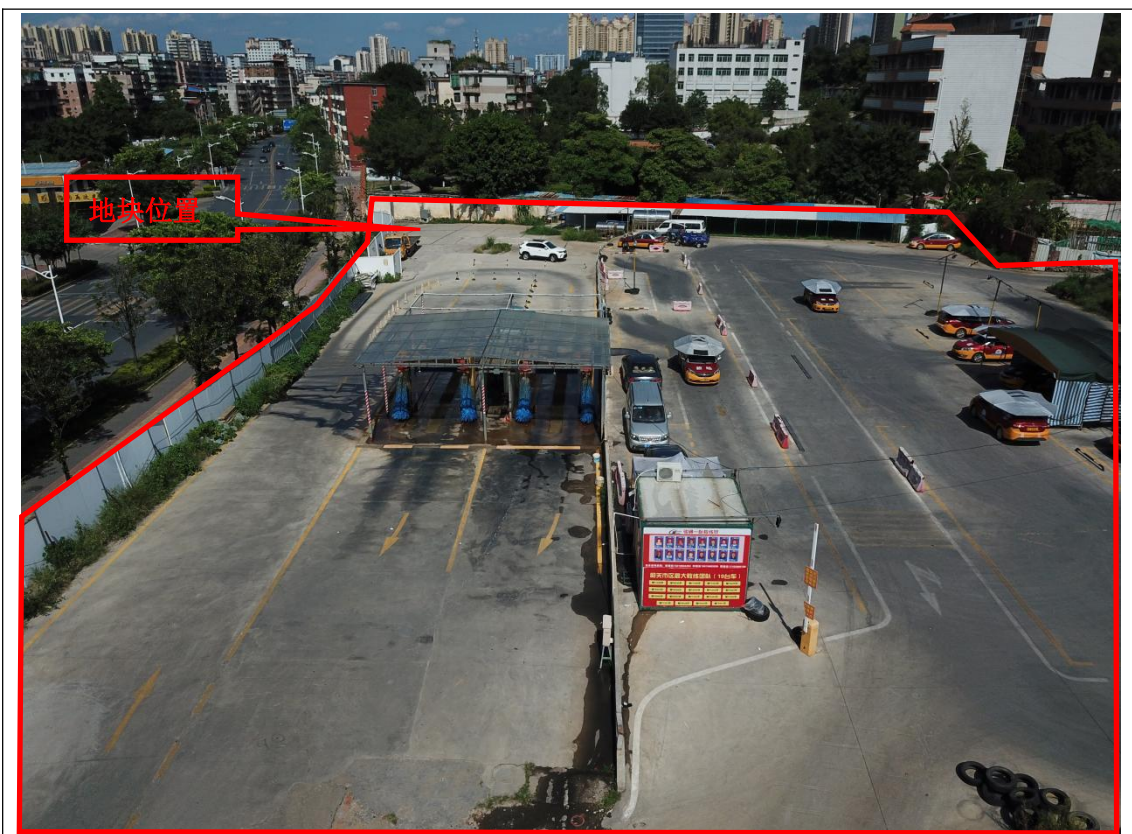
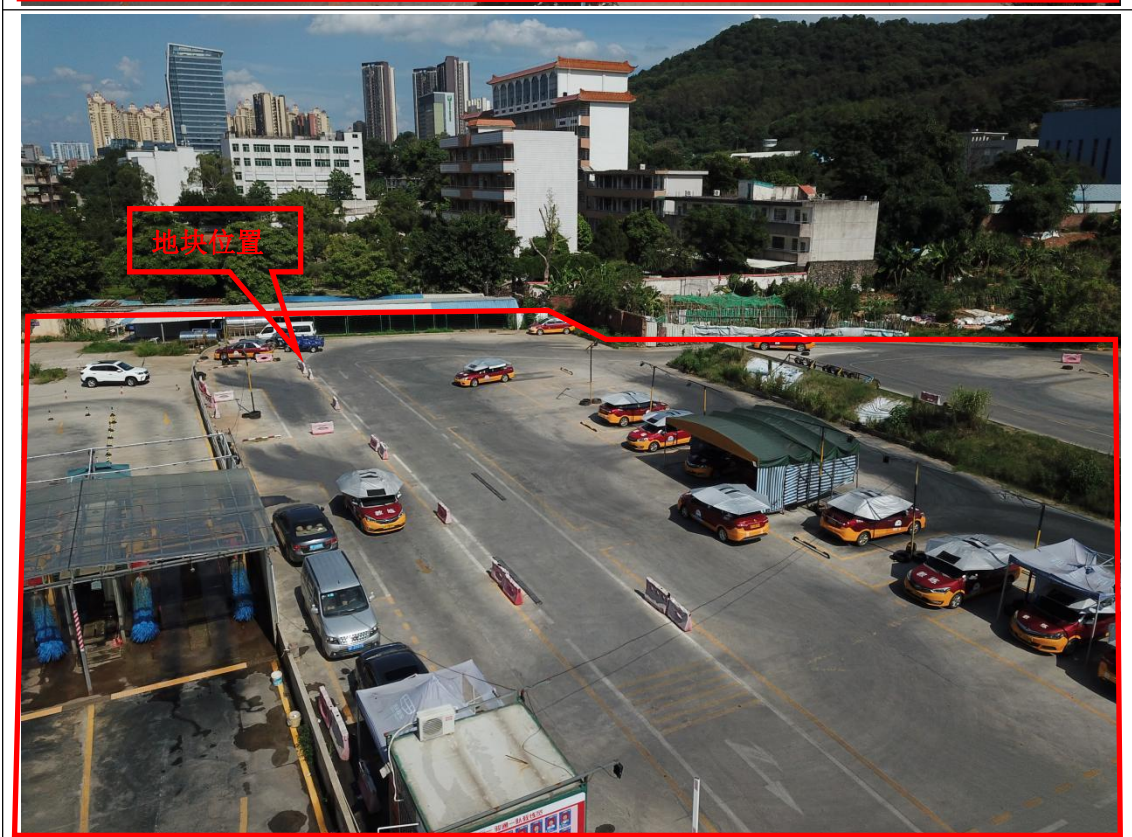
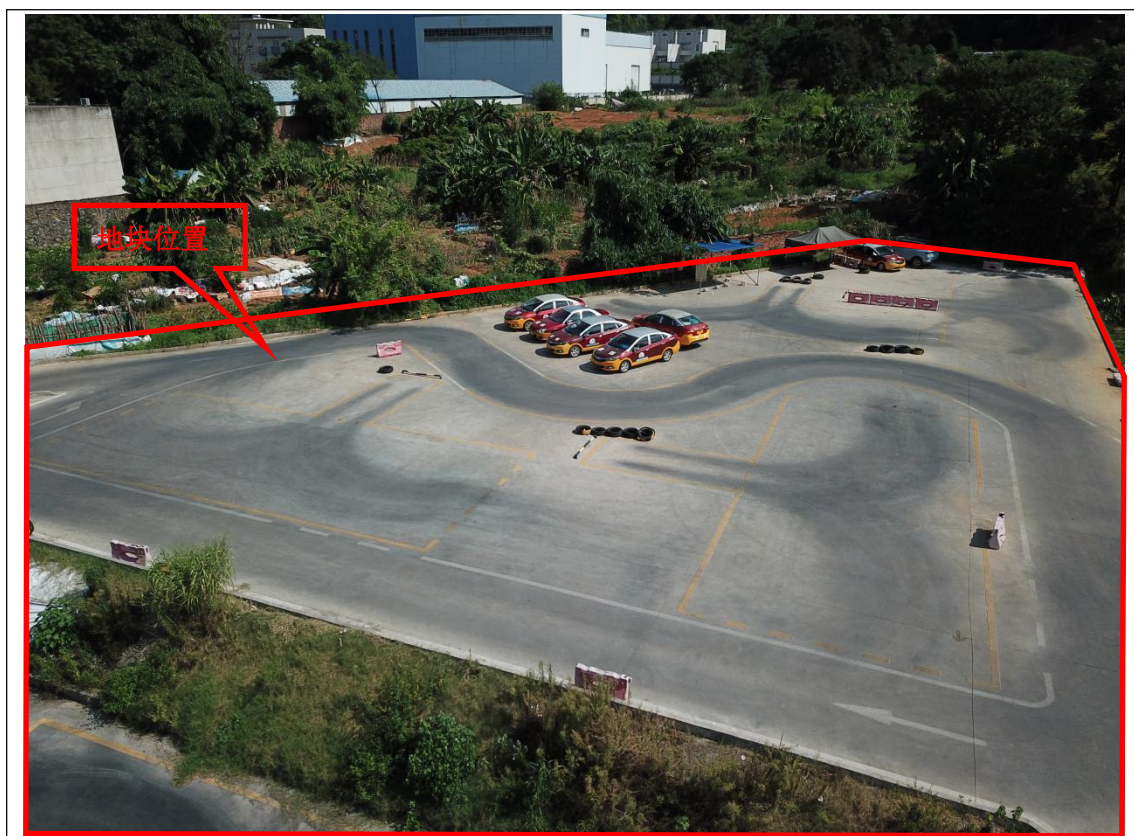
图 2.4-3 地块现状局部图（拍摄日期为 2022 年 8 月 22 日）

备注：图中红线范围为本地块的调查范围。

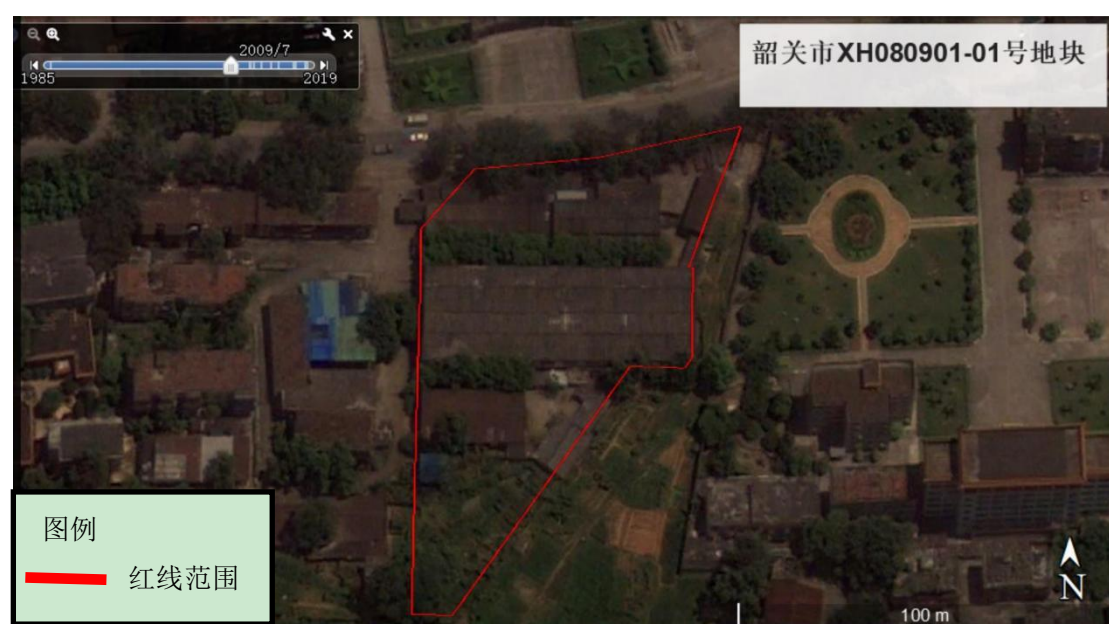
**图 2.4-4 地块历史卫星影像图（2009 年 07 月）**

备注：根据人员访谈，地块内北侧为原韶关市建筑机械厂的办公区、仓库和停车场；中部建筑物为生产车间；南侧为产品存放区。

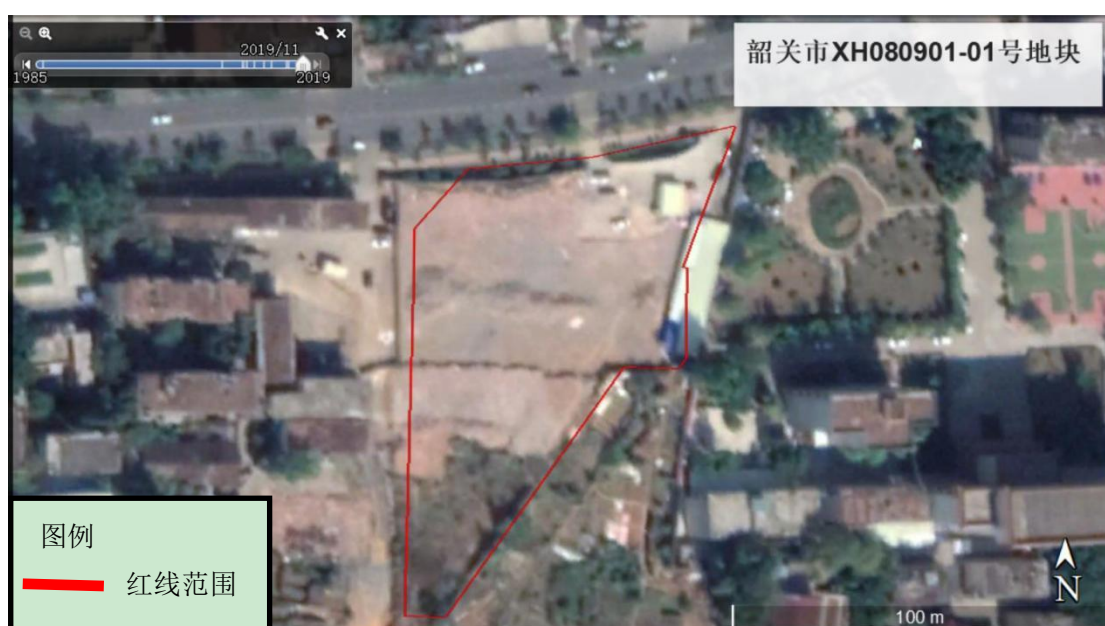
图 2.4-14 地块历史卫星影像图（2019 年 11 月）

备注：原韶关市建筑机械厂的建筑物已全部拆除，地块内东北侧有一个板房结构的小卖部。

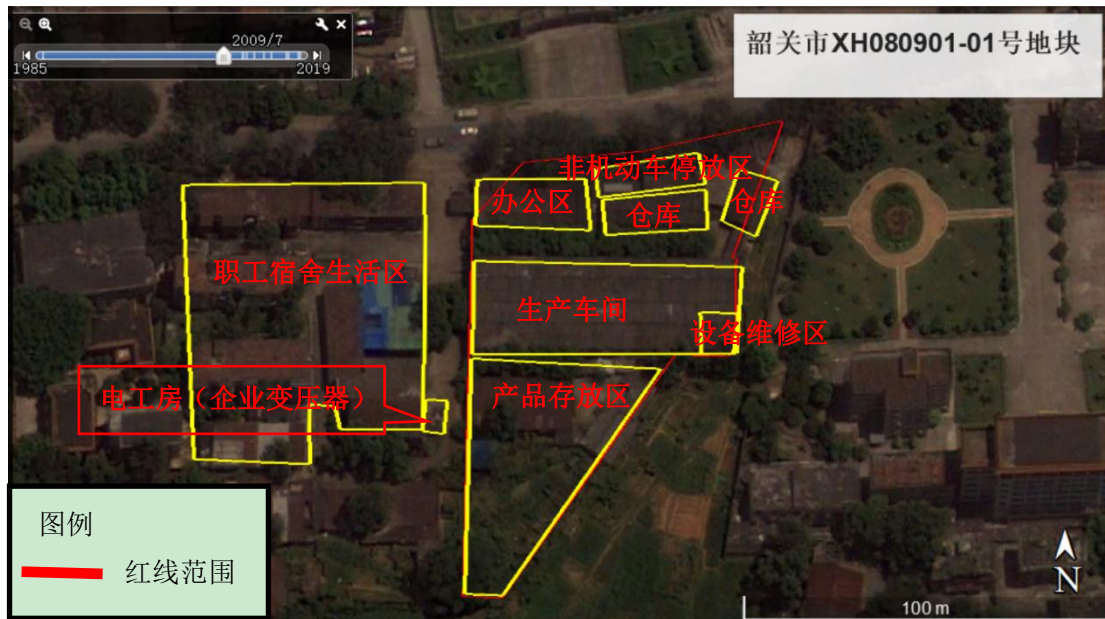
图3.1-2 本地块内原韶关市建筑机械厂的平面布置示意图（2009.7）

综上所述，根据原韶关市建筑机械厂的平面布置进行判断，本地块内的特征污染物识别情况为：①原生产车间和设备维修区的特征污染物为石油烃（ $\text{C}_{10}\text{-C}_{40}$ ）、铅、铬、苯、甲苯、二甲苯、锰、镍、钼、钒；②其他区域的特征污染物识别为石油烃（ $\text{C}_{10}\text{-C}_{40}$ ）。

根据人员访谈，原韶关市建筑机械厂的生产工艺主要是外购铁质材料、铁丝和其他配件等，进行产品各部分人工组装焊接，涂抹防锈漆，质检后最终获得产品（卷扬机和混凝土搅拌机），外售。

通过人员访谈和现场踏勘可知，原韶关市建筑机械厂可能对土壤和地下水造成污染的历史的生产活动主要为：设施的维护保养、铁质材料的切割、铁质材料的焊接工序、涂抹防锈漆工序。

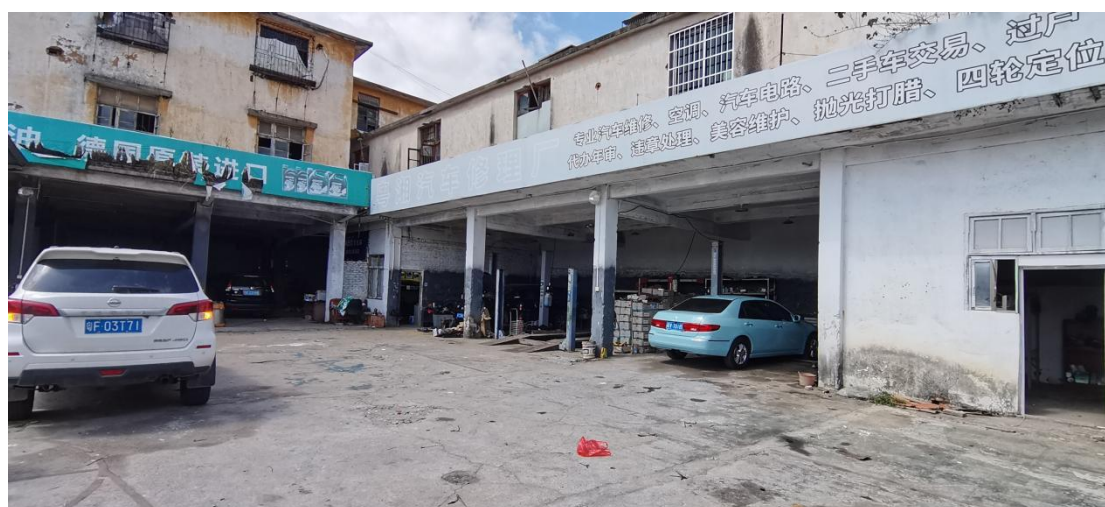
图3.2-1 粤湘汽车修理厂现状图（拍摄于2022年8月22日）

通过人员访谈可知，粤湘汽车修理厂和万顺达石油新源加油站暂时没有发生油品泄漏事故和环境污染事故。

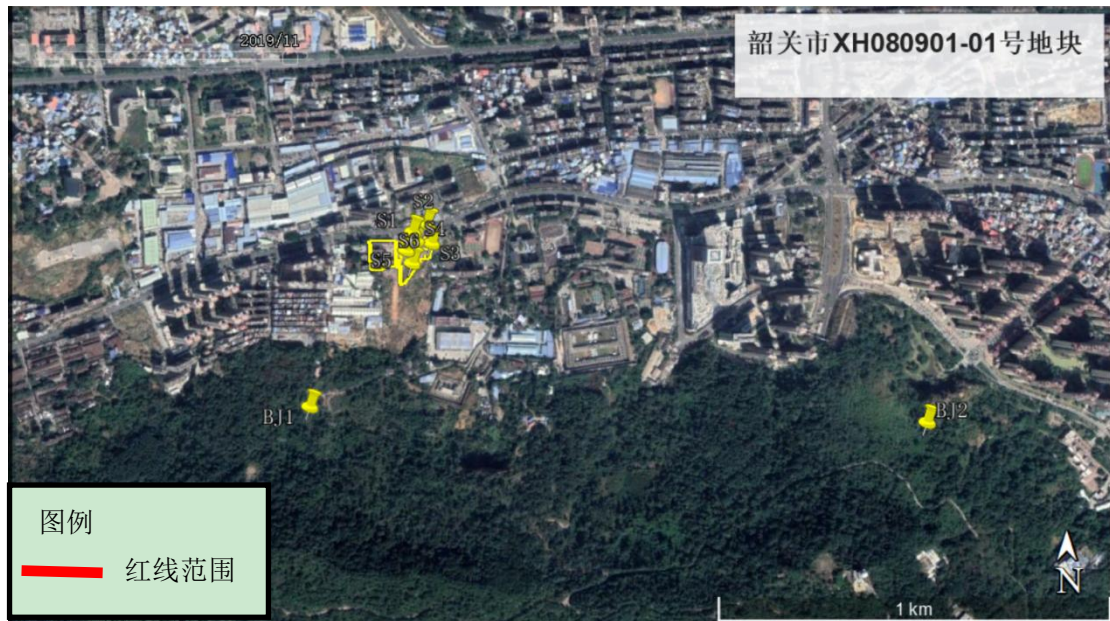
图4.1.2-3 土壤对照采样点位分布示意图（影像日期为2019年11月）

| 序号 | 点位编号 | 点位类型 | 经纬度信息 | 点位布设原因 | 钻探深度(米) | 地面高程(米) |
|---|---|---|---|---|---|---|
| 7 | BJ1 | 表层 | 24°47'40.80"北<br>113°33'11.20"东 | 作为场地土壤对照点，根据历史影像和人员访谈，该点位一直为林地 | 0.2 | 122 |
