# 乳源瑶族自治县一六镇粮库东侧 A 地块 第一阶段土壤污染状况调查报告

土地使用权人：乳源瑶族自治县金源资产经营有限公司

土壤污染状况调查单位：广东韶科环保科技有限公司

二〇二三年五月

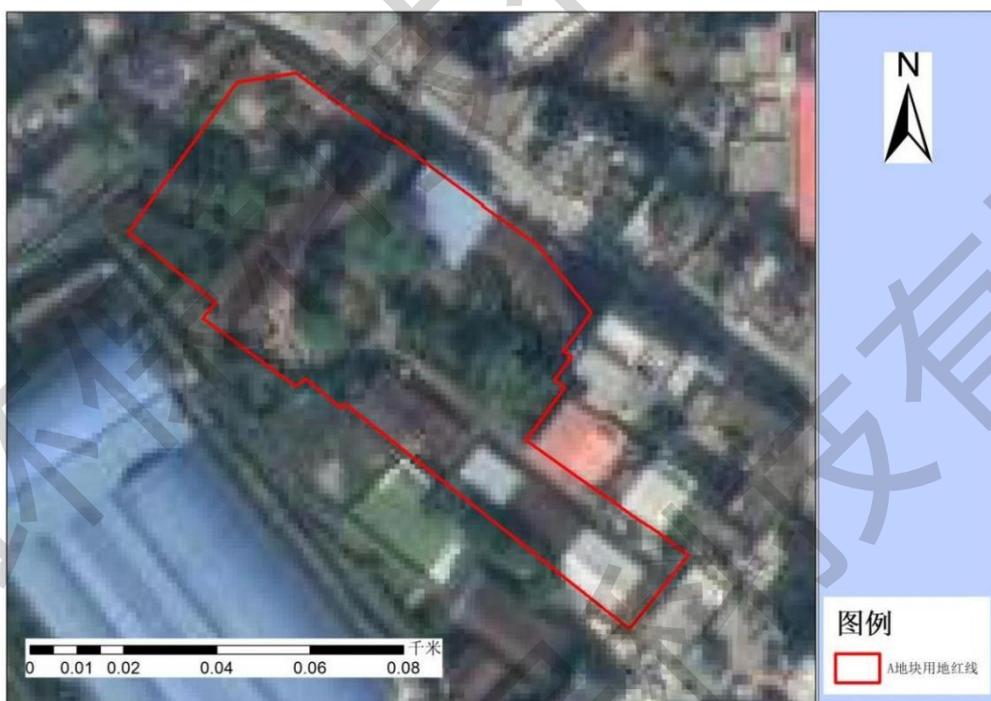
图 2.2-1 乳源瑶族自治县一六镇粮库东侧 A 地块调查范围

乳源瑶族自治县一六镇粮库东侧 A 地块位于韶关市乳源瑶族自治县一六镇一六村粮库东侧，地块中心地理坐标为 E113°23'5.294"，N24°49'55.452"，总占地面积 5728.04 m<sup>2</sup>，土地使用权人为乳源瑶族自治县金源资产经营有限公司。地块调查范围见图 2.2-1，调查地块红线拐点坐标见表 2.2-1。调查地块宗地图详见附件 8.3。

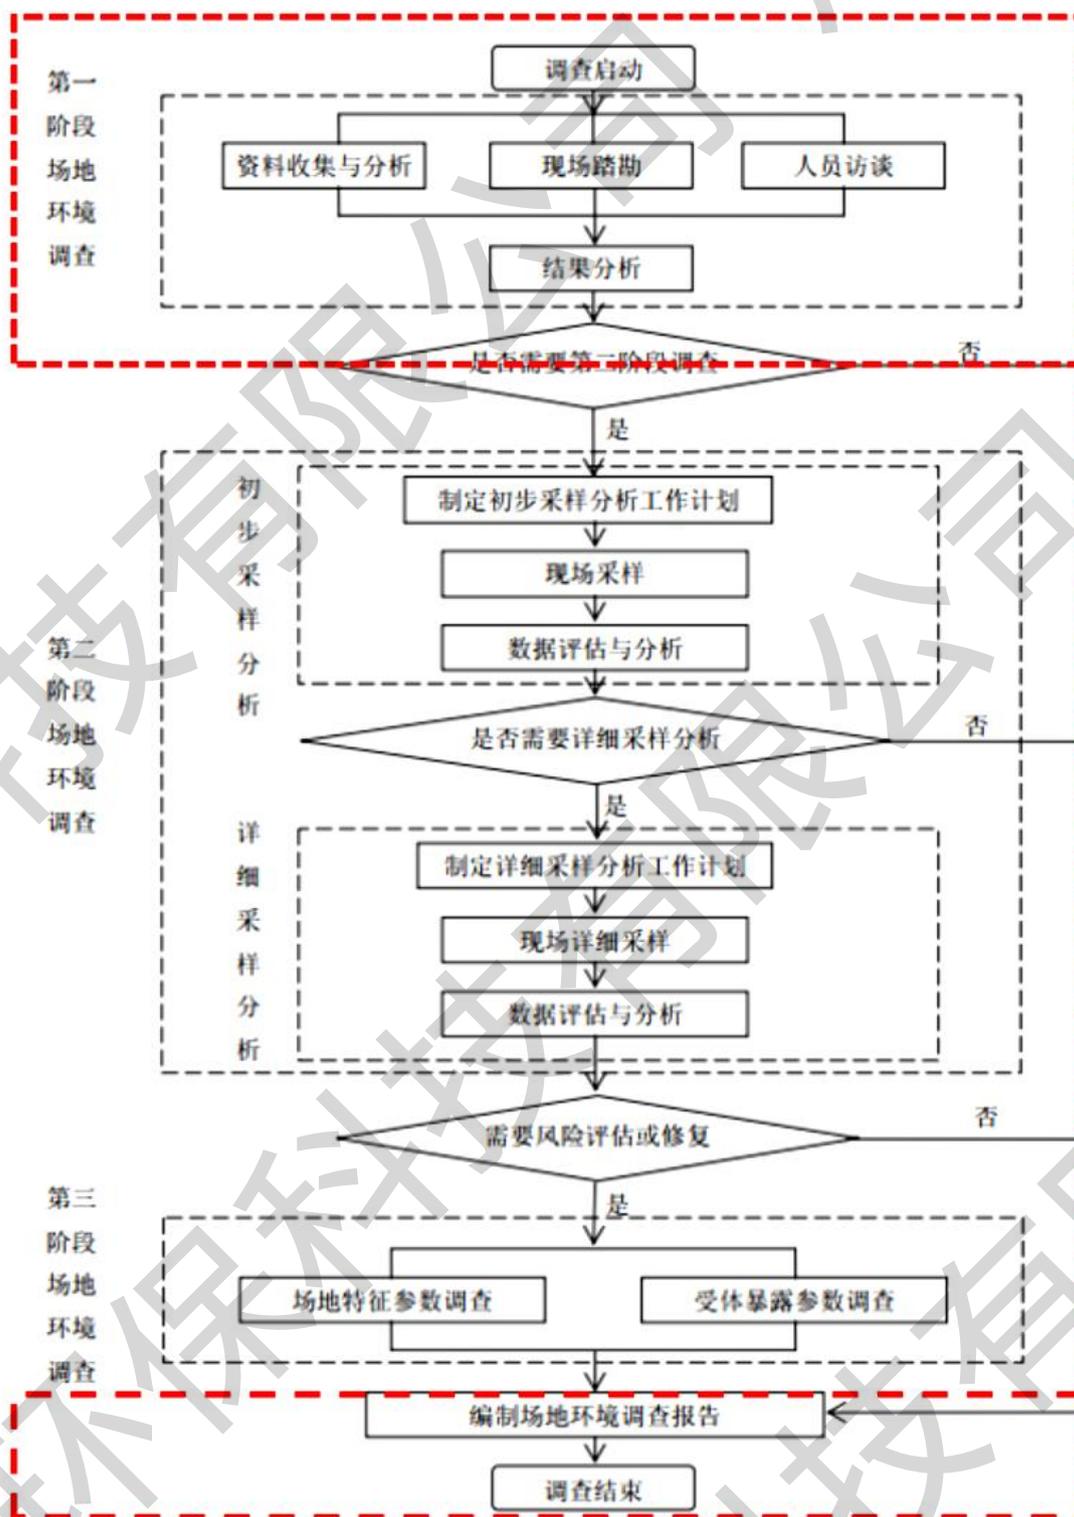
图 2.4-1 土壤污染状况调查的工作内容与程序  
(红色虚框内为本报告的工作流程)

明确地块内及周边区域当前和历史上有无可能的污染源，并进行不确定性分析。若无可能的污染源，可以结束调查工作；若有可能的污染源，应说明可能的污染类型、污染来源和重点区域，明确地块特征污染物（关注污染物），并提出初步采样调查建议。本次土壤污染状况调查进行的是第一阶段调查工作，调查工作内容程序详见图 2.4-1。

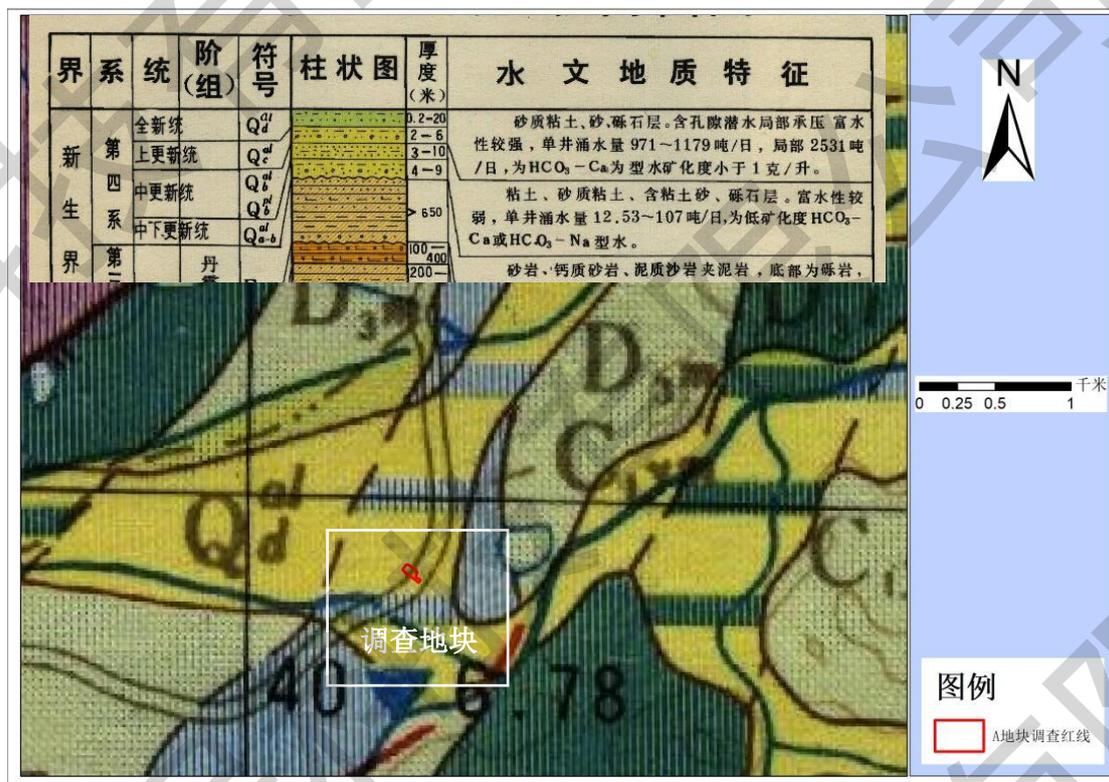
图 3.1-3 调查地块所在地水文地质图（综合水文地质图—韶关幅）

根据中华人民共和国区域水文地质普查报告（韶关幅），调查地块所在区域属新生界第四系全新统，砂质黏土、砂、砾石层，含空隙潜水局部承压，富水性较强，单井涌水量 971~1179 吨/日，局部 2531 吨/日，为  $\text{HCO}_3\text{-Ca}$  型水矿化度小于 1 克/升。项目所在地的水文地质图详见图 3.1-3。

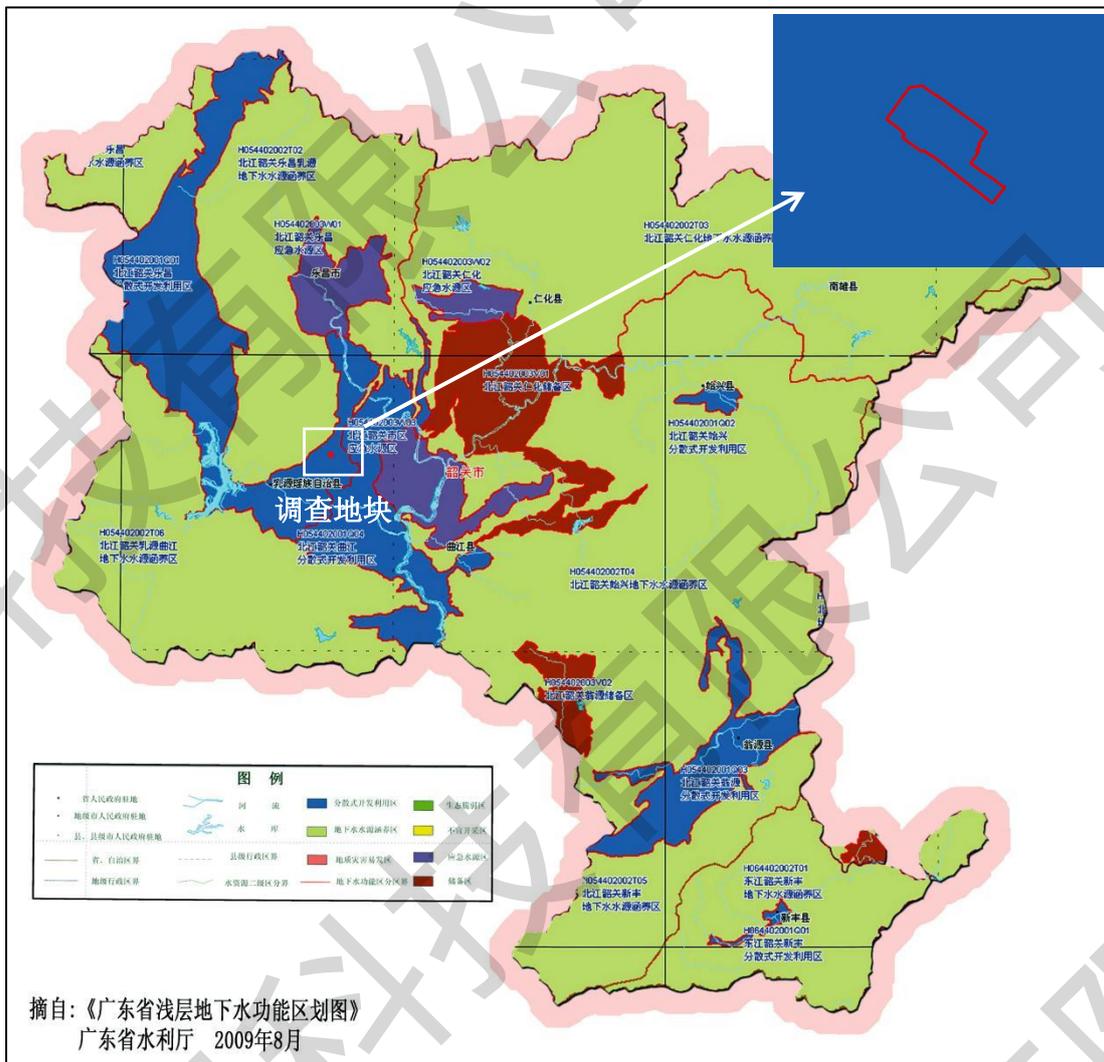
图 3.1-4 调查地块浅层地下水功能区划图

根据《广东省主体功能区规划》（广东省水利厅，2009 年 8 月）和《广东省地下水保护与利用规划》，并对照广东省浅层地下水功能区划图以及韶关市浅层地下水功能区划可知，调查地块所在位置属北江韶关曲江分散式开发利用区（H054402001Q04），该地下水功能区

保护目标中水质类别为III类。调查地块及其周边区域浅层地下水功能区划图详见图 3.1-4。

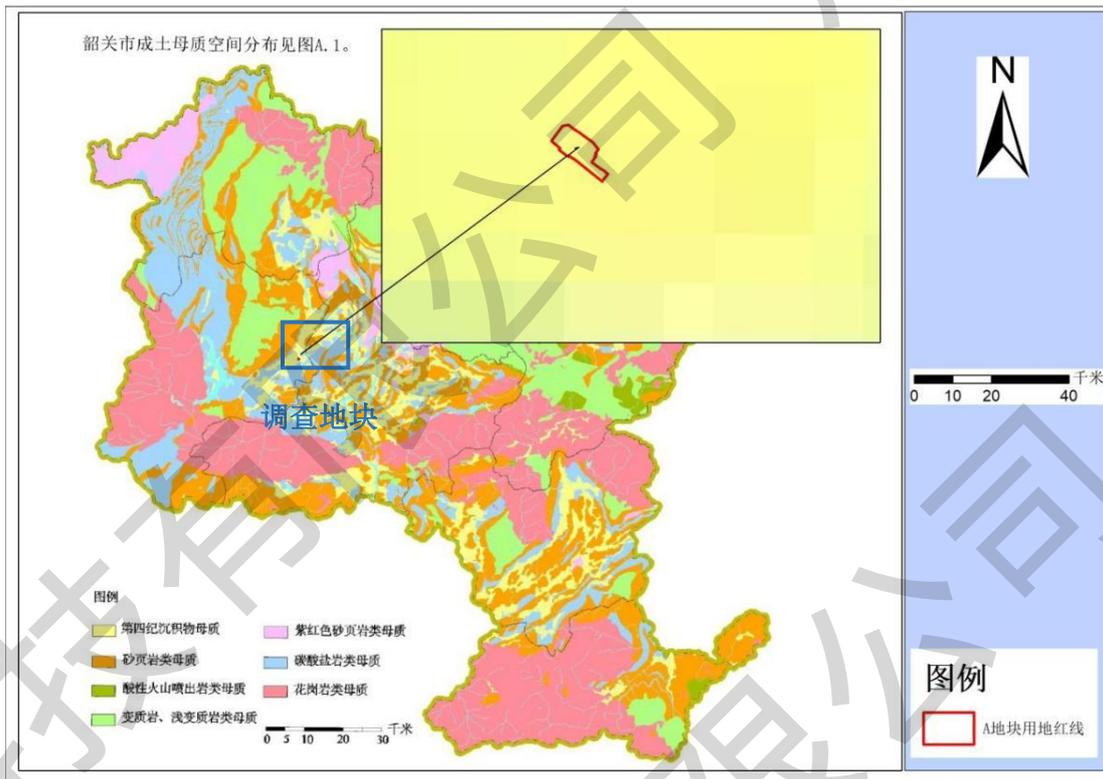
图 3.1-5 项目成土母质分布图

韶关市土壤环境根据调查、统计结果，包括第四纪沉积物、紫红色砂页岩类、砂页岩类、碳酸盐岩类、花岗岩类、酸性火山喷出岩类和变质岩类共 7 个成土母质单元，本项目调查范围所在区域属于第四纪沉积物母质。韶关市成土母质详见图 3.1-5。根据国家土壤信息服务平台查询显示，项目所在地为红壤，详见图 3.1-6。

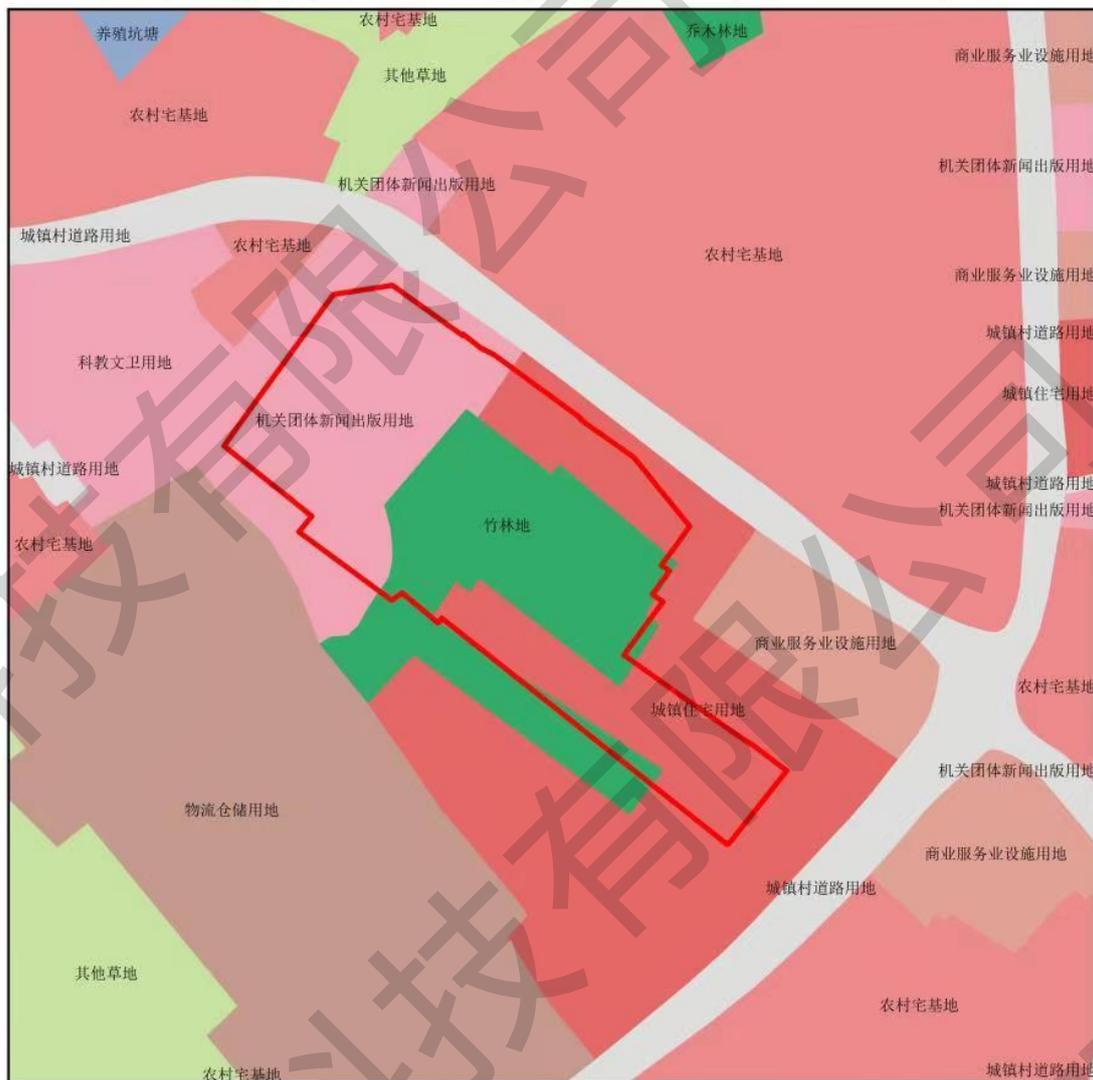
图 3.3-1 调查地块地类现状图（2020 年，乳源县自然资源局提供）

乳源瑶族自治县一六镇粮库东侧 A 地块位于韶关市乳源瑶族自治县一六镇一六村粮库东侧，地块中心地理坐标为 E113°23'5.294"，N24°49'55.452"，总占地面积 5728.04 m<sup>2</sup>。调查地块红线范围内的现状地类（2020 年）为机关团体新闻出版用地、竹林地及城镇住宅用地，地块地类分布图详见图 3.3-1。

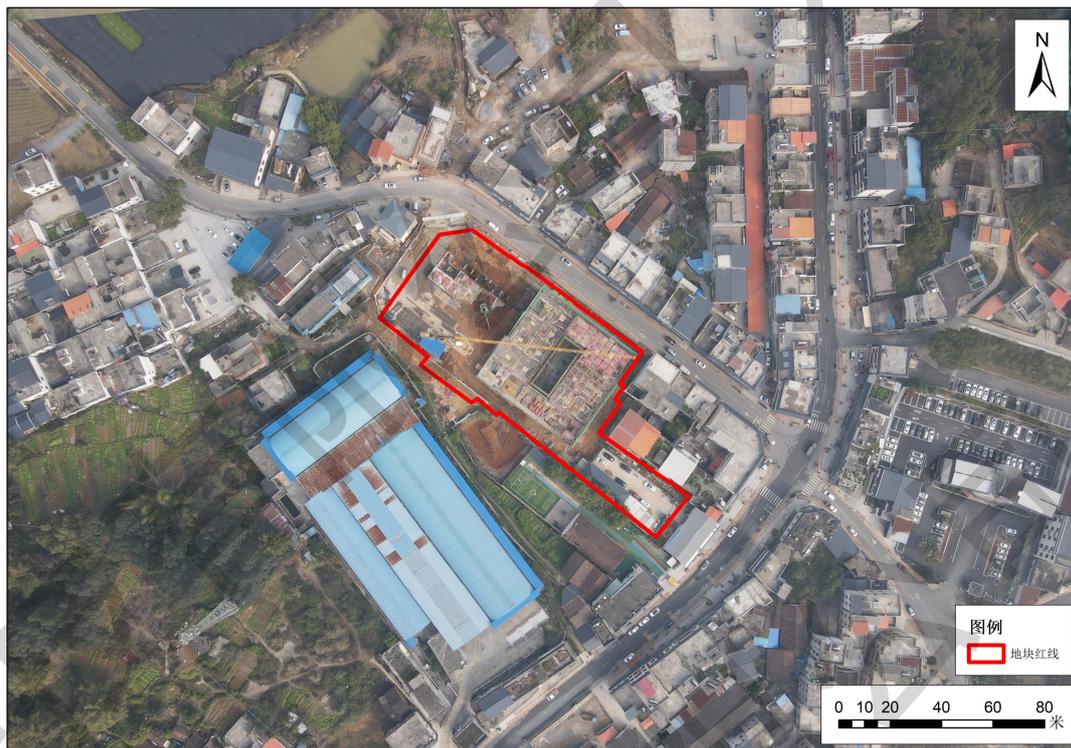
图 3.3-2 地块现状航拍（拍摄时间图：2023.2.17）

根据现场踏勘和人员访谈，调查地块于 2022 年 5 月进行了土地平整，2022 年 8 月地块权属变更为乳源瑶族自治县金源资产经营有限公司，而后地块内开始建设。根据建设单位提供的资料，乳源瑶族自治县一六镇粮库东侧地块后期拟建设为一六镇农贸市场、商铺及安置房综合楼，项目规划总用地面积 7718.46 m<sup>2</sup>（其中 A 地块面积

根据现场踏勘和人员访谈结果，地块内无工业企业生产活动，周边无工业污染源。地块利用现状图与现场踏勘图详见图 3.3-1~图 3.3-3。

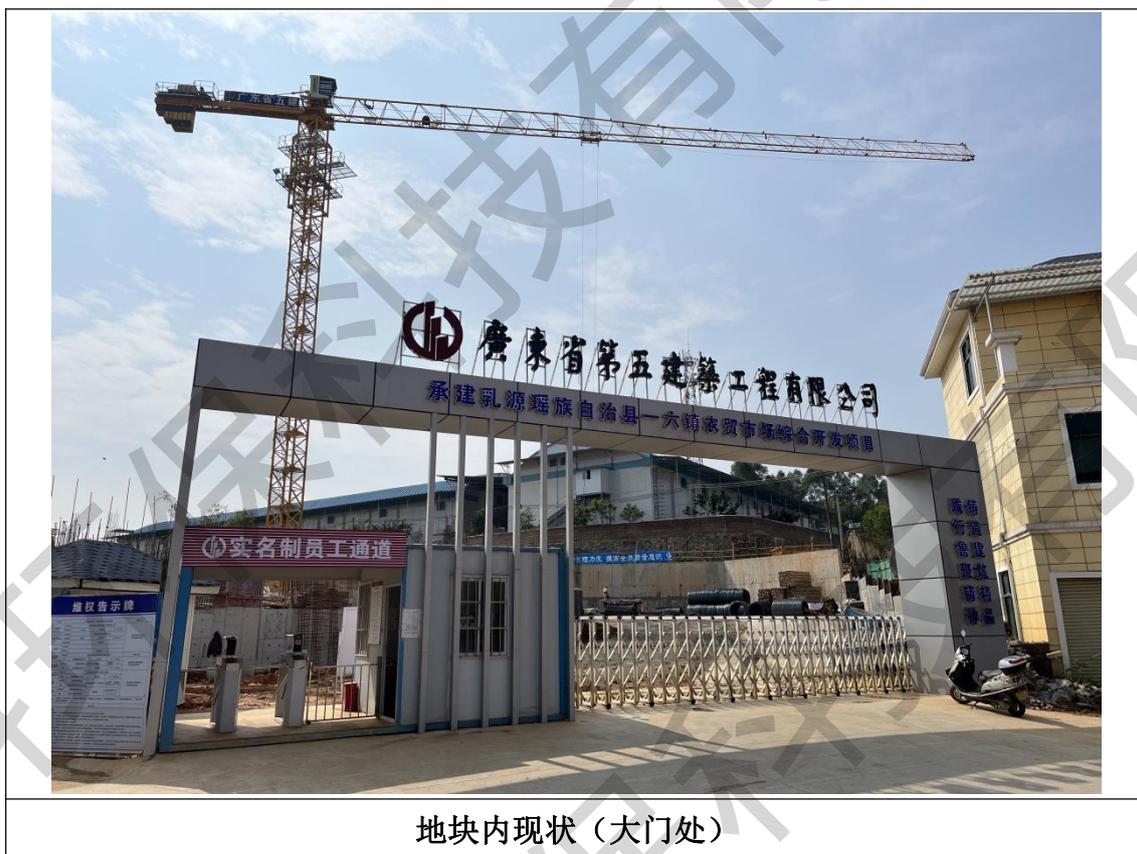
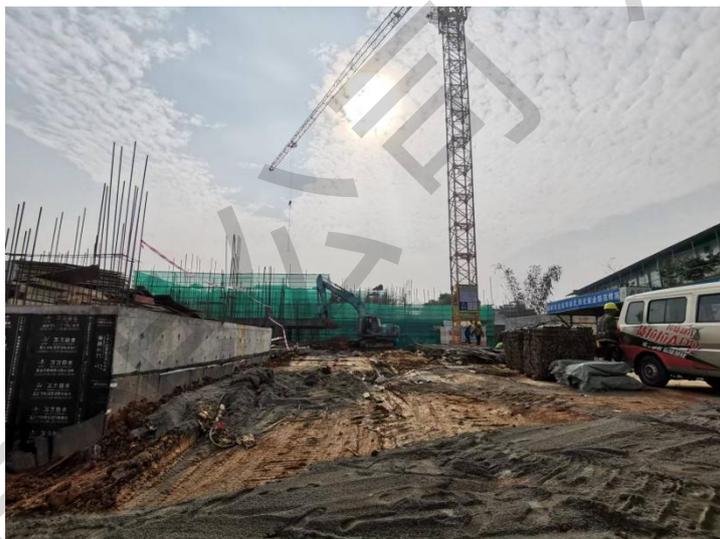
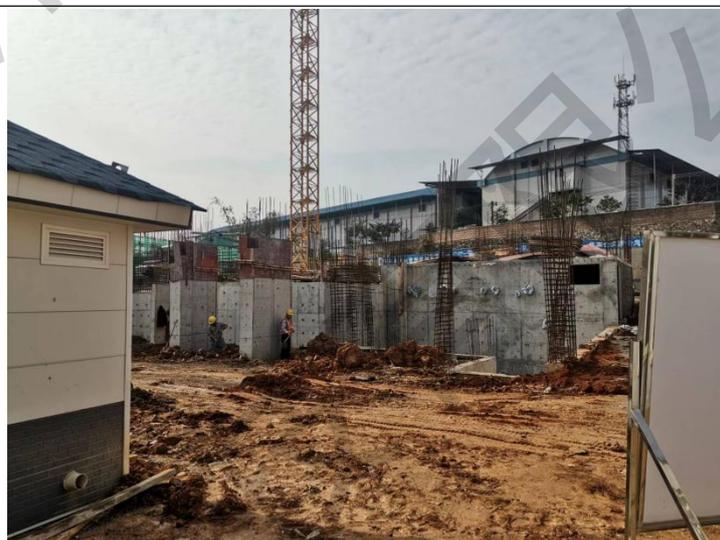
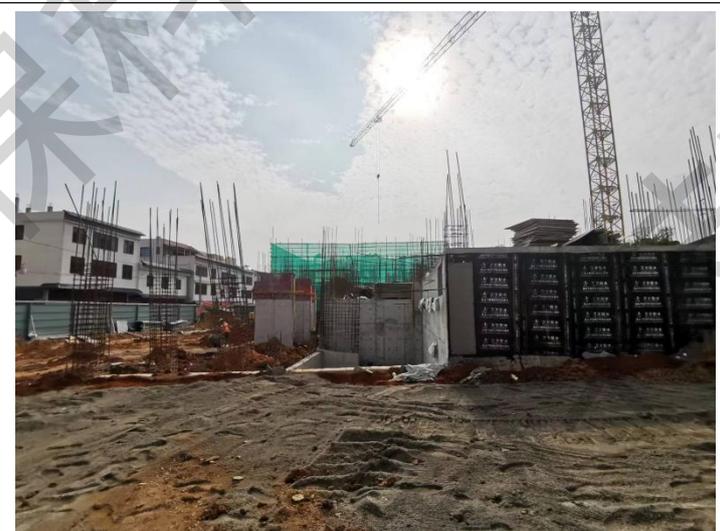
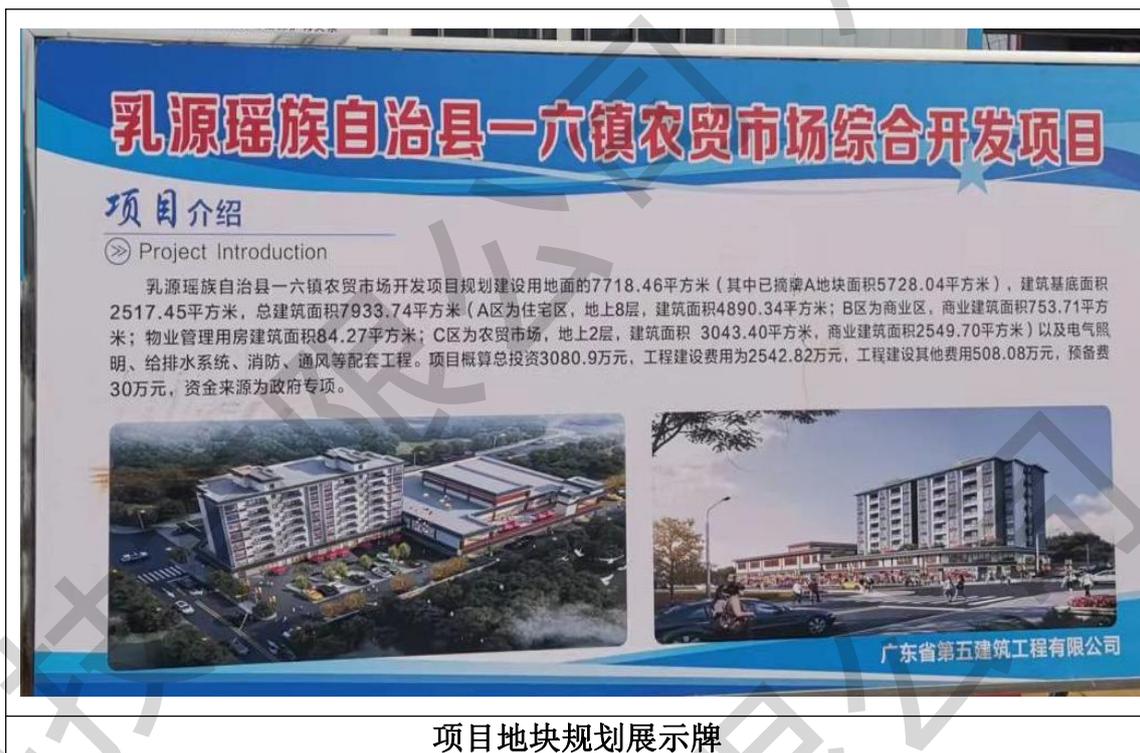
图 3.3-3 现场踏勘照片

地块内现状（大门处）

地块内现状（施工中）

项目地块规划展示牌

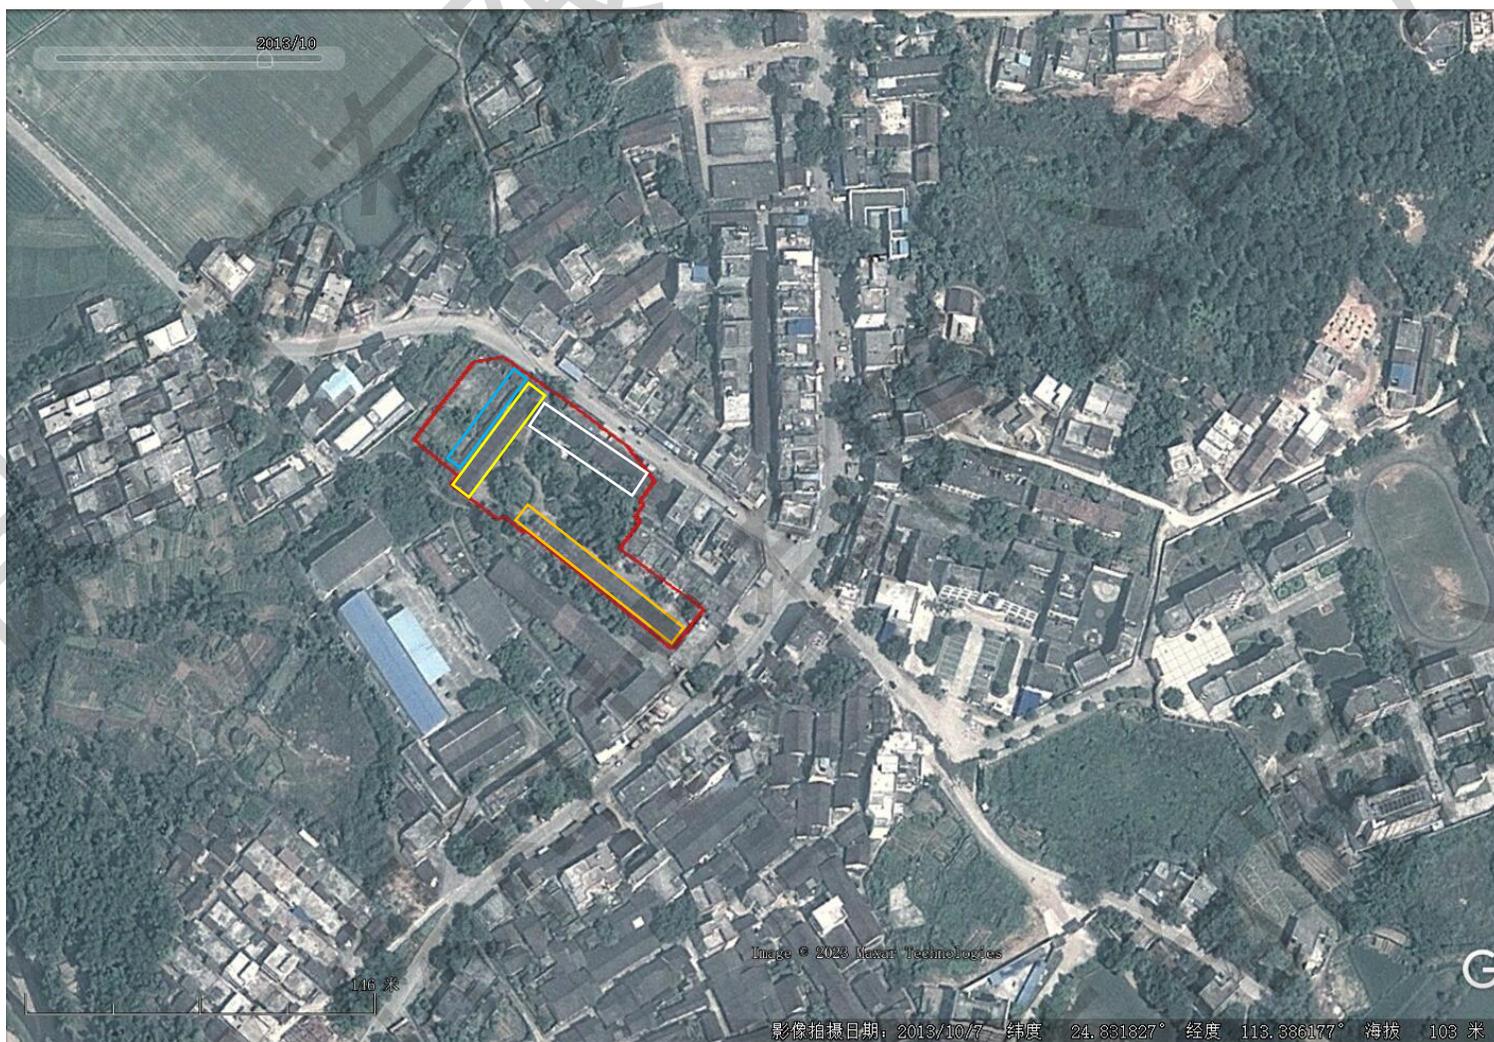
门市部主要出售生活用品、服装、副食品等，备货仓与之配套，用于存储待销售的生活用品及副食品等物资。咸菜仓库位于家属楼北侧，采用池子或坛子进行咸菜储存，以备售卖；地块内具体平面布置详见图3.3-5。

图 3.3-5 调查地块历史卫星影像—2013 年 10 月（白框区域为门市部；蓝框为原咸菜仓库位置；黄框为家属楼；橙框为备货仓）

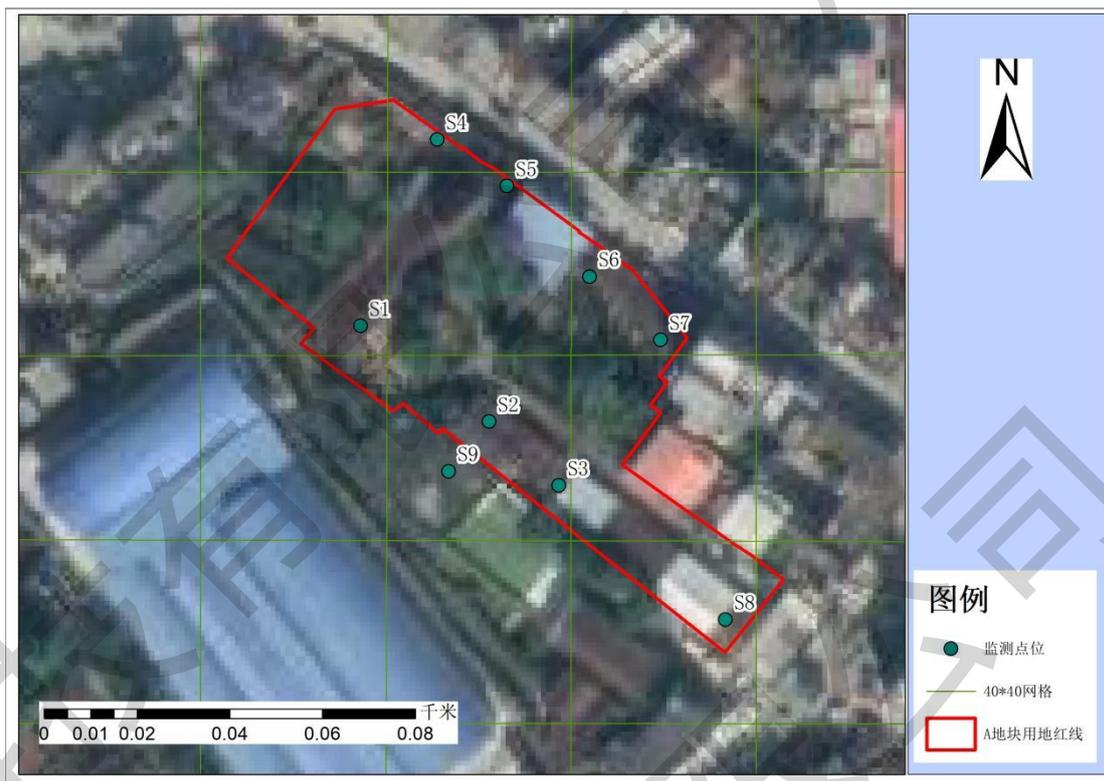
图 6.2-1 现场速测布点示意图

本调查地块总占地面积  $5728.04\text{ m}^2$ ，按  $40\text{ m}\times 40\text{ m}$  网格布设，并根据现场实际情况（场地已经动工，部分地方已经不能采样），现场实际共布设 9 个采样点。采样深度为扣除地表非土壤的硬化层厚度后的  $20\text{ cm}$ 。现场快速检测采样布点示意图详见图 6.2-1 所示。

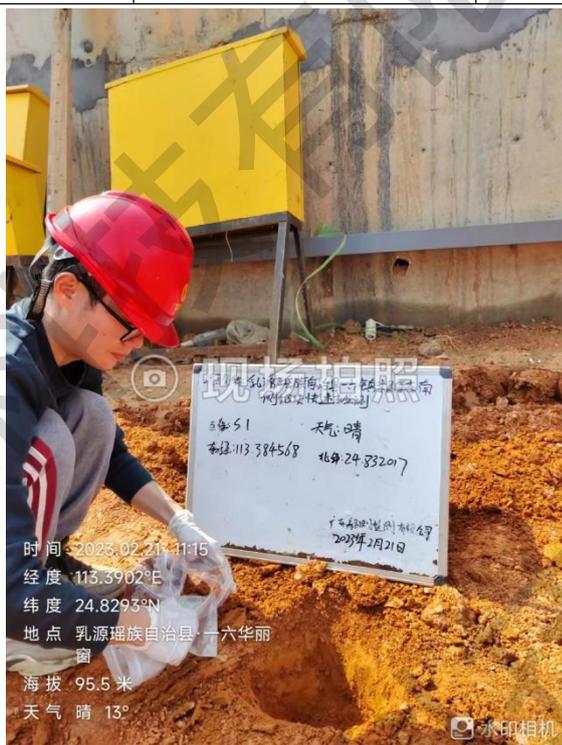
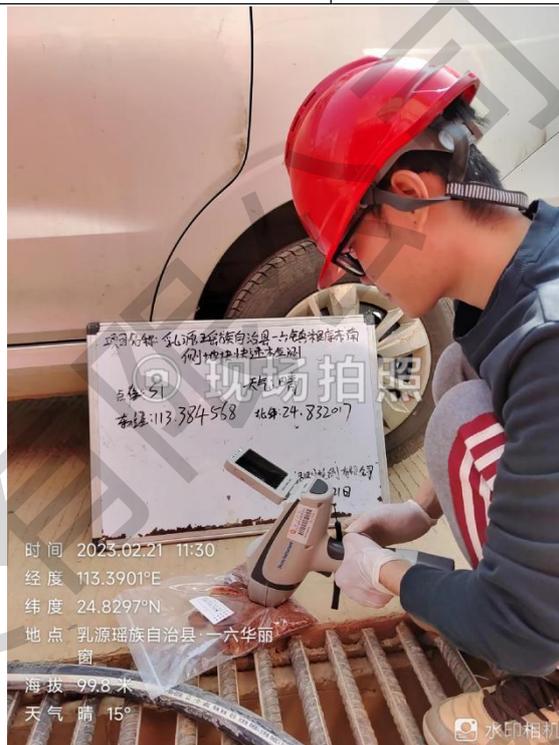
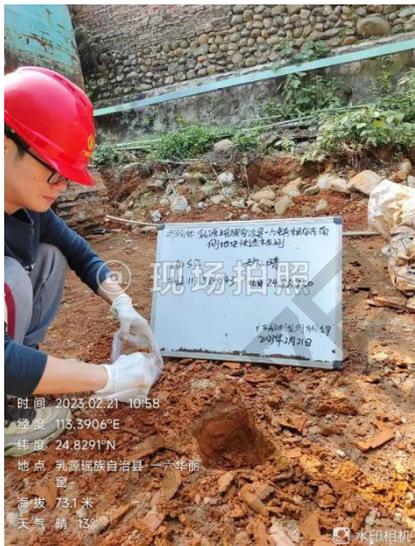
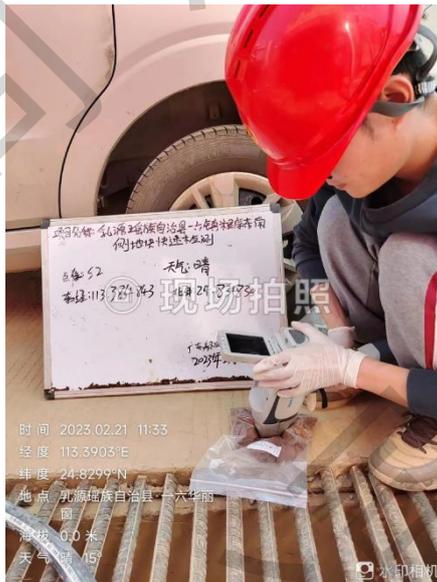
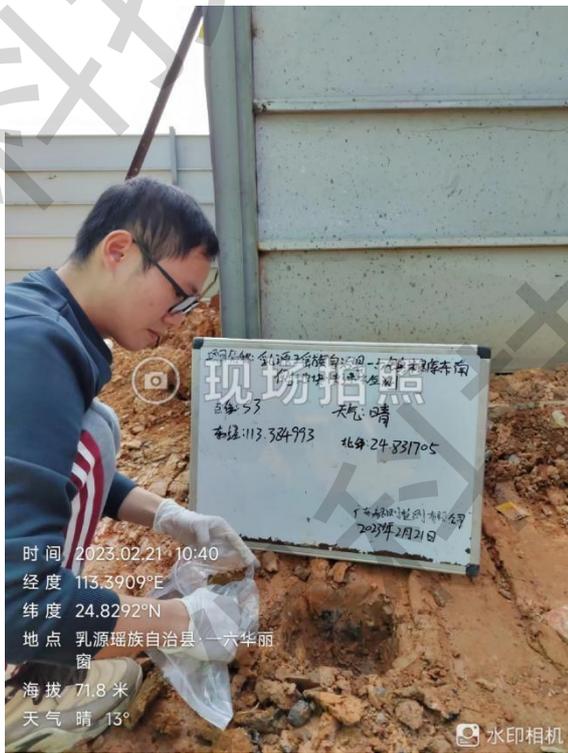
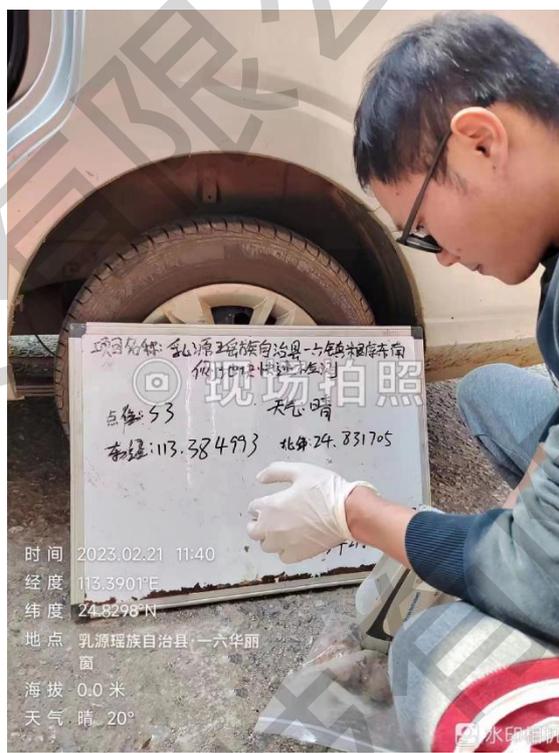
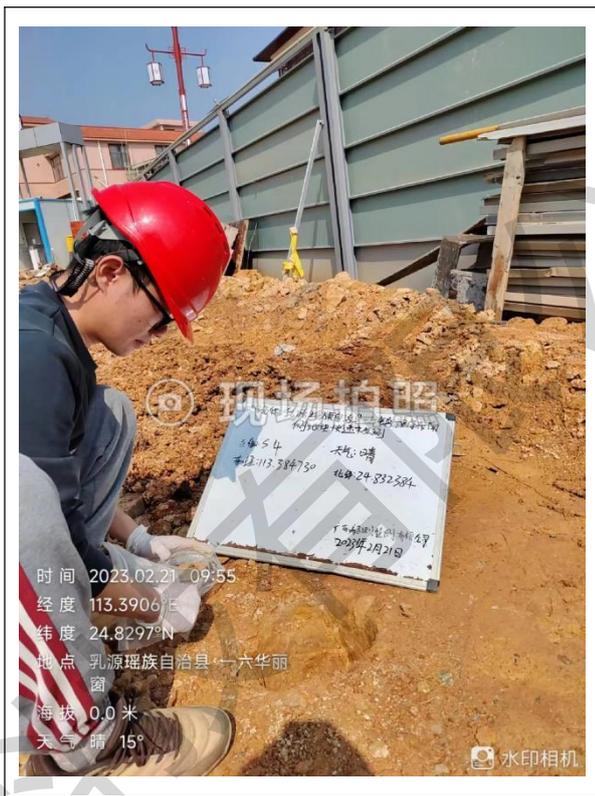
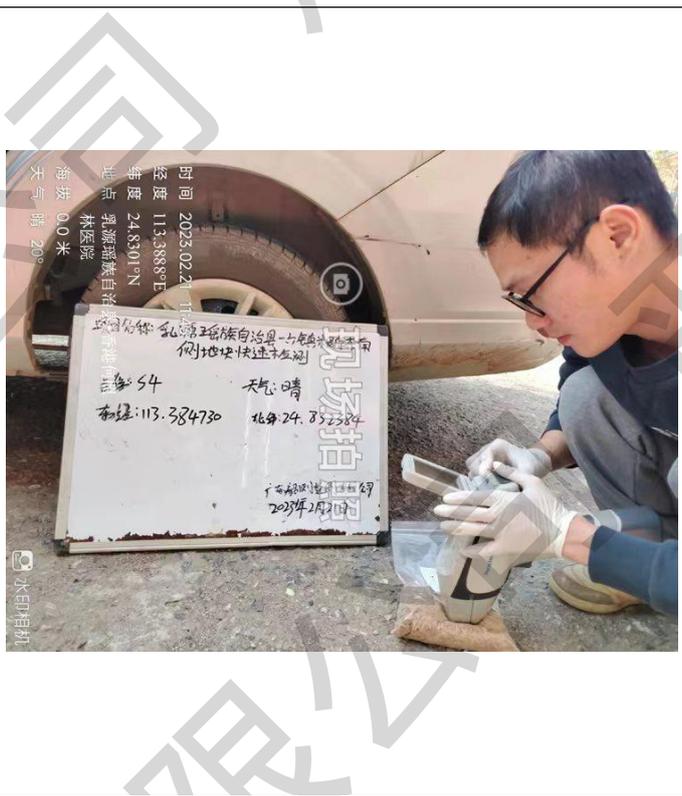
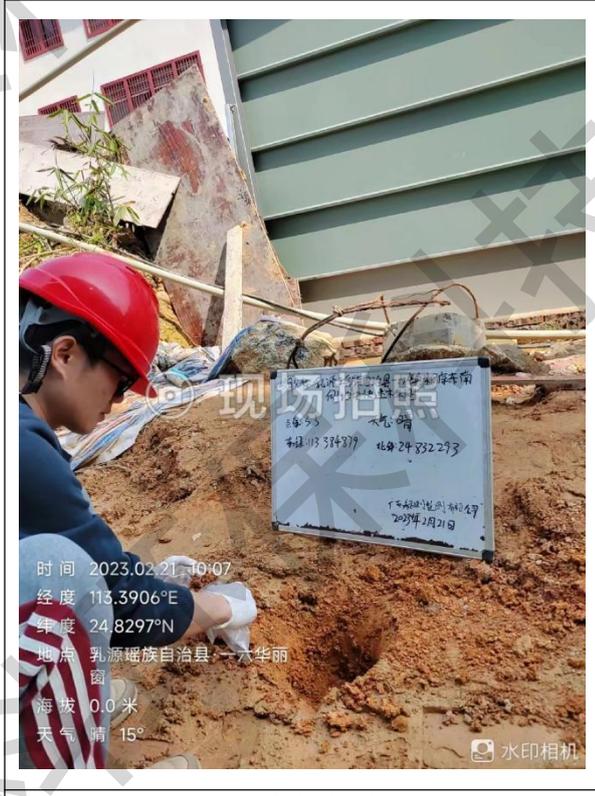
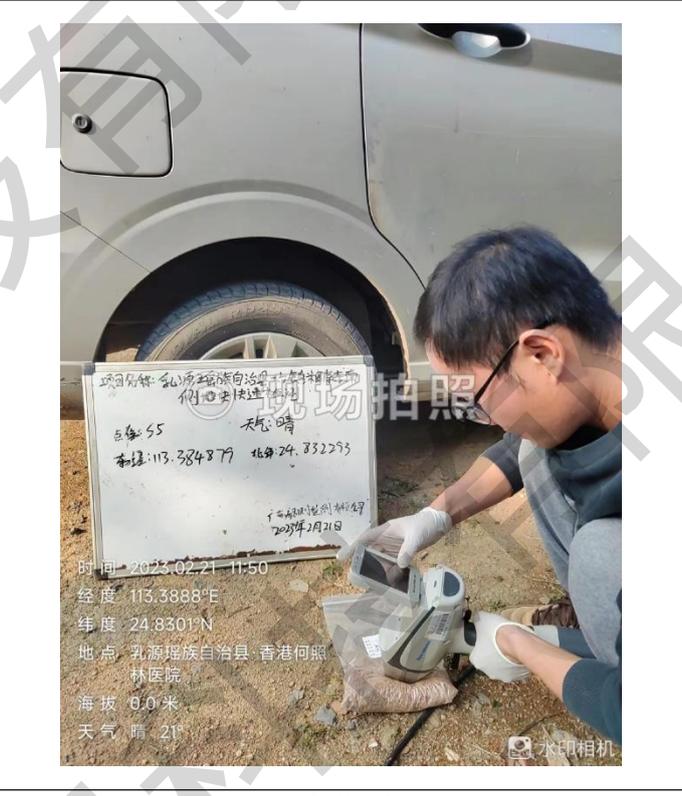
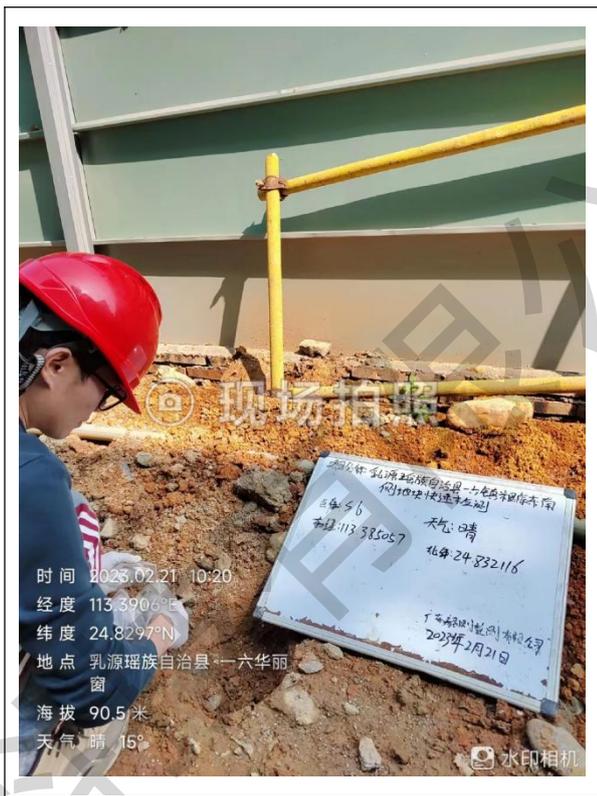
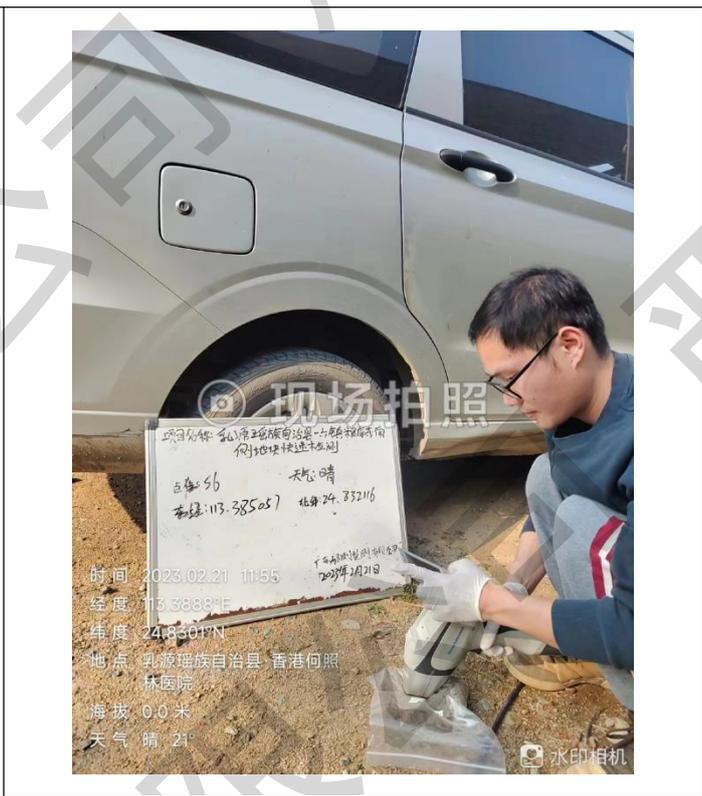
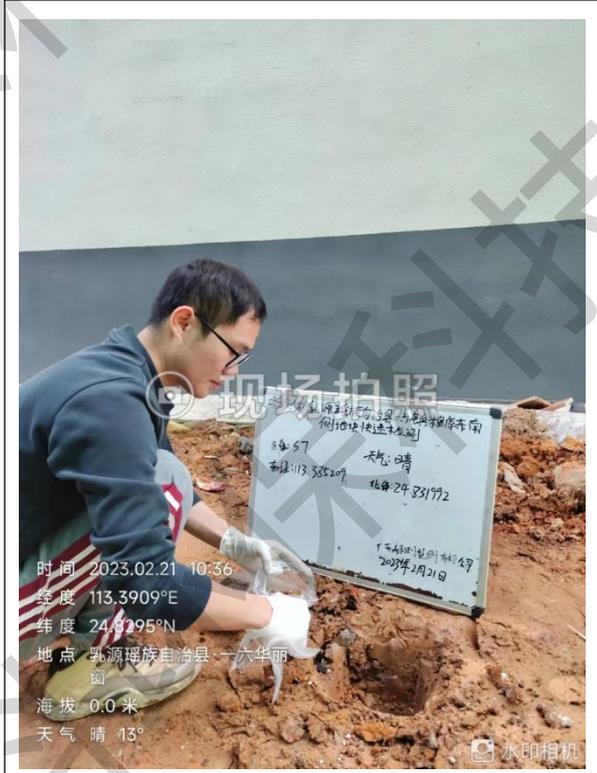
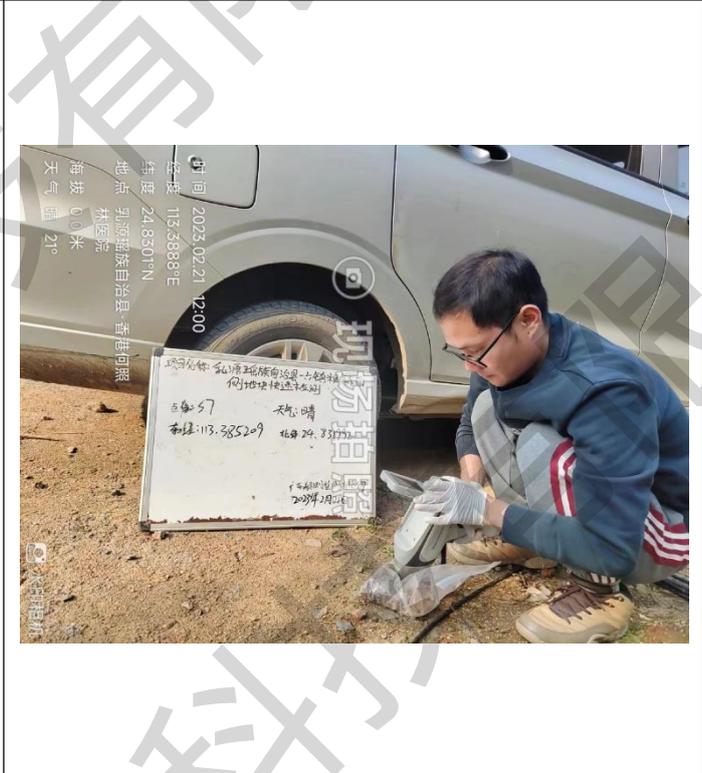
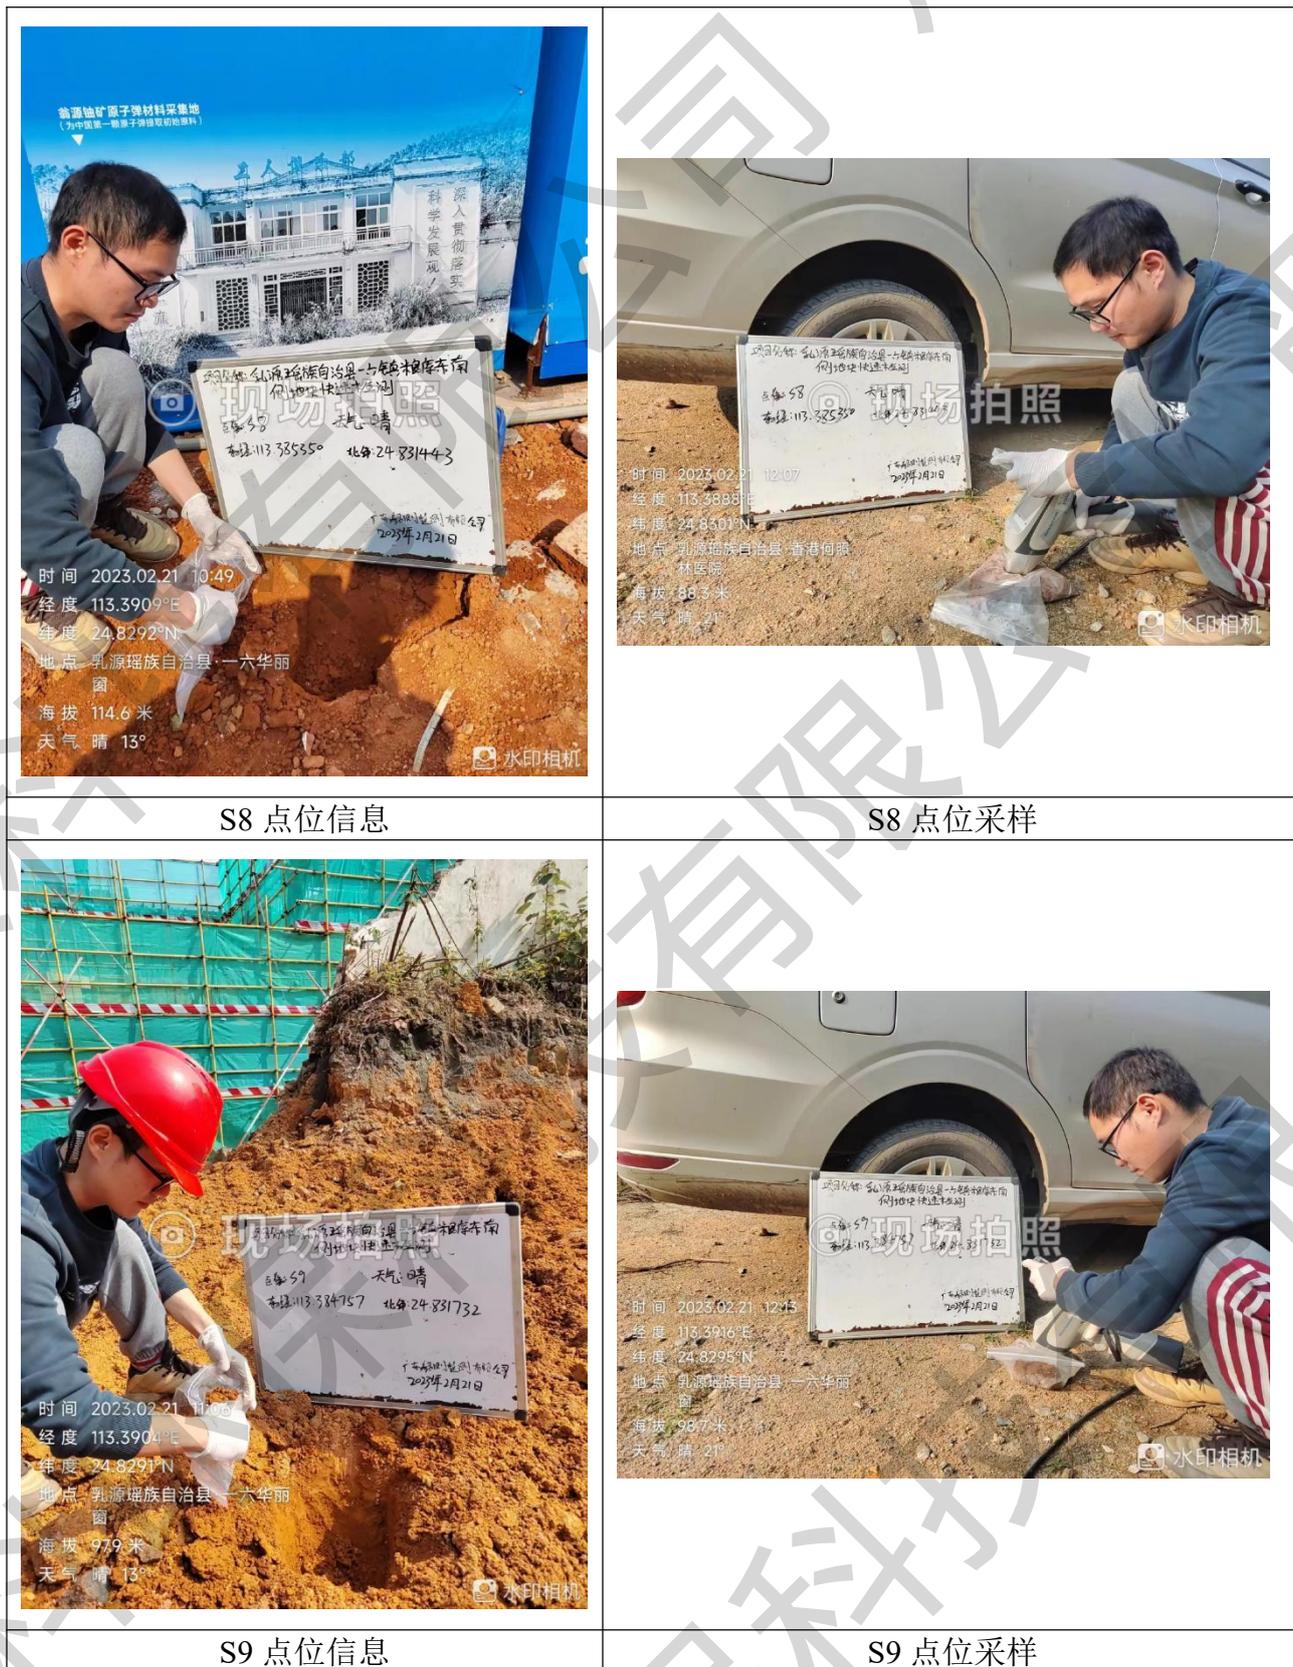
图 6.3-1 现场采样照片

根据采样计划，在采样前用 GPS 卫星定位仪对采样点进行现场定位测量，并在现场标识出采样点。采样日期为 2023 年 2 月 21 日。检测仪器为 Genius 5000L 型 XRF 手持式合金分析仪，最低检出限可达 ppm 级。监测点位信息一览表详见表 6.3-1，现场采样照片详见图 6.3-1。

工作组于 2023 年 2 月 21 日使用重金属快速检测仪（XRF）对地块内土壤进行了现场快速检测，共选取 9 个点位进行检测。快速检测结果如表 6.4-2 所示，表格仅列举了快速检测中检出且属于《土壤环境质量 建设用地土壤污染风险管控标准（试行）》（GB36600-2018）表 1 与表 2 中涉及的指标。根据速测结果，9 个监测点位中铜、砷、镍、铅、镉、钴和钒等均有不同程度检出，但样品均未超过筛选值标准。样品检测结果详见表 6.4-2。样品检测结果原始数据详见附件 8.3。
