# 广东省韶关市浈江区南沙实验学校新建项目 工程选址地块第一阶段土壤污染状况调查 报告

土地使用权人：韶关市土地储备中心

土壤污染状况调查单位：广东韶科环保科技有限公司

二〇二四年四月

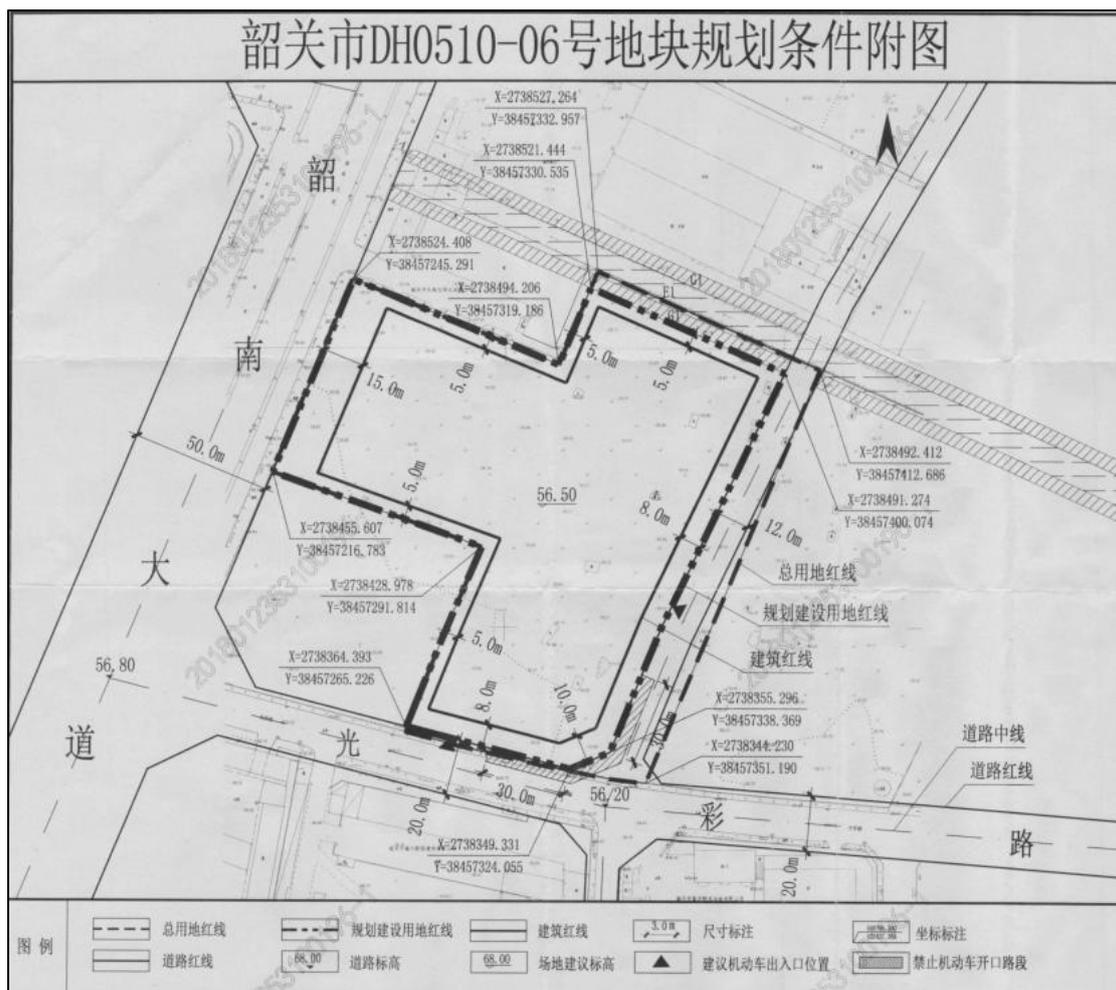
图 2.2-1 广东省韶关市浈江区南沙实验学校新建项目工程选址

调查地块位于浚江区韶南大道六公里东侧,地块中心地理坐标为  $113^{\circ}35'03.29''$ ,  $24^{\circ}44'49.78''$ , 总占地面积约  $17645\text{m}^2$ 。调查地块红线拐点坐标见表 2.2-1, 调查范围见图 2.2-1。

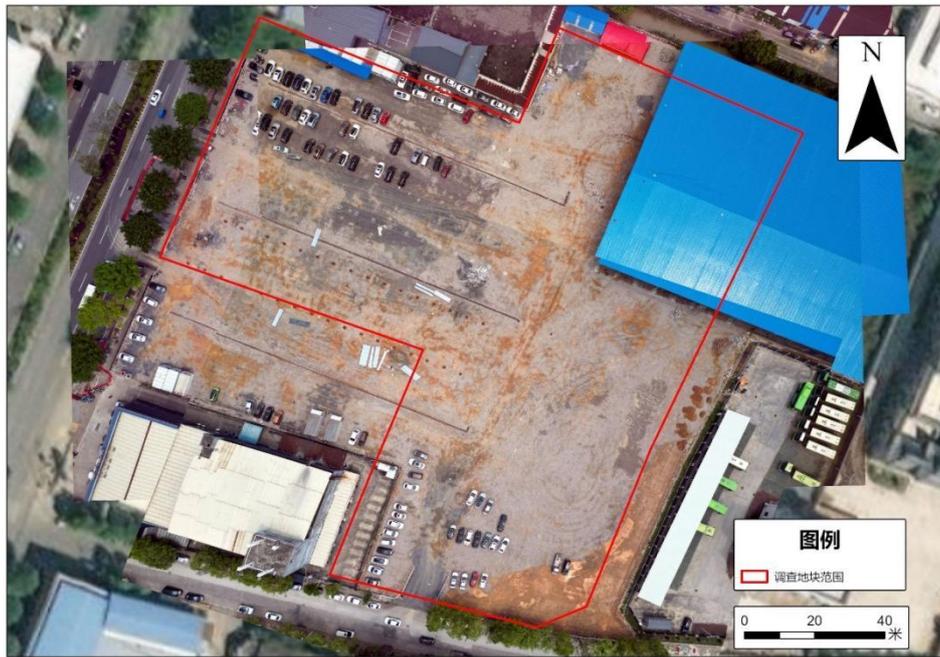
图 3.3-2 地块现状航拍图（拍摄时间：2024.04.02）

调查地块位于浚江区韶南大道六公里东侧，地块中心地理坐标为 113°35'03.29"，24°44'49.78"，总占地面积约 17645m<sup>2</sup>。调查地块红线范围内的地类有城镇村道路用地、商业服务业设施用地和水浇地。现场踏勘与无人机航拍了解的本地块现状情况为地块大部分区域平整，土体裸露覆有砂石，地块被作为二手车经营商停车场使用。同时地块内除南侧较小面积区域外，其余区域正进行临时大棚搭建工作，地块内建有临时排水渠和临时集装箱宿舍。地块内南侧小面积区域约 160 平方米为韶关市美利汽车销售服务有限公司（长安汽车 4S 店）的店内空地及废油仓库（面积约 5m<sup>2</sup>），该区域地面已进行硬化，具有防渗功能。

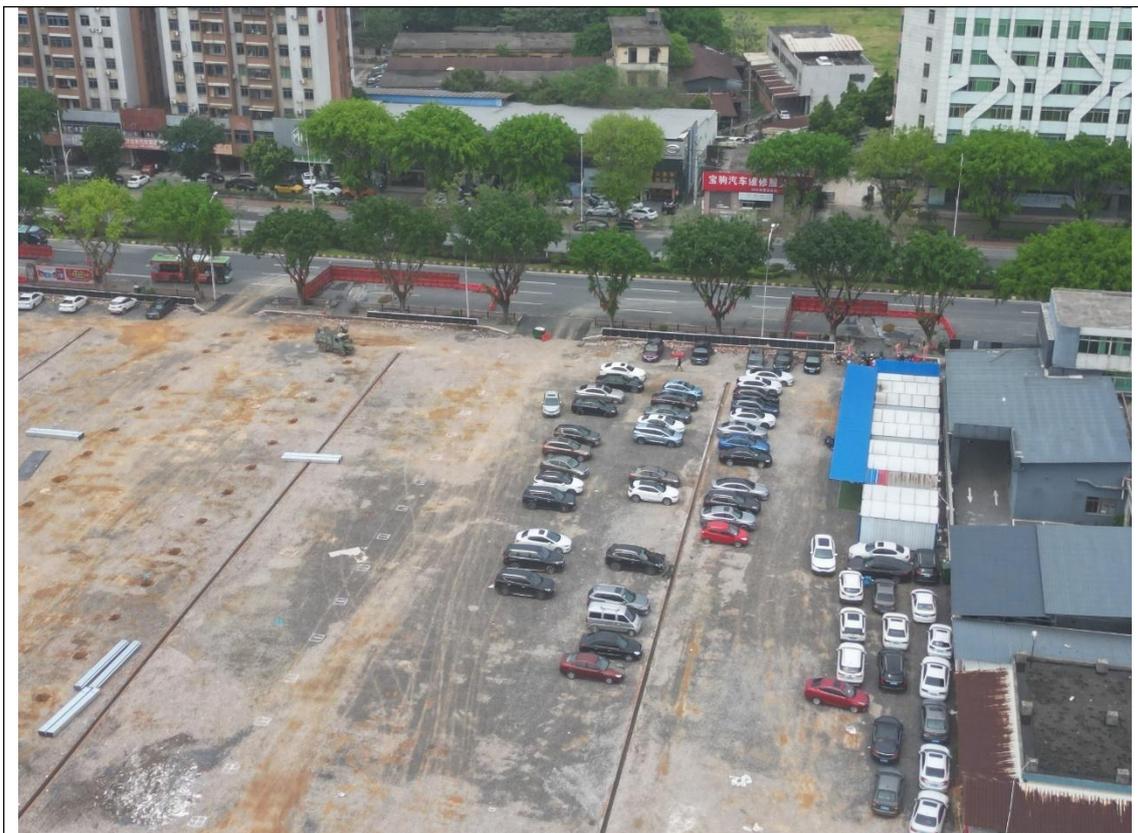
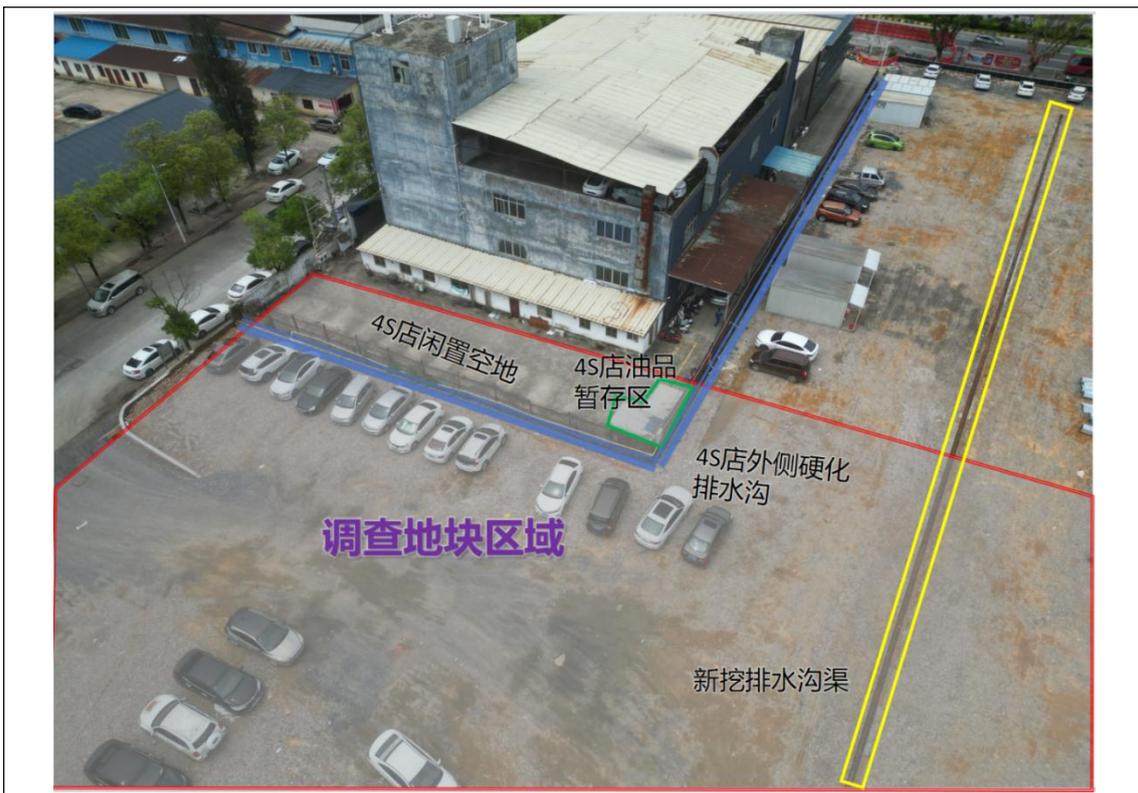
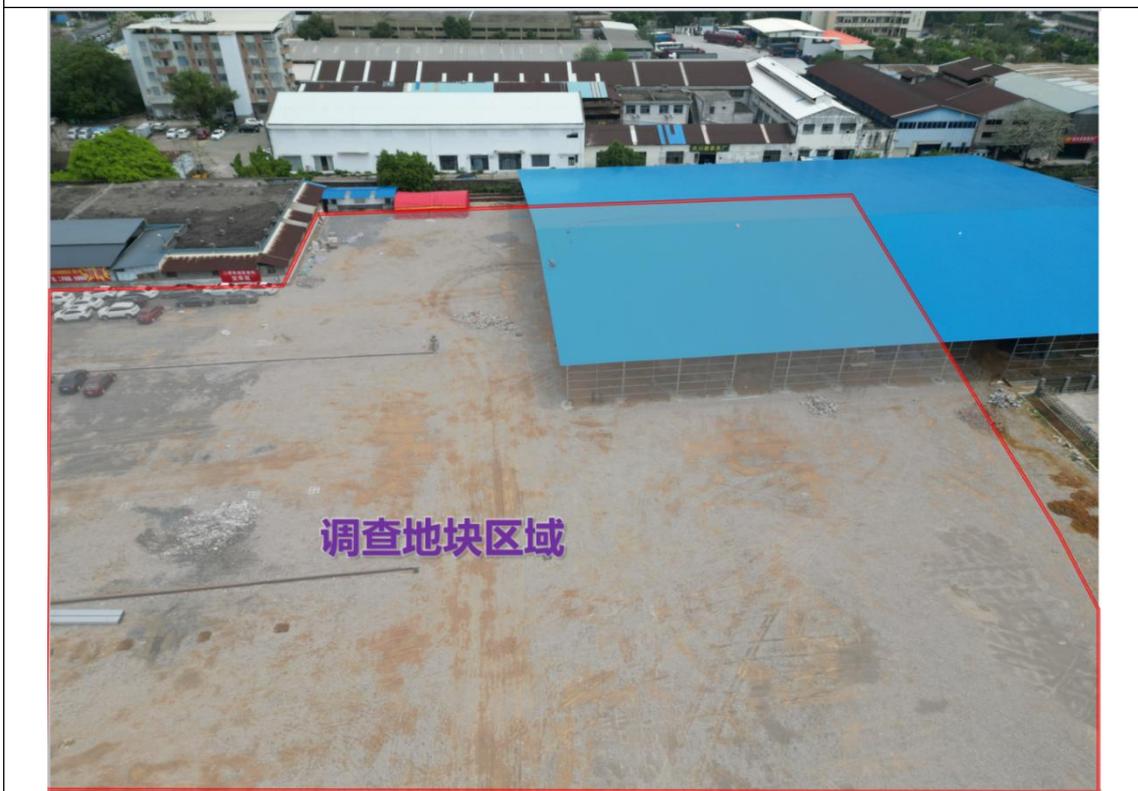
图 3.3-3 地块内土地现状

综合以上，地块内目前无工业生产活动，地块现场情况详见图 3.3-3。调查地块现状地类示意图 3.3-1。

地块内二手车辆临时停放一航拍（拍摄时间：2024.04.02）

地块南侧区域一航拍（拍摄时间：2024.04.02）

调查地块中部区域现场照片（拍摄时间：2024.04.02）

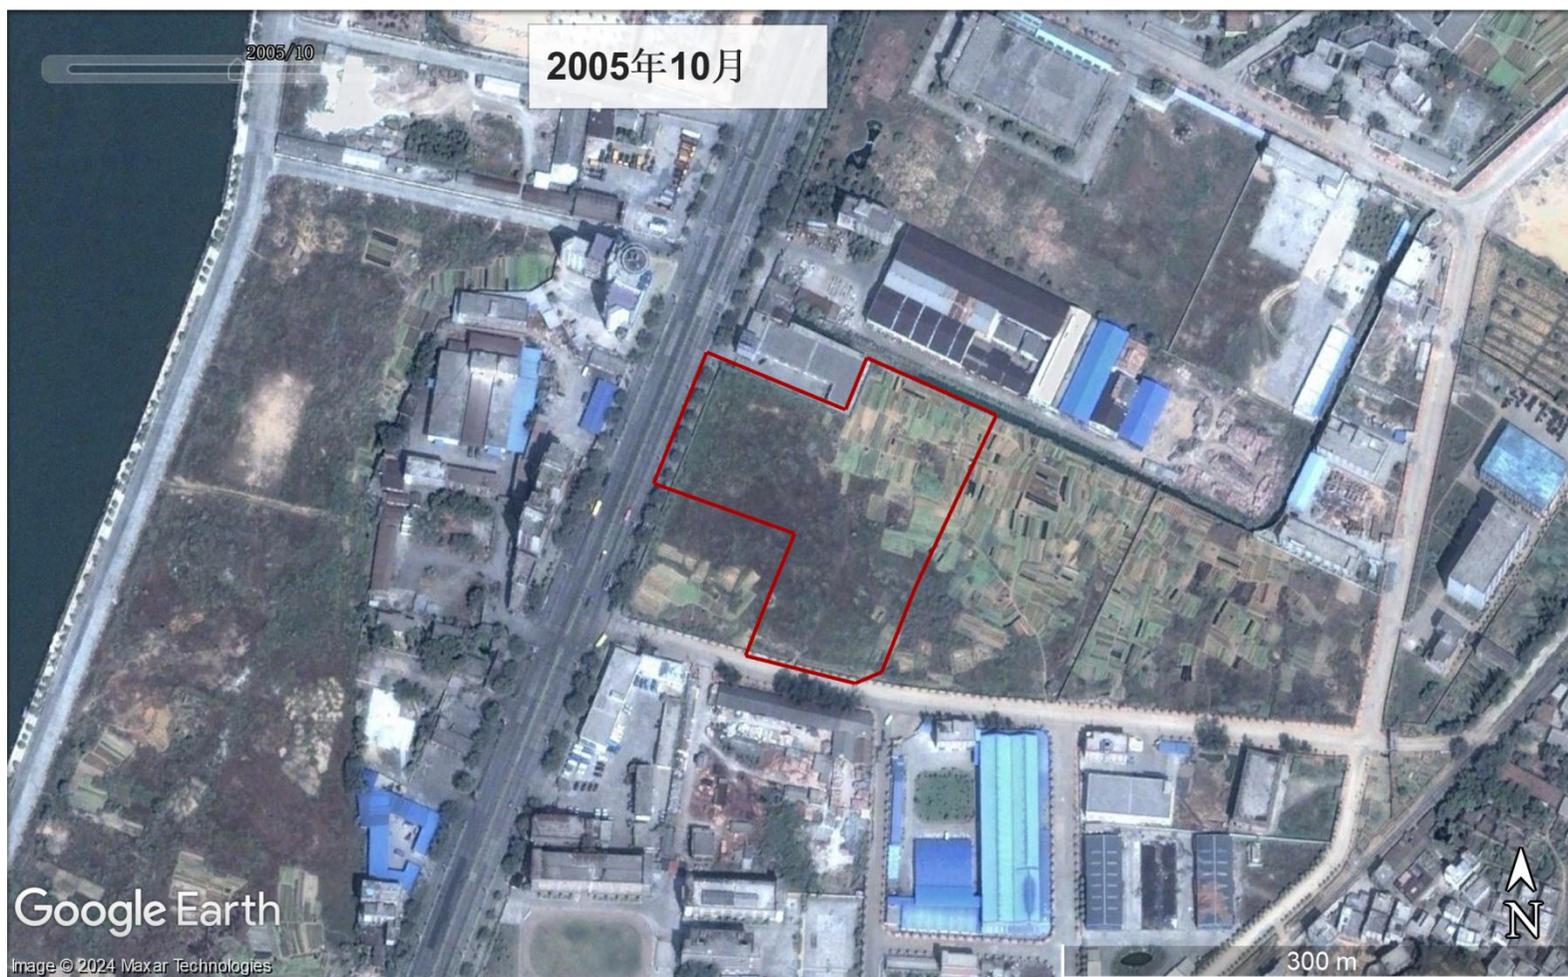
图 3.3-4 调查地块历史卫星影像—2005 年 10 月

地块内南侧长安 4S 店压占区域的历史情况如下：2005 年 10 月历史影像显示地块为荒地，2012 年 5 月 4S 店建成至今，卫星影像显示均为店后空地。通过人员访谈了解到该区域一直为空地和废机油暂存间，空地用于临时停车。废机油暂存间用于暂存汽车维修过程中产生的废机油，危险废物定期由有资质的危废处理企业收集与处置。废机油暂存间内刷有防渗地坪漆、设置防外溢围堰。地块历史卫星影像见图 3.3-4~图 3.3-11。

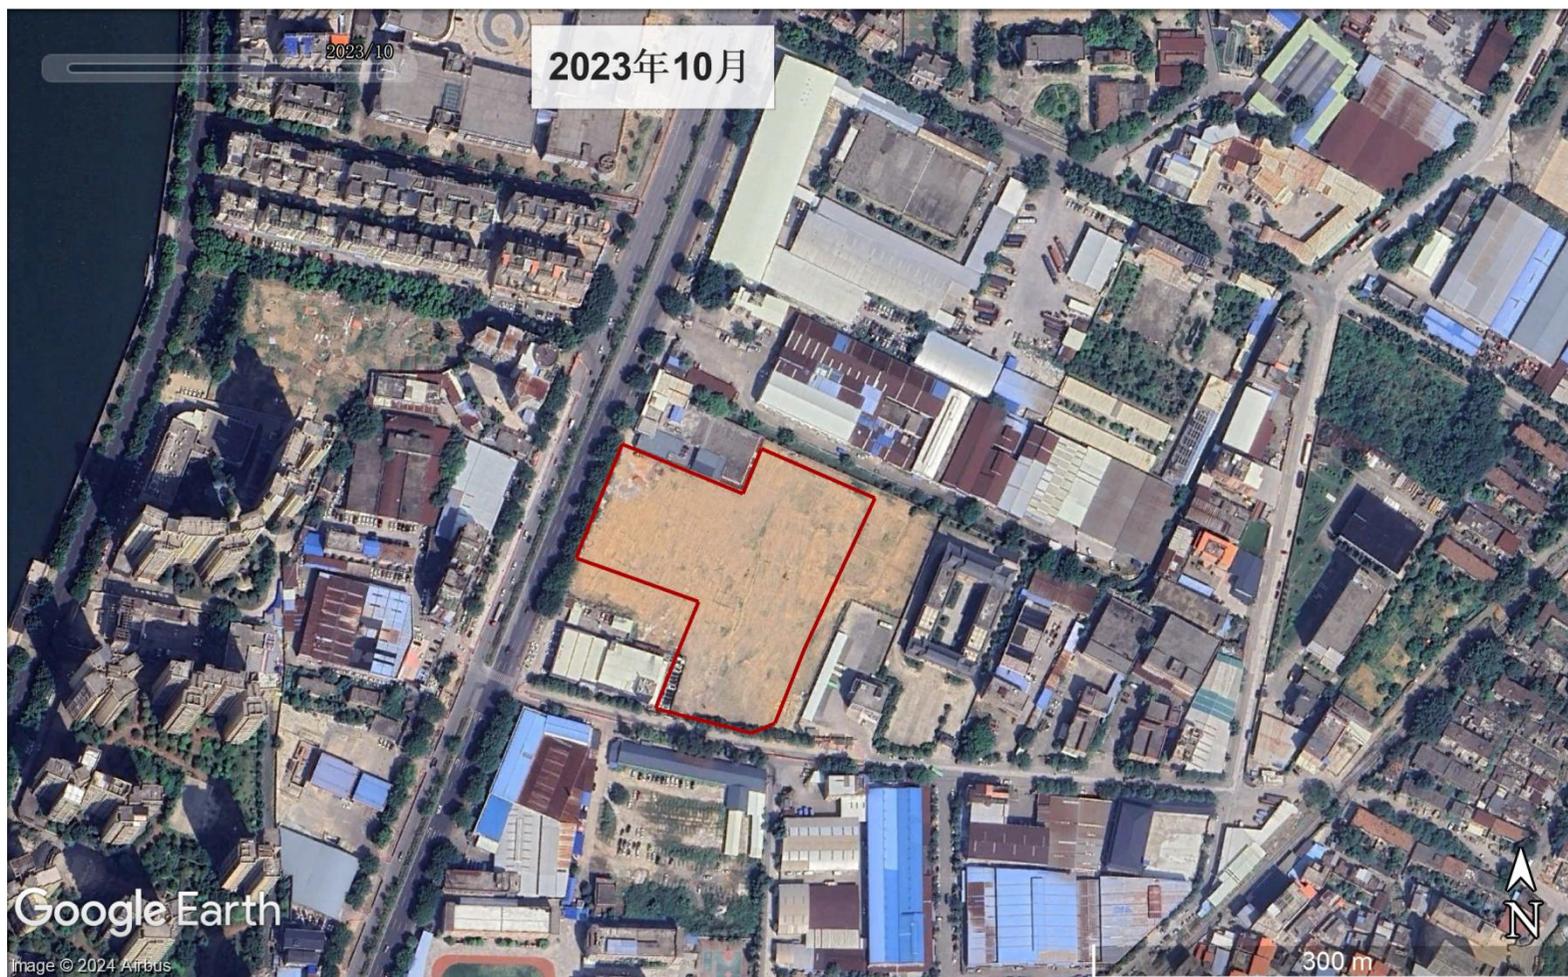
图 3.3-11 调查地块历史卫星影像—2023 年 10 月

2023年10月卫星影像显示，地块水浇地景观消失，变为裸露土体景观，无建构物。通过现场调查了解到，地块所在的乐园镇政府为落实推动“百千万工程”资源聚集利用、盘活闲置土地的政策要求，对地块进行了出租。2023年7月7日乐园镇政府下发了《关于清理地表青苗作物、堆放物的通告》，2023年12月-2024年1月地块进行了填土和平整工作。回填土方为林地土，来源于乐园镇新村村委莲塘山后山滑坡地质灾害隐患点，隶属于韶关市地质灾害隐患点综合治理项目。通过对回填土方的历史影像收集分析了解到，土方来源地历史上均为林地，无工业企业活动，周边不存在土壤环境污染源，不属于污染土壤。

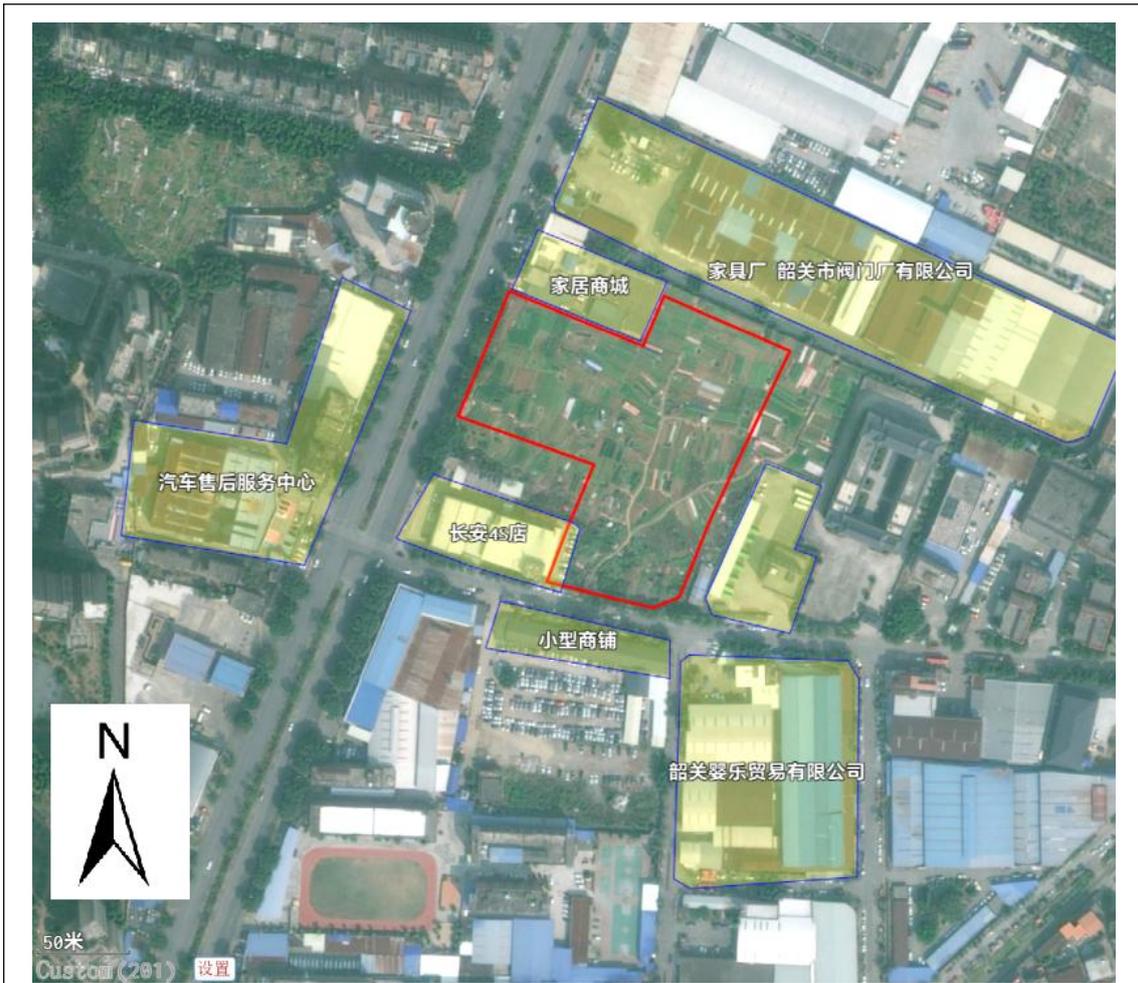
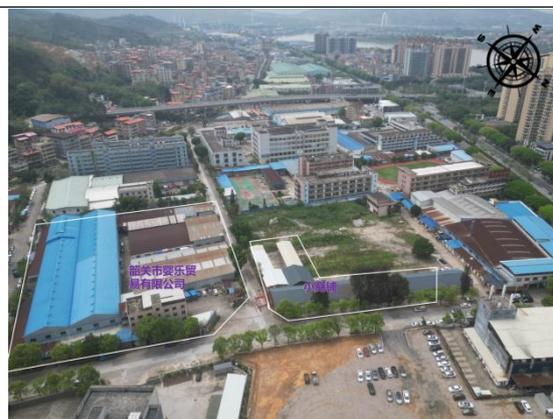
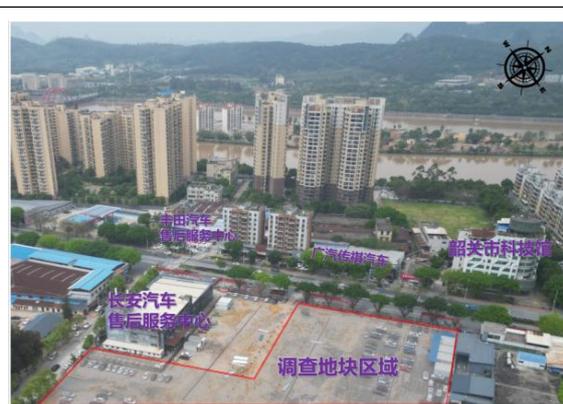
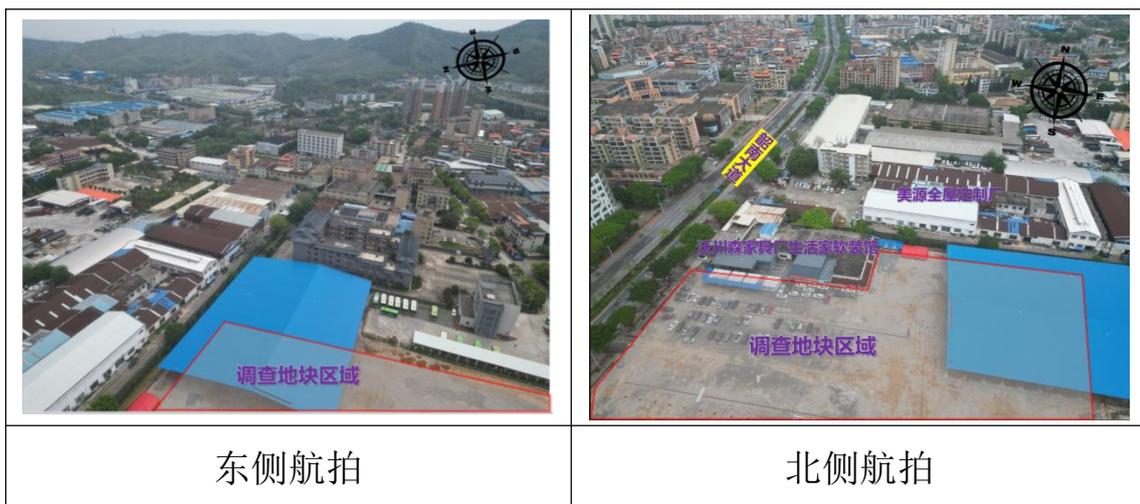
图 3.4-1 相邻地块航拍影像图

相邻地块北侧为家具厂、韶关市阀门厂有限公司和家居商城，地块东侧为韶关市公共汽车有限公司第二分公司（停车场与办公楼），南侧为韶关婴乐贸易有限公司和小商铺、长安 4S 店（长安汽车售后服务中心），西侧为韶南大道、丰田和广汽售后服务中心。

长安 4S 店内有喷漆房涉及喷漆工艺，工艺会产生一定量的有机废气，通过现场踏勘了解到企业对喷漆房设置了尾气处理装置，尾气处理后经排气筒排放。排气筒出口朝向为南向，因此，相邻地块最近的长安 4S 店排放有机废气通过沉降方式对地块土壤环境造成影响有限。详见表 3.4-1。

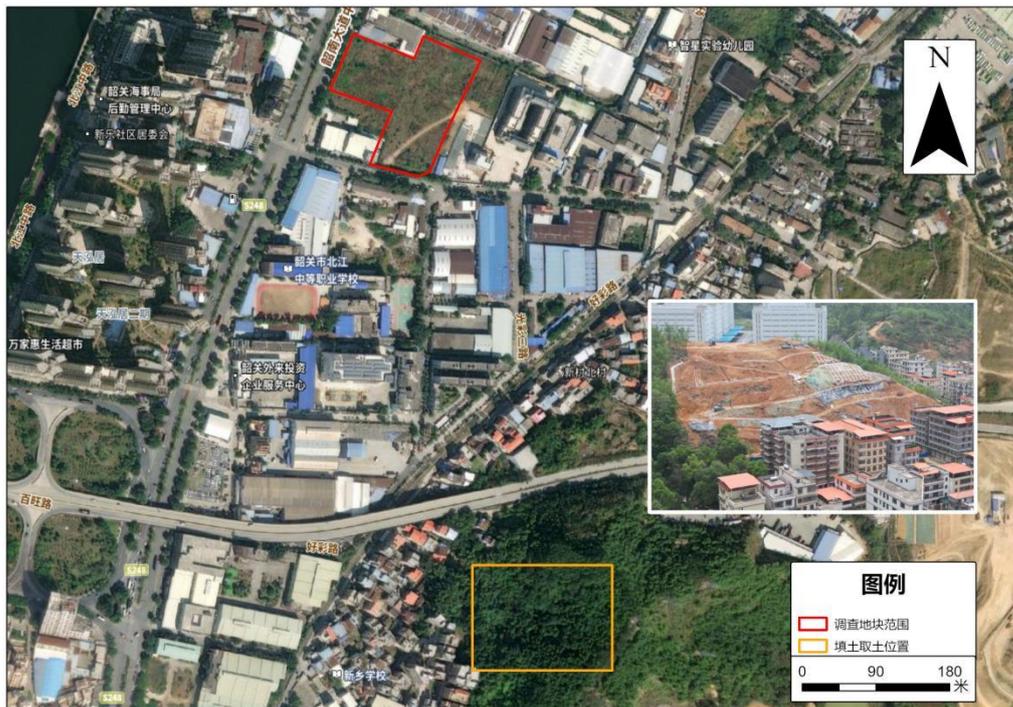
调查地块范围内于 2023 年 12 月至 2024 年 1 月进行了填土，面积约 17527 平方米。填土来源为来源于乐园镇新村村委莲塘山后山滑坡地质灾害隐患点，隶属于韶关市地质灾害隐患点综合治理项目，回填土方类型为林地土。土方来源地历史上均为林地，无工业企业活动，周边不存在土壤环境污染源，不属于污染土壤。填土不会对地块土壤环境造成影响。回填土取土点位置示意图详见图 4.2-1。

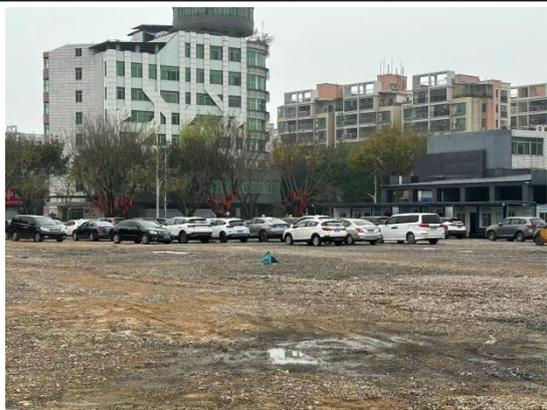
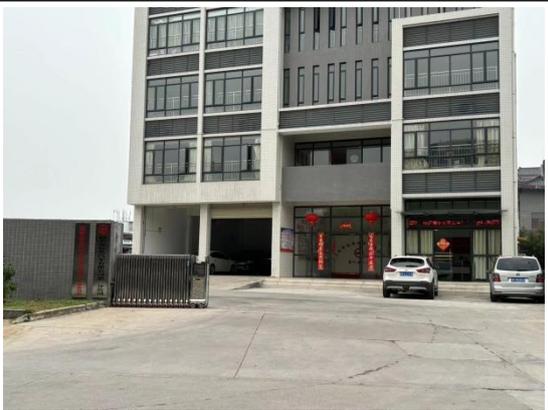
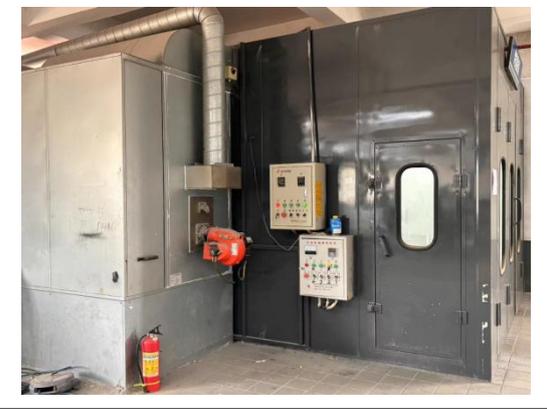
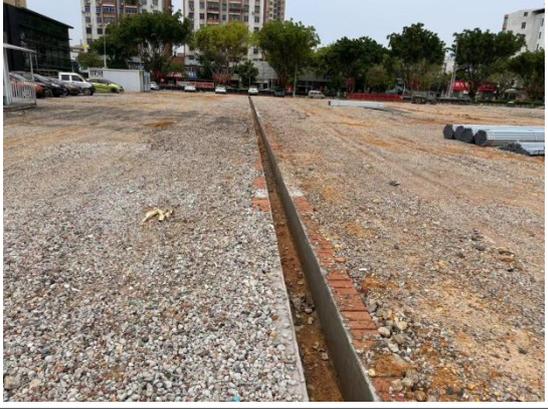
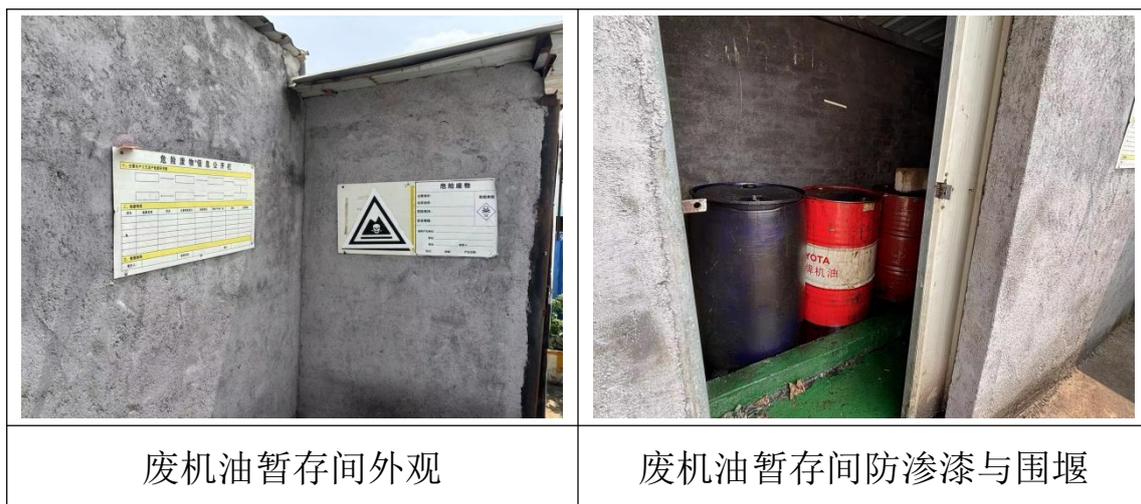
图 5.1-1 现状踏勘影像

现场停放的待售二手车辆	地块东侧二汽公司

长安4S店喷漆房与废气处理措施	地块内修建的排水沟渠

通过现场踏勘观察，现场无残留污染源或显著污染痕迹。调查地块现场正进行铁棚搭盖工作，现场部分区域挖有排水沟。地块内多个区域停放二手待售车辆。无存在土壤和地下水污染隐患的设施设备。
