韶关市 DH04-23-02 号地块（浈江区  
乐园镇卫生院项目）第一阶段  
土壤污染状况调查报告

土地使用权单位：韶关市土地储备中心

土壤污染状况调查单位：广东韶科环保科技有限公司

报告名称：韶关市 DH04-23-02 号地块（浈江区乐园镇卫生院项目）第  
一阶段土壤污染状况调查报告

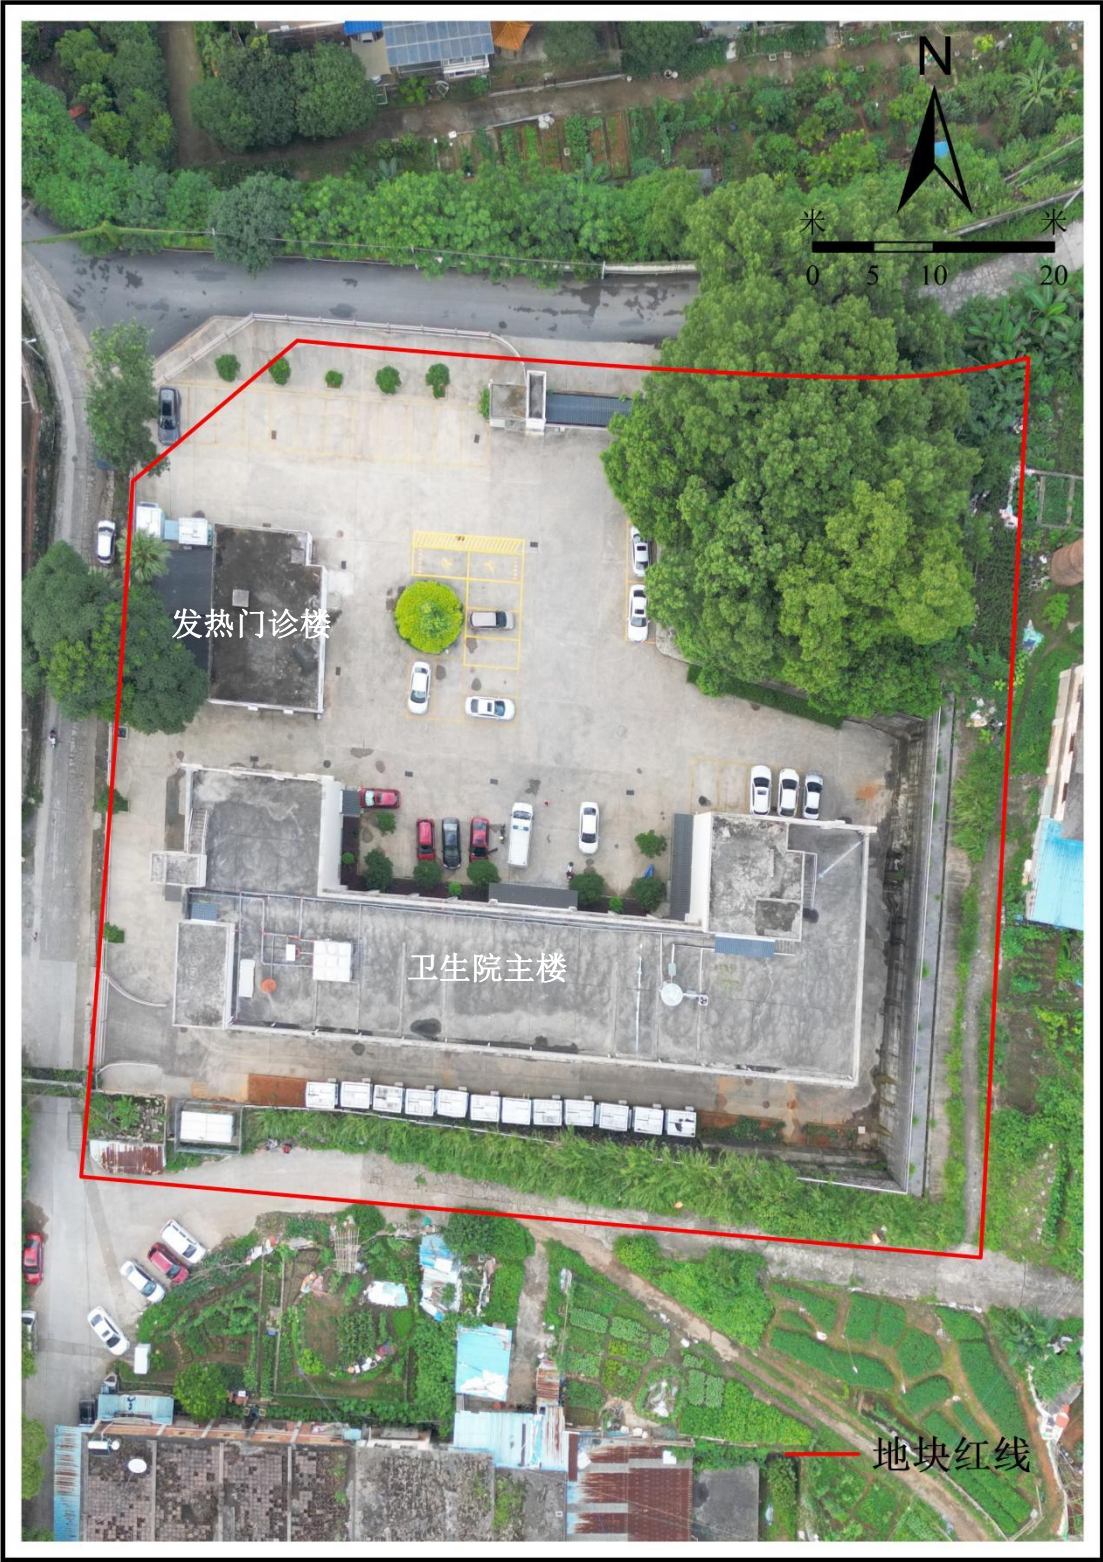
图 3.3-1 地块现状航拍图（拍摄时间：2024.6.13）

本次调查地块位于韶关市浈江区乐园镇长乐村，地块中心地理坐标为 24°45'48.45"N，113°35'3.76"E，总占地面积约 5190 m<sup>2</sup>，现状用地类型为城镇村道路用地、水浇地、科教文卫用地。红线内地块情况详见表 3.3-1，图 3.3-1。

2024 年 6 月 14 日，调查单位对该地块进行了现场踏勘与人员访谈。通过现场踏勘发现，地块目前为浈江区乐园镇卫生院，有一栋 4 层高的主楼以及 1 层高的发热门诊楼。地块内的地面大部分均硬底化。

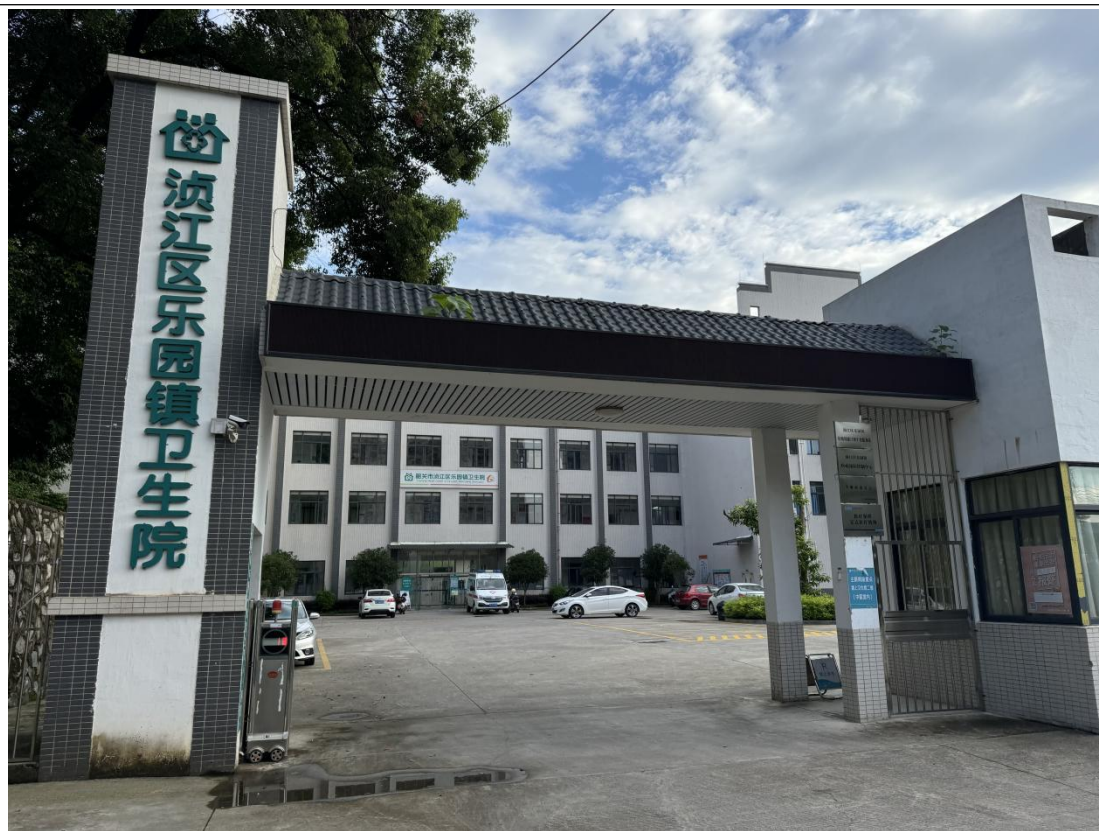
卫生院大门（镜头朝南，拍摄时间：2024.6.13）

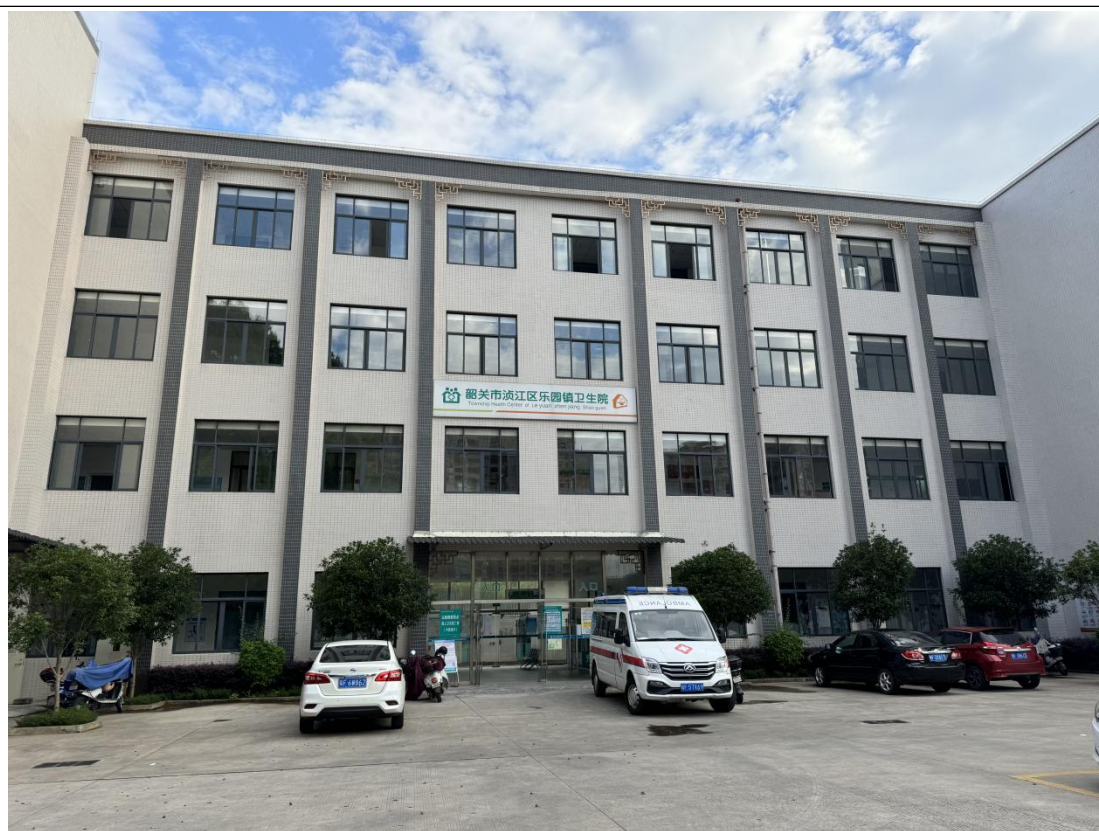
主楼（4层，地块内南部，拍摄时间：2024.6.13）

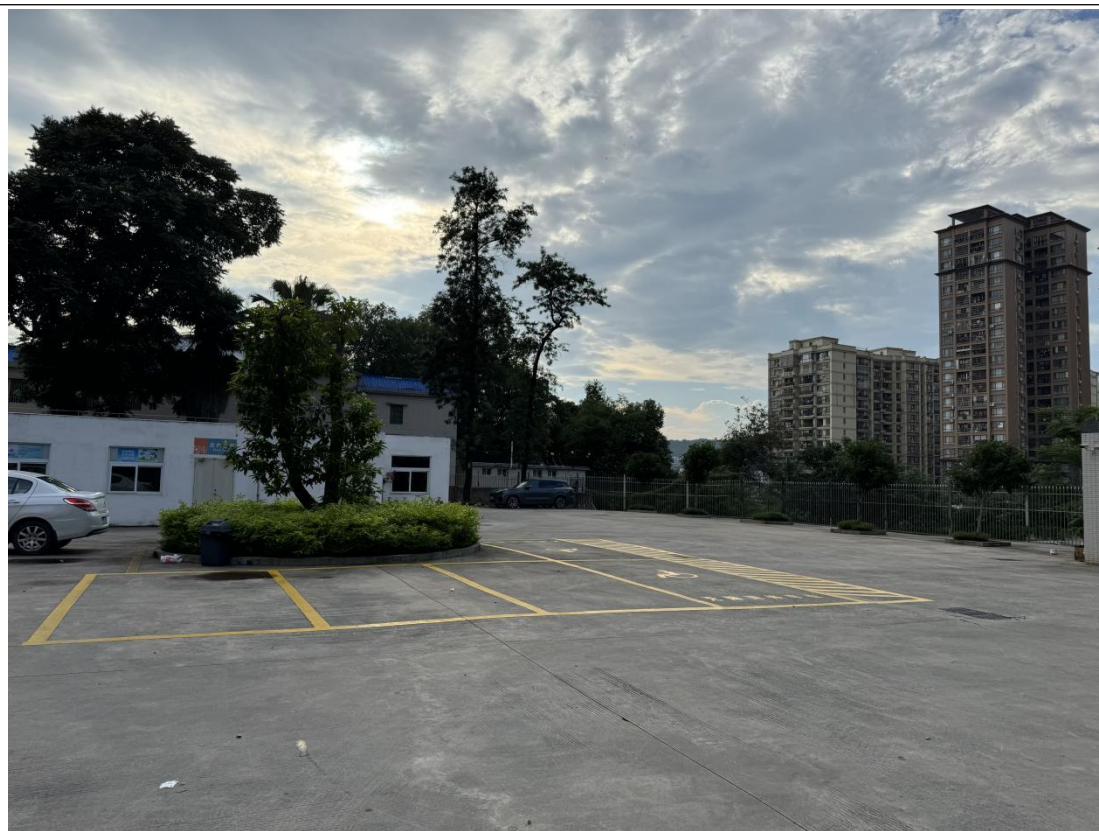
发热门诊（地块内西部，拍摄时间：2024.6.13）

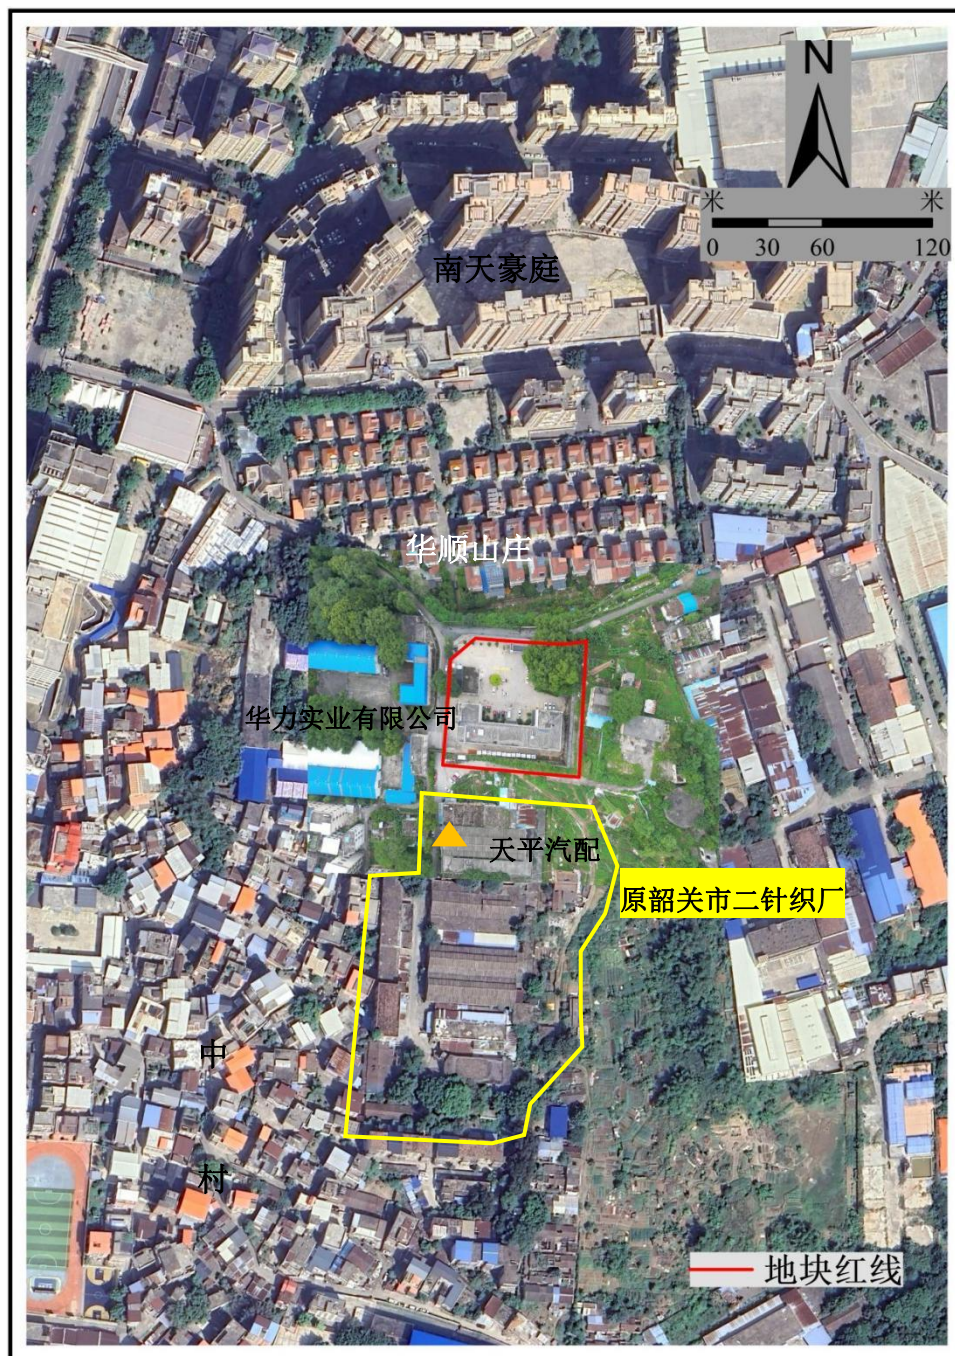
图3.4-1 地块周边现状图

目前地块外北侧为碧居民小区（华顺山庄、南天豪庭）；地块西侧主要为村庄（中村），以及韶关华力实业有限公司（门市部，1994 年注册）；地块外东侧为山地、菜地；南侧为原韶关市二针织厂的厂房，目前为天平汽配（销售汽车配件）。

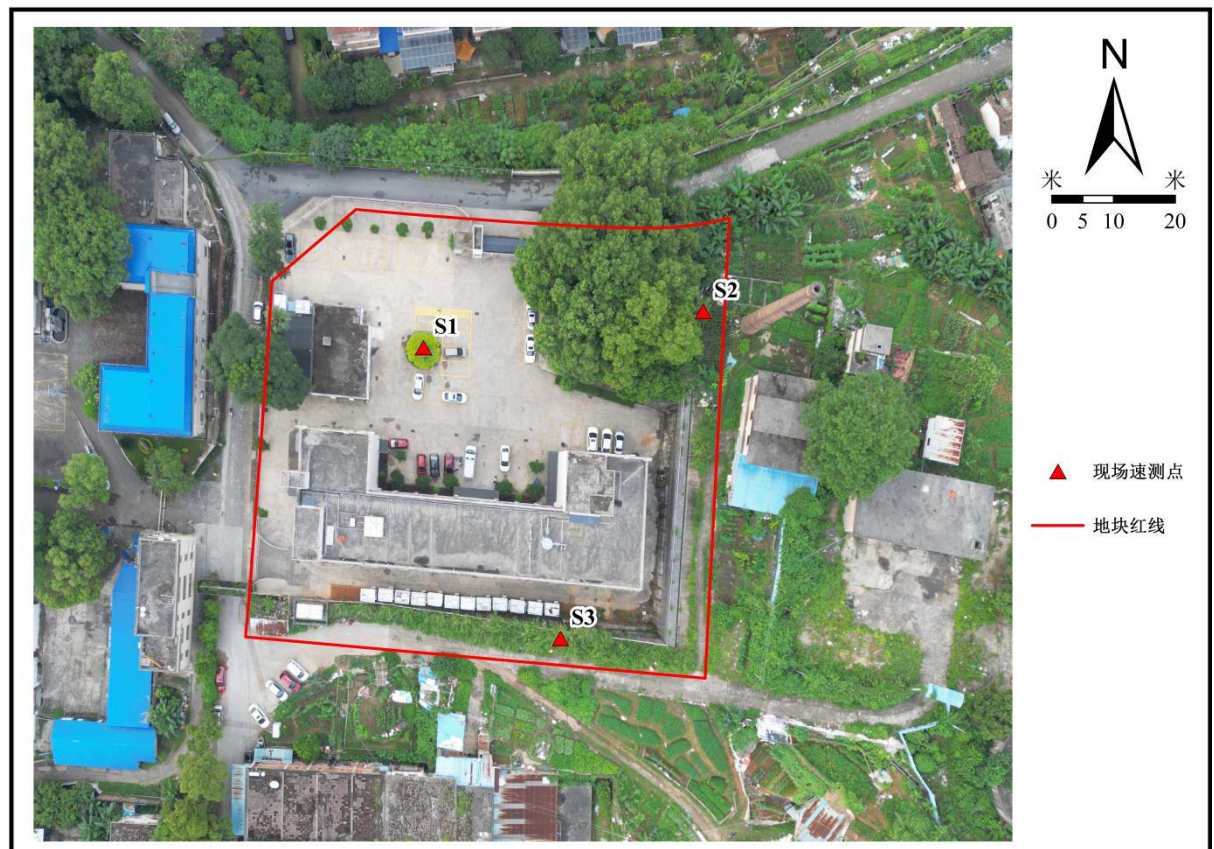
图 4.3-1 快速检测布点图

工作组于 2024 年 6 月 14 日使用重金属快速检测仪（XRF）以及有机物快速检测（PID）对地块内土壤进行了现场速测。参照《建设用地土壤污染状况调查技术导则》（HJ25.1-2019）和《广东省建设用地土壤污染状况调查、风险评估及效果评估报告技术审查要点（试行）》（粤环办〔2020〕67 号），按照随机布点法，在调查地块中未硬化的区域随机布设 3 个点位。

根据速测结果，对照（GB36600-2018）表 1、2 中的重金属元素，3 个监测点位中重金属砷、镉、镍、总铬、钒、铅有不同程度检出，但未超过筛选值标准。

根据现场踏勘，地块无污染痕迹，不存在被污染迹象。同时，根据现场快速检测的结果，3 个监测点位的土壤重金属均未超《土壤环境质量建设用地土壤污染风险管控标准（试行）》（GB36600-2018）第一类用地筛选值标准。
