# 乳源瑶族自治县桂头镇领航商业城旁 地块第一阶段土壤污染状况调查报告

土地使用权人：乳源瑶族自治县土地储备中心

土壤污染状况调查单位：广东韶科环保科技有限公司

编制日期：二〇二五年六月

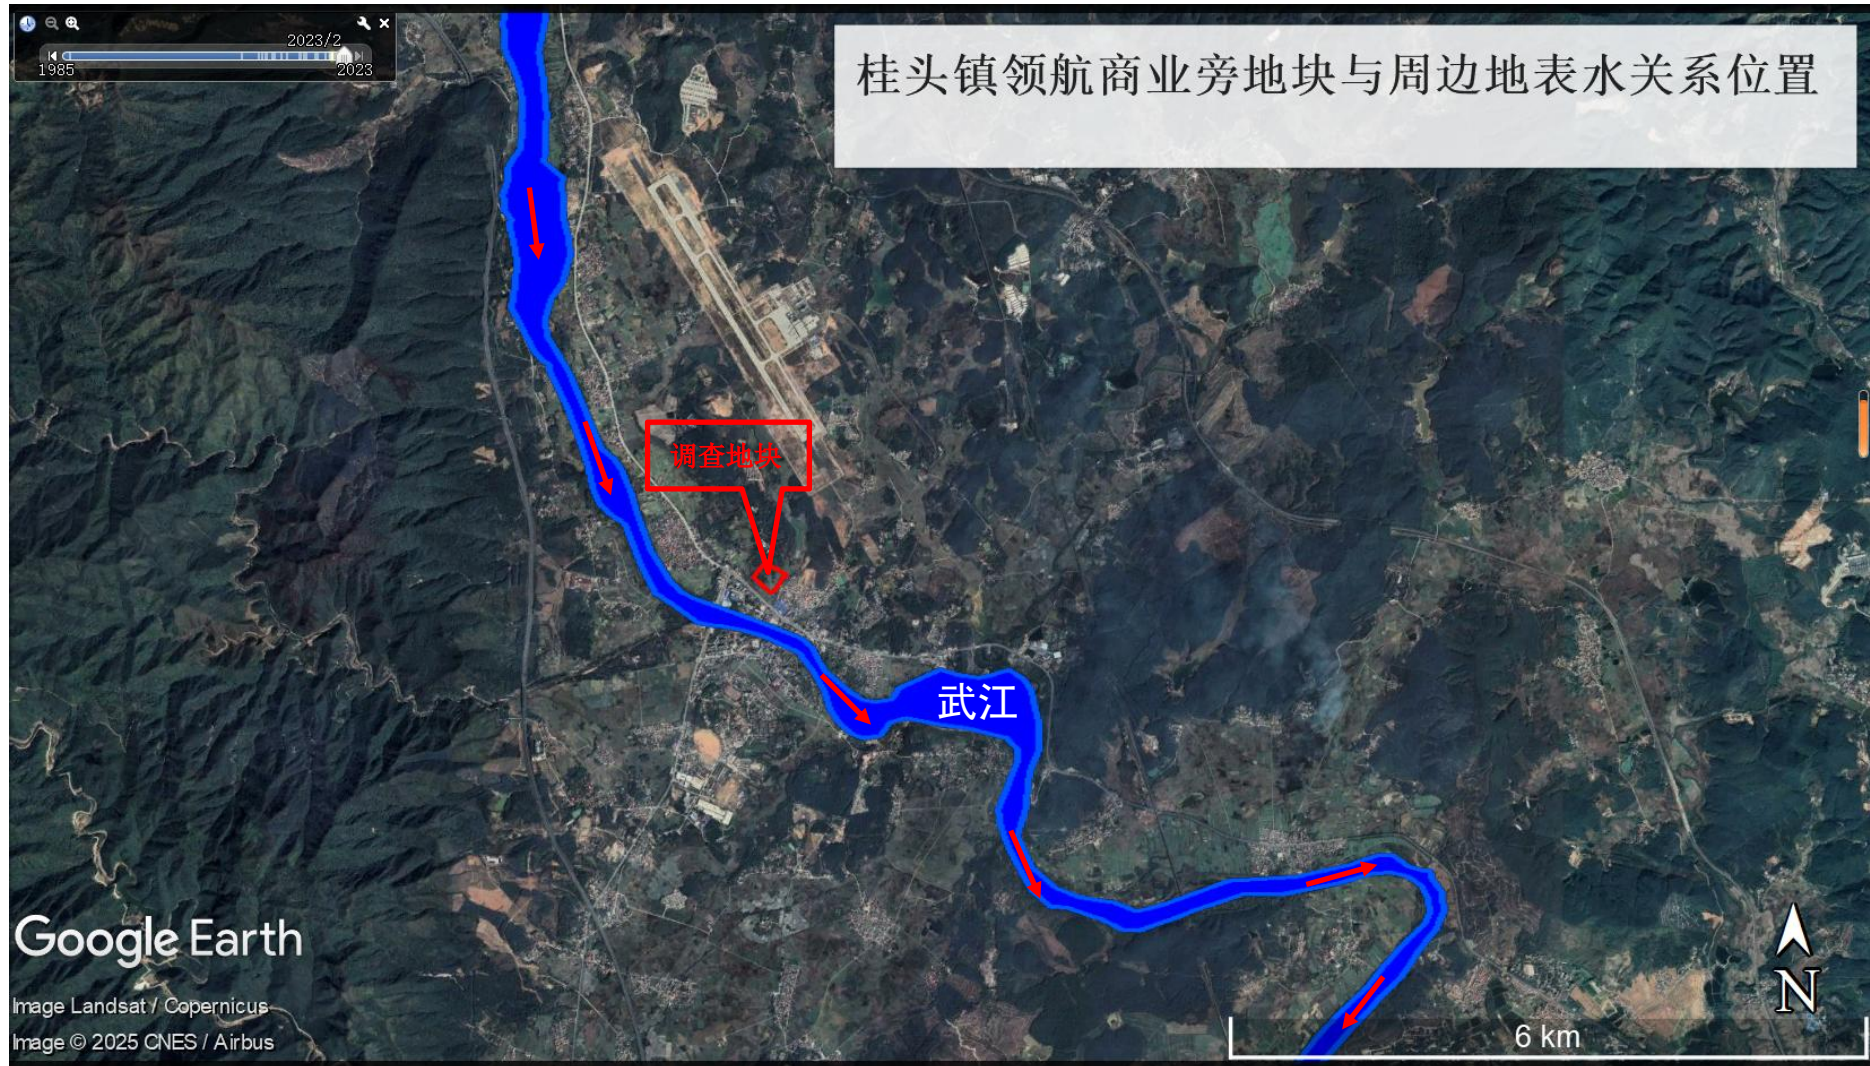
图2.2.3-1 调查地块与周边地表水位置示意图

调查地块位于武江（乐昌~梨市段）北侧（距离本项目南侧约287米）。根据现场踏勘，调查地块内地下水总体流向武江。地块和周边地表水位置关系如下图2.2.3-1所示。

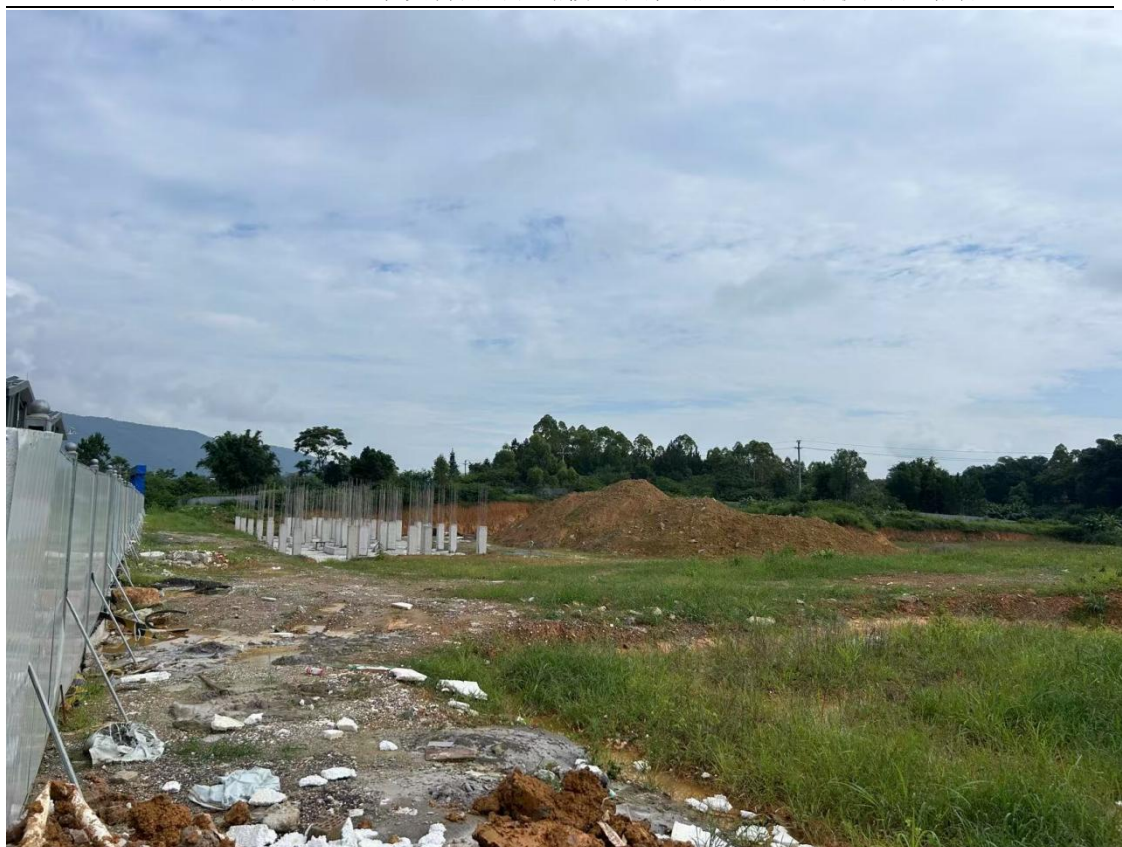
图2.4-1 地块内西侧现状近景图（手持设备拍摄于2025年6月13日）

2025年6月13日和16日，调查单位对调查地块进行了现场踏勘、手持拍摄设备取照和人员访谈工作。通过现场踏勘和人员访谈，地块内西南侧现状为地基浇筑完成后的韶关机场红线外噪音防治环保搬迁项目1#和2#（白土螺村）建设区域，其他区域为荒地。

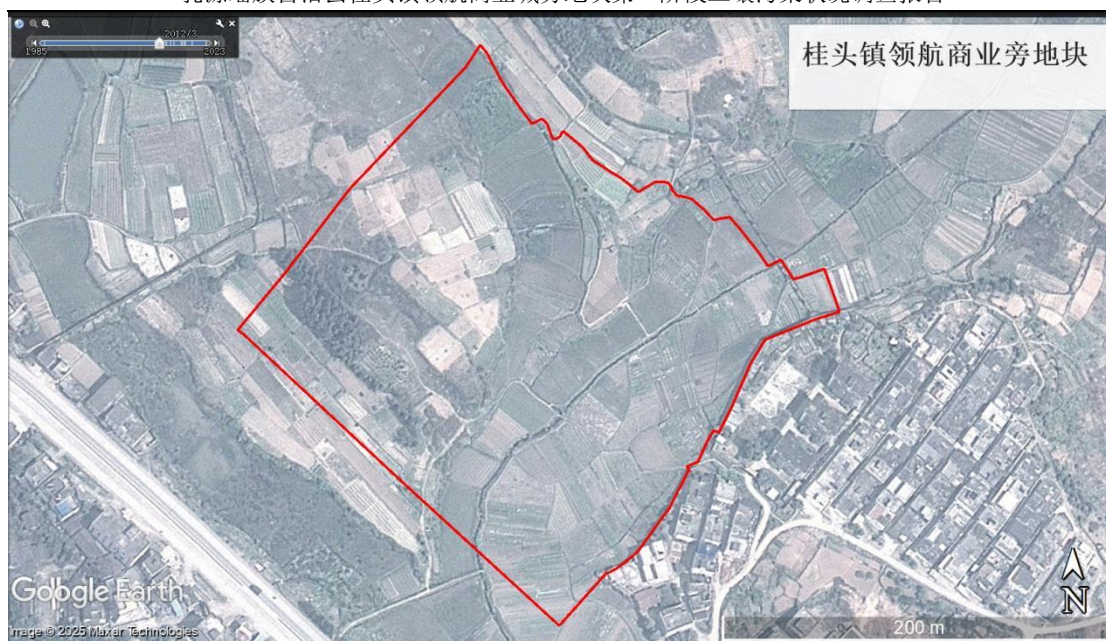
图2.4-4 卫星历史影像（影像日期为2012 年3月）

备注：该时期地块内东侧区域有少量林地，其他区域为农田。

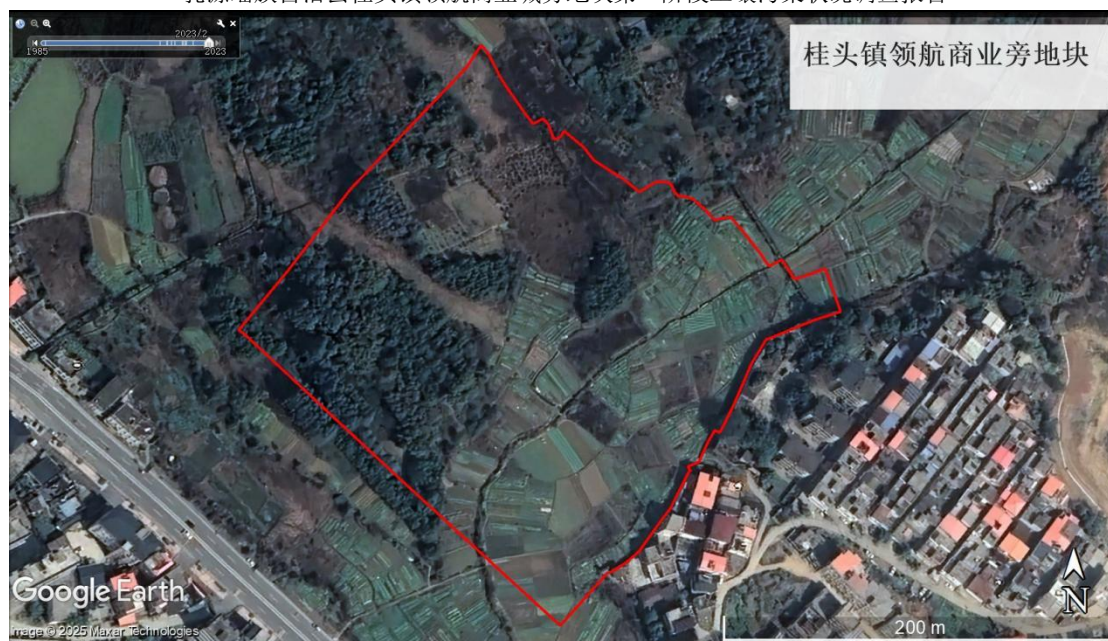
图2.4-14 卫星历史影像（影像拍摄日期为2023年02月）

备注：该时期地块内东侧区域有少量林地，其他区域为农田。

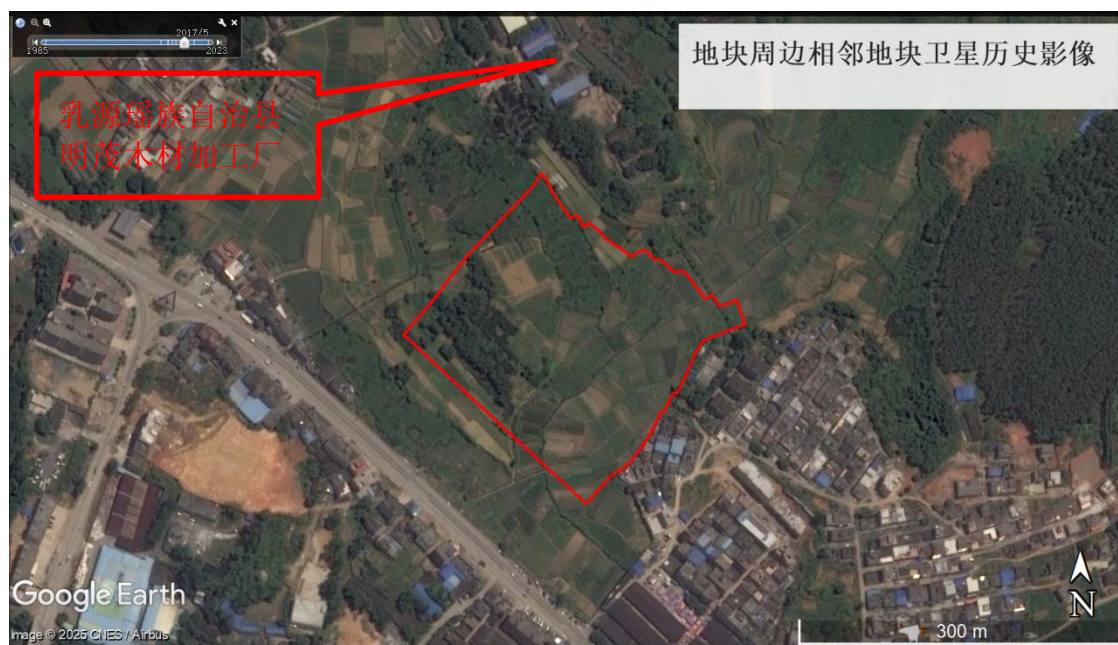
图2.5-7 卫星历史影像（影像拍摄日期为2017年05月）

备注：该时期地块外东侧为凰村；地块外南侧为农田；地块外西侧为农田；地块外北侧为林地、农田和乳源瑶族自治县明茂木材加工厂（租用某部队营房旧址办厂，距离本调查地块最近距离约为70米）。
