韶关市 SZ0304A-16 号、SZ0304A-10A 号  
地块（北江实验中学扩建项目）第一阶段  
土壤污染状况调查报告

土地使用权人：韶关市土地储备中心

土壤污染状况调查单位：广东韶科环保科技有限公司

二〇二五年九月

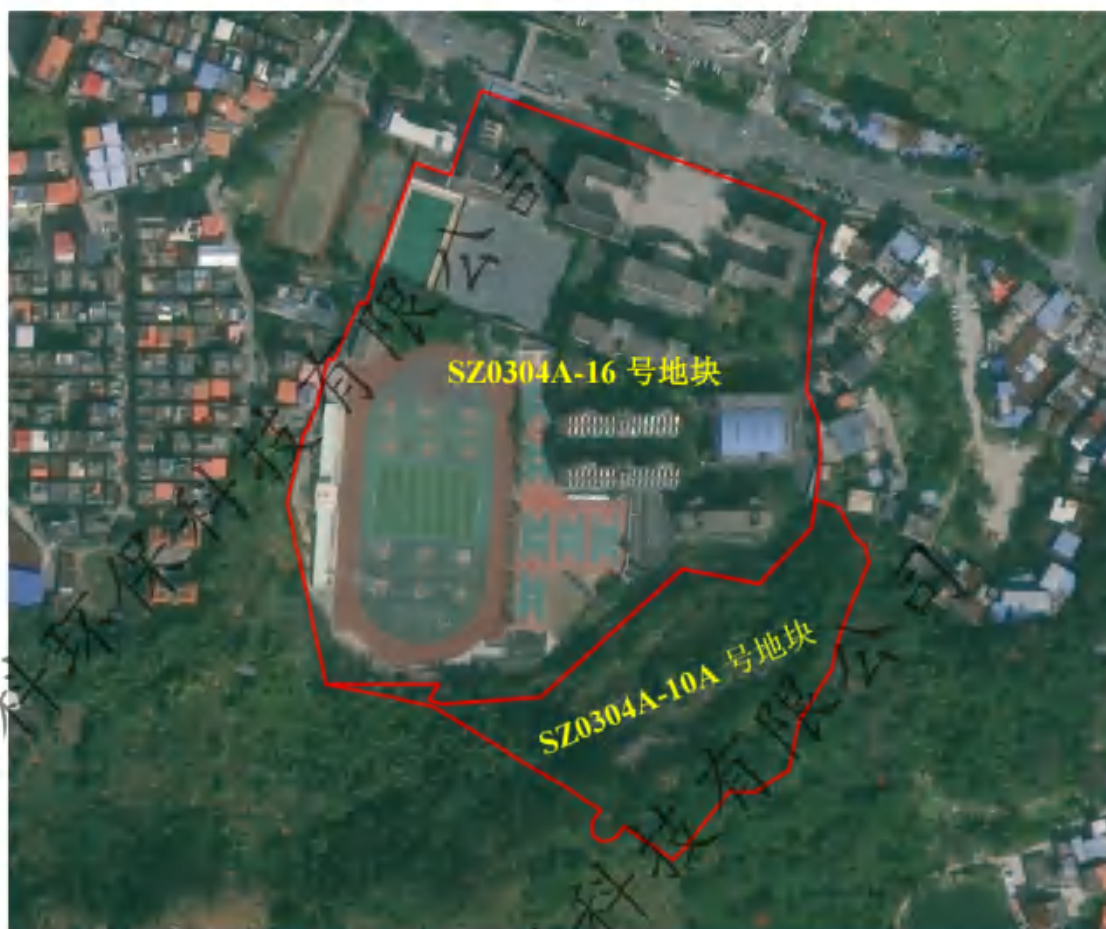
图 2.2-1 本次调查地块范围

本地块位于韶关市武江区西河镇朝阳路南侧，地块中心地理坐标为 E113.582304°，N24.818105°，总占地面积 90414 m<sup>2</sup>。调查地块红线拐点坐标见表 2.2-1、表 2.2-2，调查范围及主要拐点坐标见图 2.2-1。

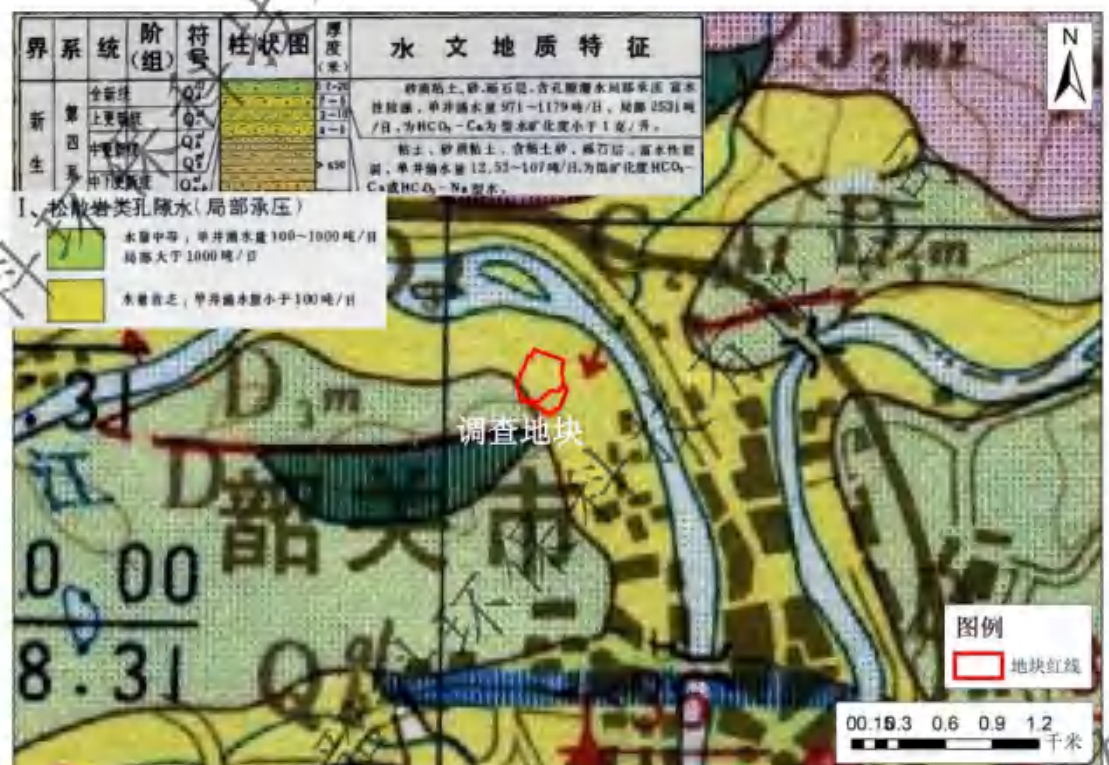
图 3.1-3 调查地块所在地水文地质图（综合水文地质图—韶关幅）

根据中华人民共和国区域水文地质普查报告（韶关幅），项目所在区域地质类型为新生界第四系中更新统  $Q_6^{al}$ ，属粘土、砂质粘土、含粘土砂、砾石层；地下水类型为松散岩类孔隙水，水量贫乏，单井涌水量小于 100 吨/日。本项目所在地的水文地质图详见图 3.1-3。

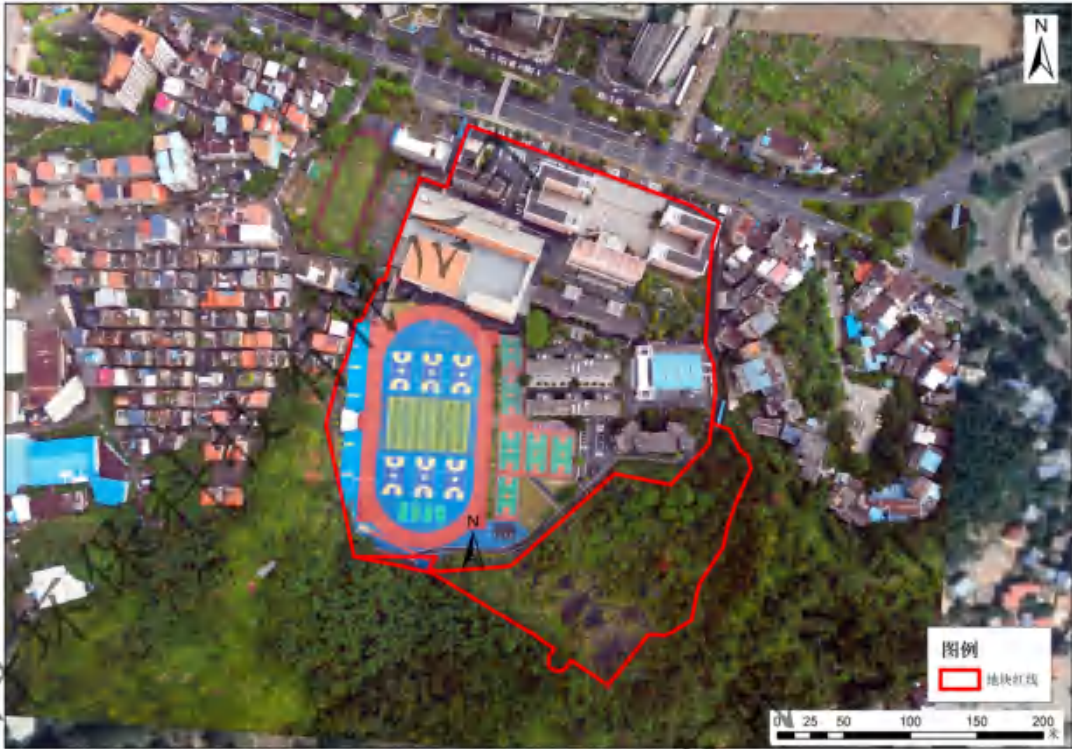
图 3.3-3 地块现状航拍（拍摄时间图：2025.9.9）

根据现场踏勘和人员访谈，本地块内现为北江实验中学及林地。地块内无工业企业生产活动。地块现场踏勘图详见图 3.3-3~图 3.3-4。

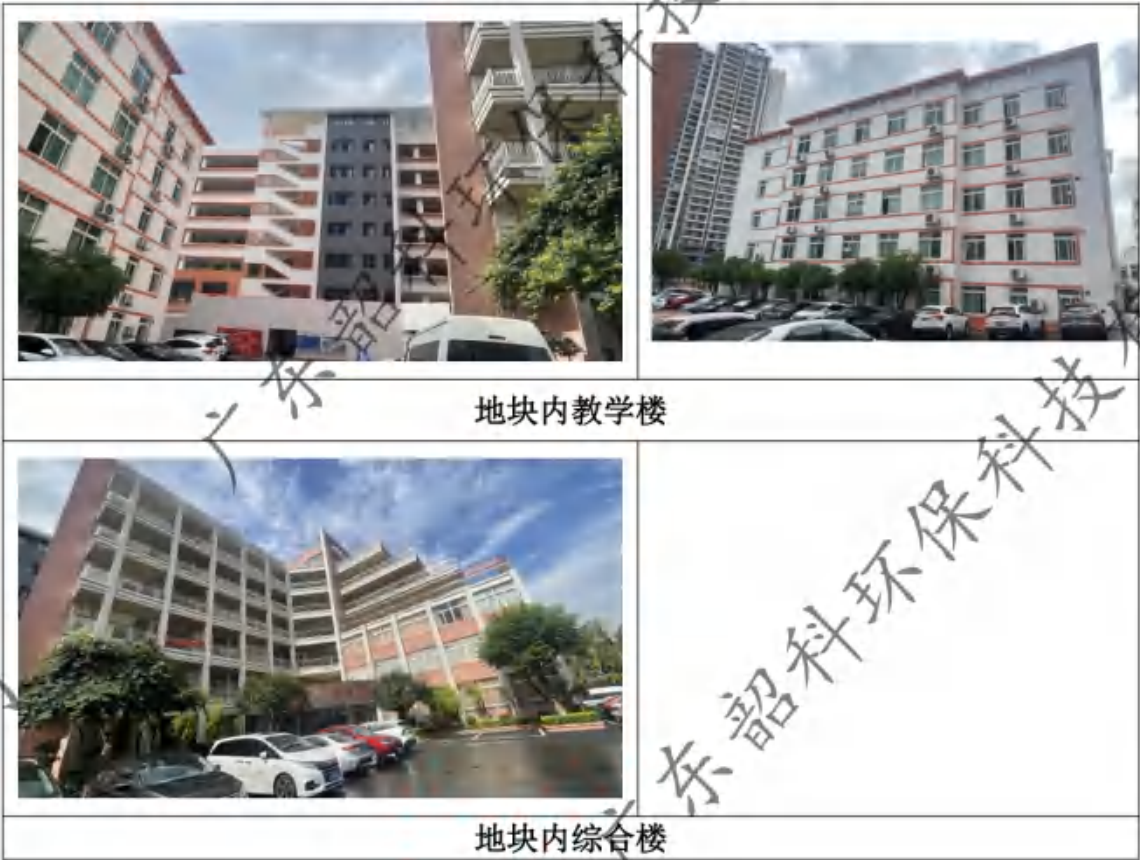
图 3.3-4 现场踏勘照片

2025 年 9 月，调查单位对地块进行了现场踏勘，结果表明，地块内现为北江实验中学及林地；地块周边主要为居民区、学校及林地。地块内及周边地块无对地块土壤造成影响的污染源。

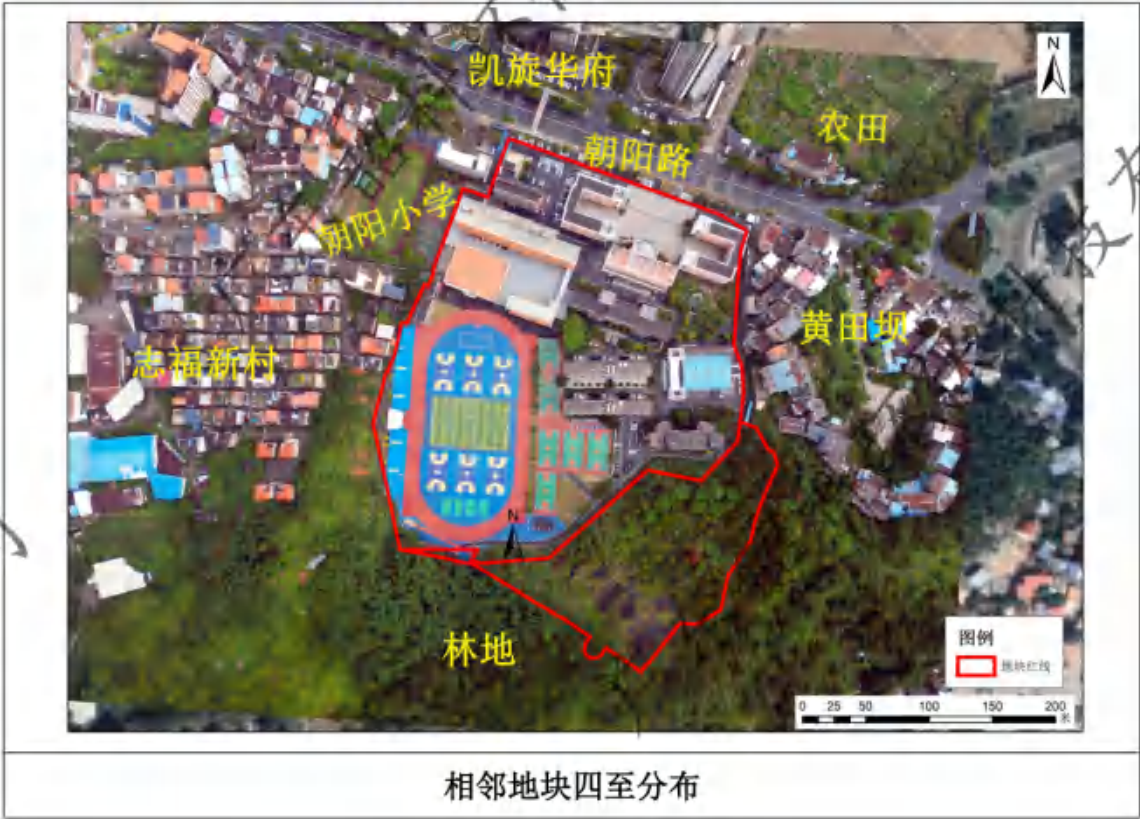
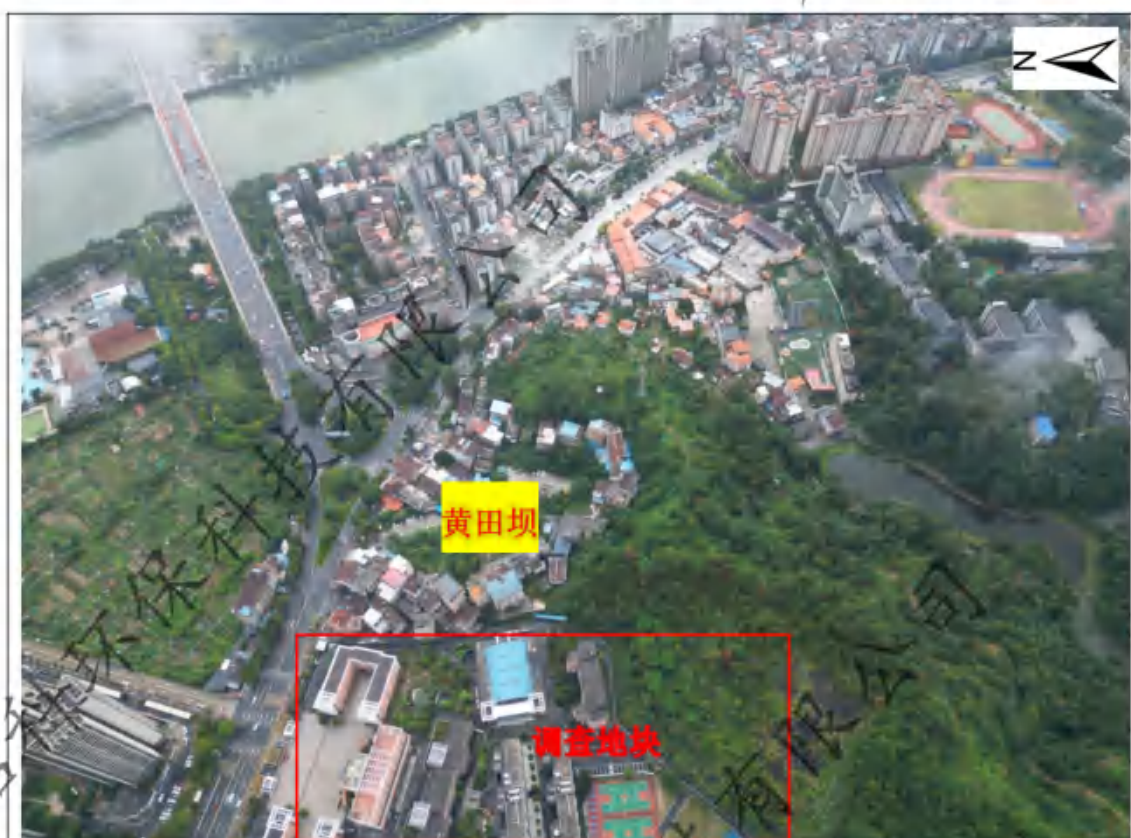
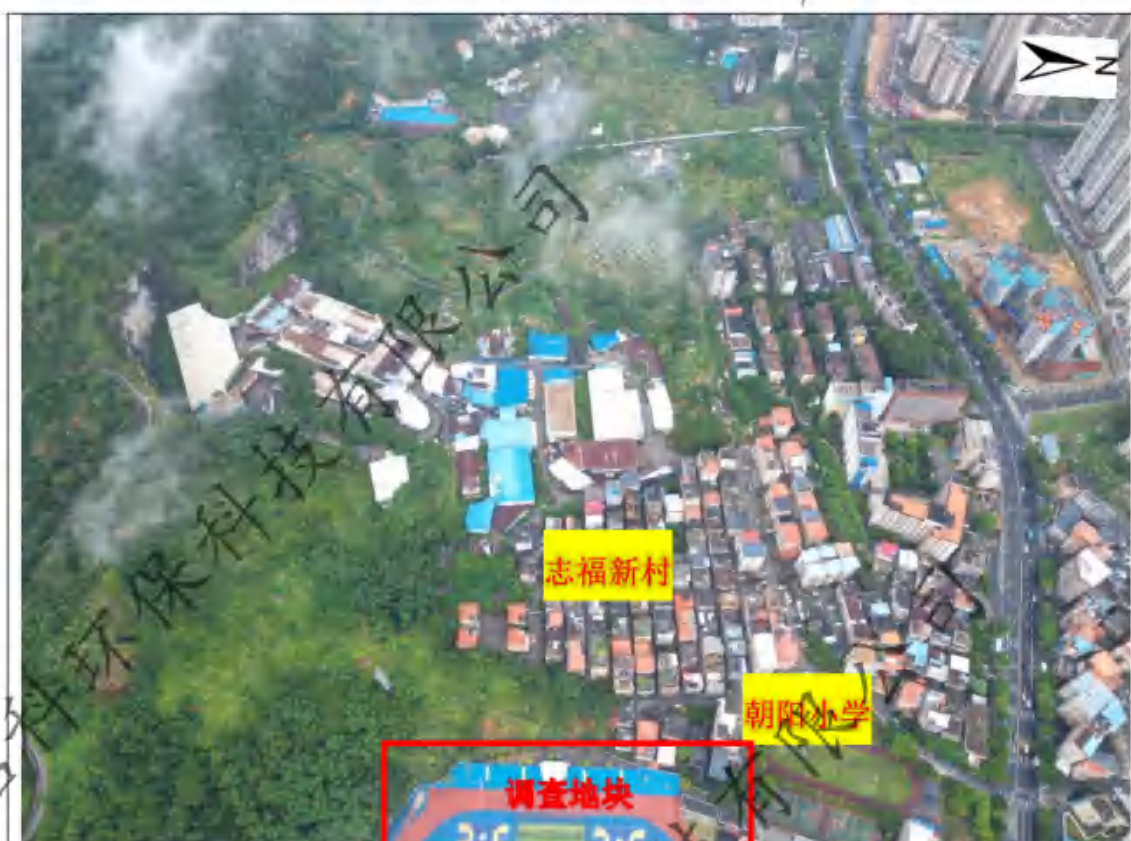
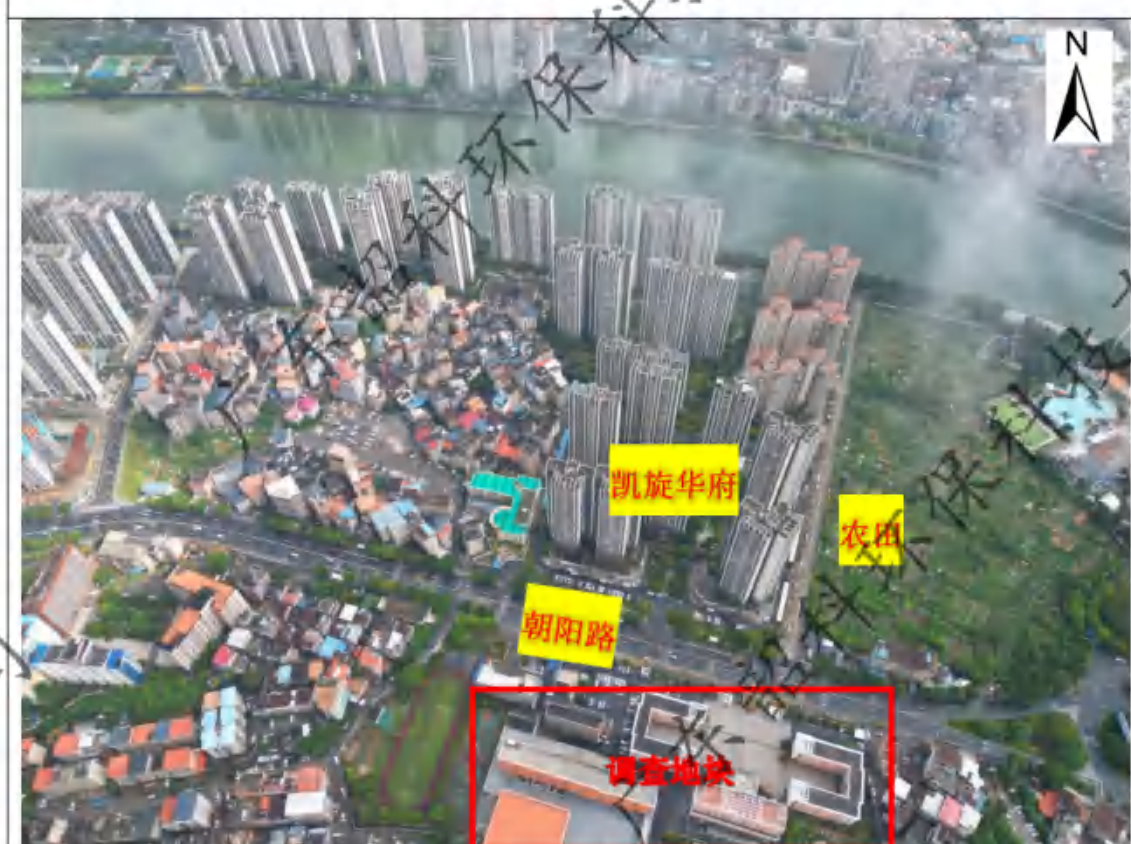
图 3.4-1 相邻地块航拍影像图

相邻东侧地块为黄田坝居民区；南侧地块为林地；西侧为志福新村及朝阳小学；北侧为朝阳路、农田及碧桂园凯旋华府。因此，相邻地块现无对地块内土壤产生影响的风险源。详见表 3.4-1。调查地块相邻地块航拍图详见图 3.4-1。

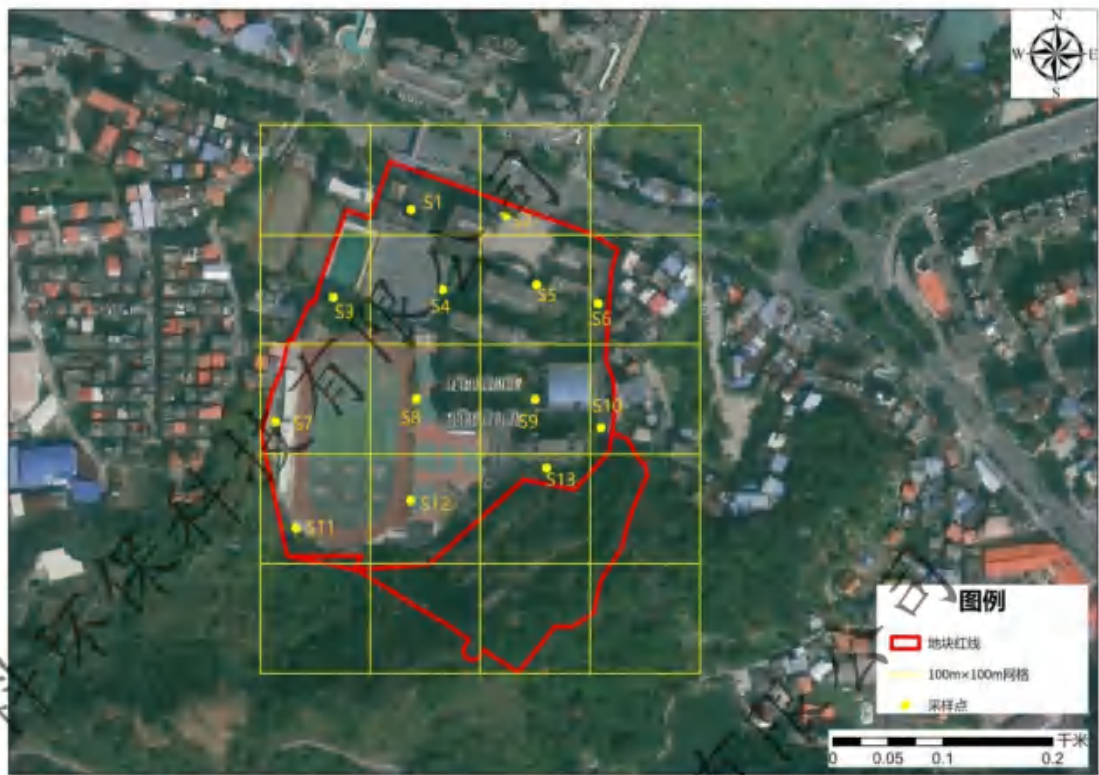
图 6.2-1 现场速测布点示意图

本调查地块总占地面积为 90414 m<sup>2</sup>，由于地块及周边历史上均未存在过工业企业，故本次采样按 100 m×100 m 网格布设。根据现场情况，现场实际共布设 13 个采样点。采样深度为扣除地表非土壤的硬化层厚度后的 20 cm。现场快速检测采样布点示意图详见图 6.2-1 所示。
