韶关市 NH0303A-15A 号地块(东岗小学高  
部扩建项目地块) 第一阶段土壤污染状况  
调查报告

土壤污染状况调查单位：广东韶科环保科技有限公司

二〇二六年一月

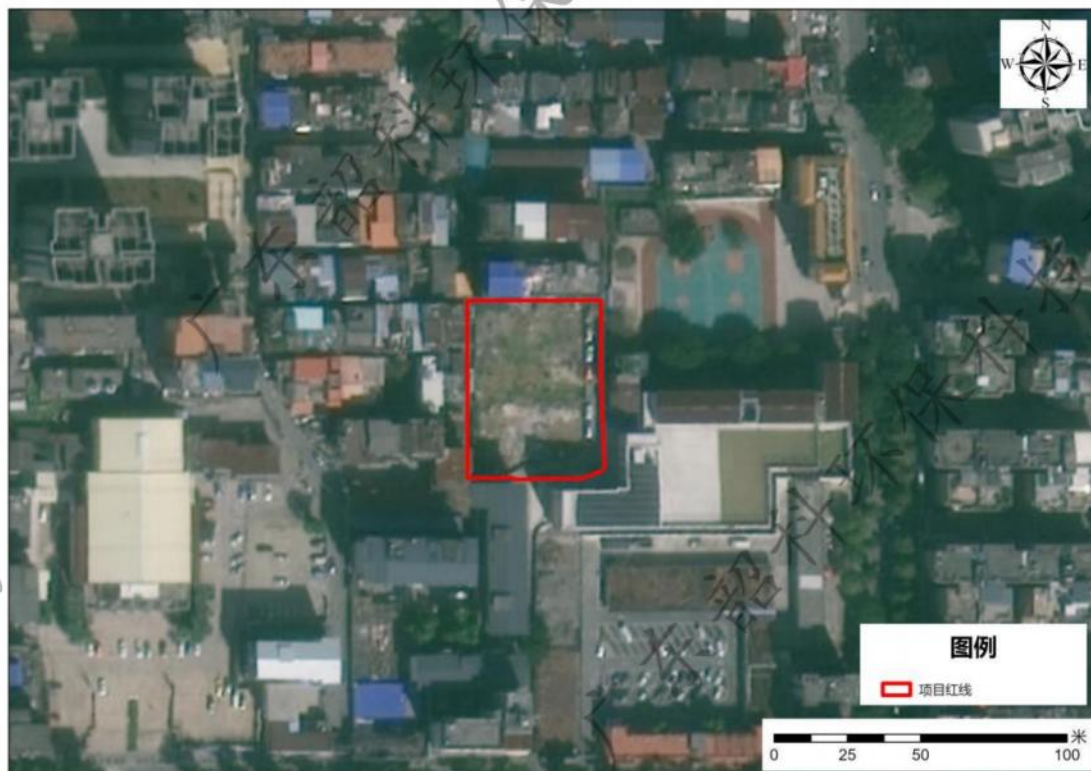
图 2.2-1 本次调查地块范围

本地块位于韶关市武江区惠民街道东岗小学高年级部西侧，地块中心地理坐标为 E113.580378°，N24.804966°，总占地面积 2289 m<sup>2</sup>。调查地块红线拐点坐标见表 2.2-1、表 2.2-2，调查范围及主要拐点坐标见图 2.2-1。

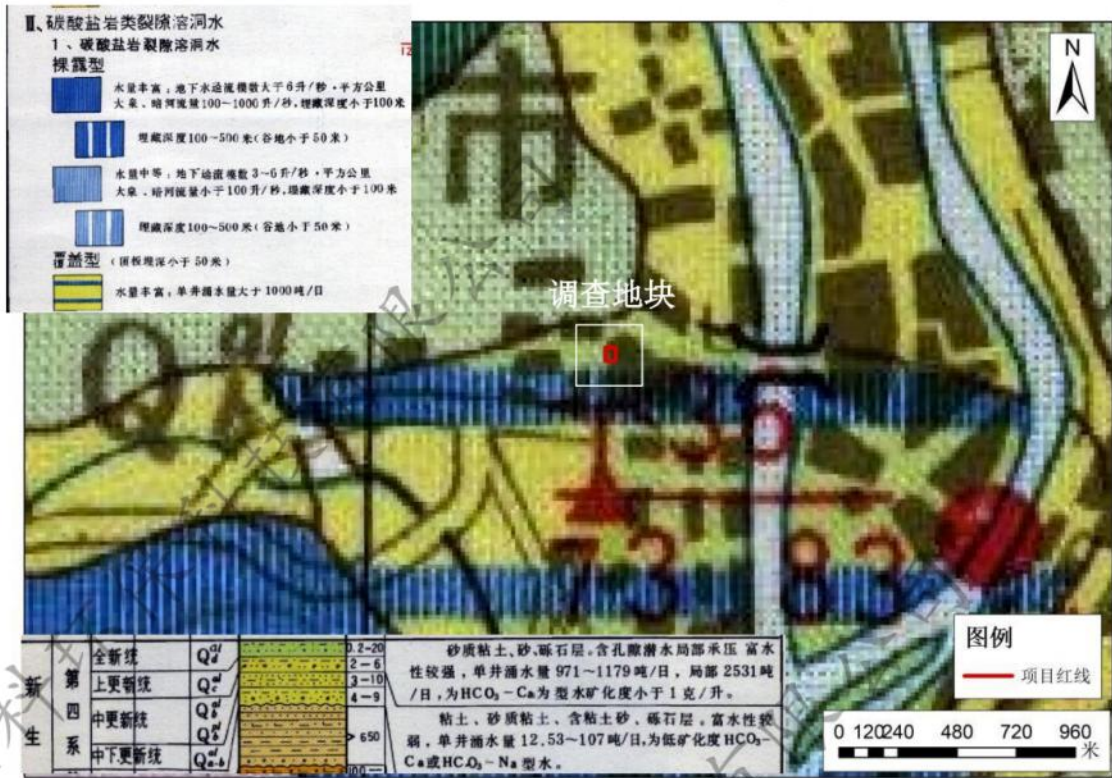
图 3.1-3 调查地块所在地水文地质图（综合水文地质图—韶关幅）

根据中华人民共和国区域水文地质普查报告（韶关幅），项目所在区域地质类型为新生界第四系中更新统  $Q_6^{al}$ ，属粘土、砂质粘土、含粘土砂、砾石层；地下水类型为碳酸盐岩类裂隙溶洞水，为覆盖型，水量丰富，单井涌水量大于 1000 吨/日。本项目所在地的水文地质图详见图 3.1-3。

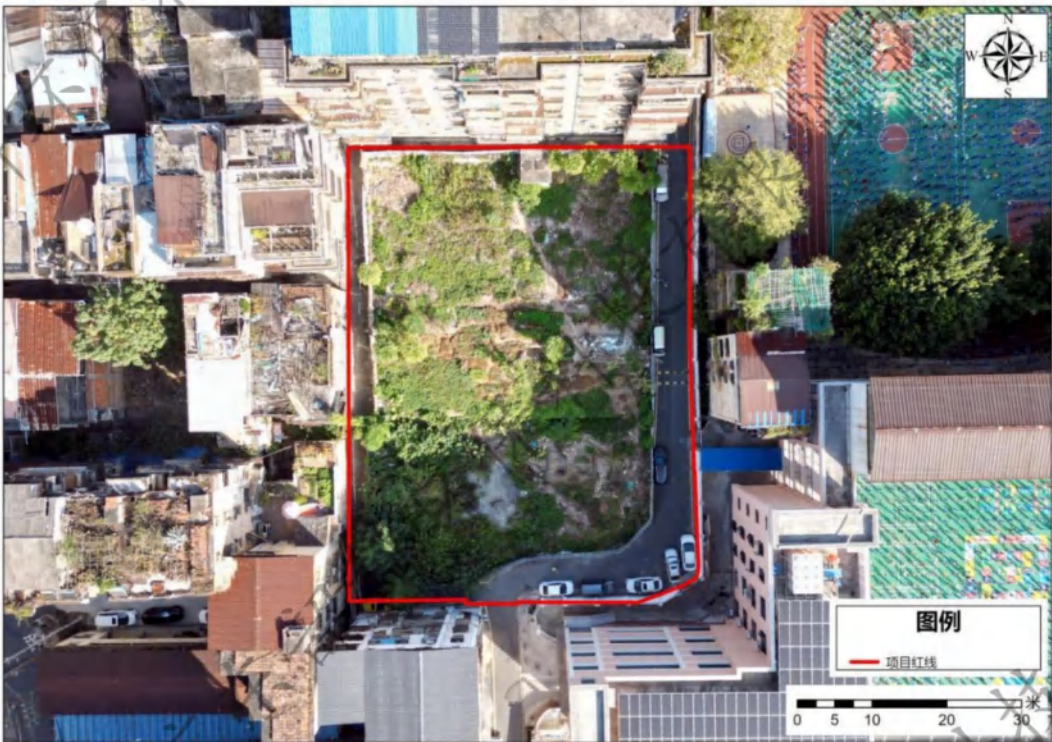
图 3.3-2 地块现状航拍（拍摄时间图：2025.11.25）

根据现场踏勘和人员访谈，本地块内现为荒置地，有居民在里面种植少量蔬菜。地块内无工业企业生产活动。地块现场踏勘图详见图 3.3-2～图 3.3-3。

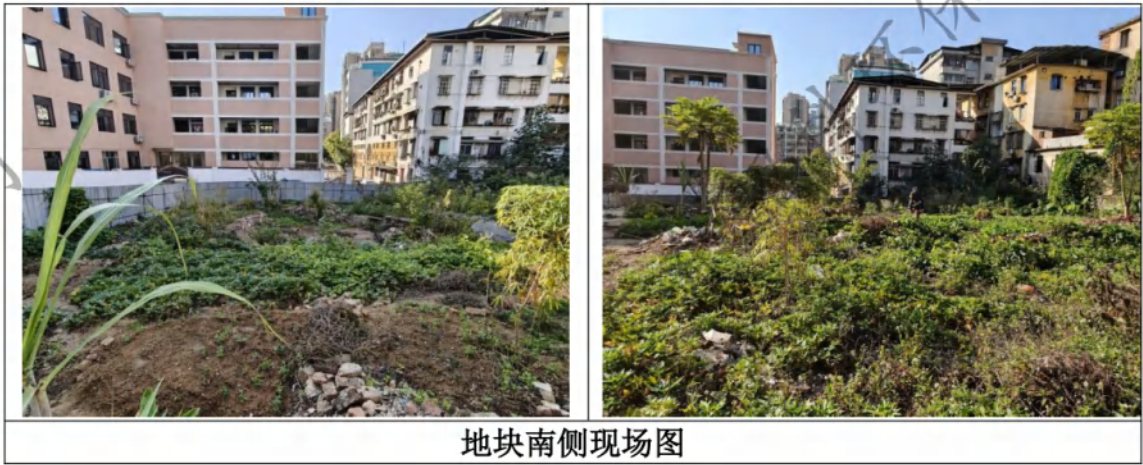
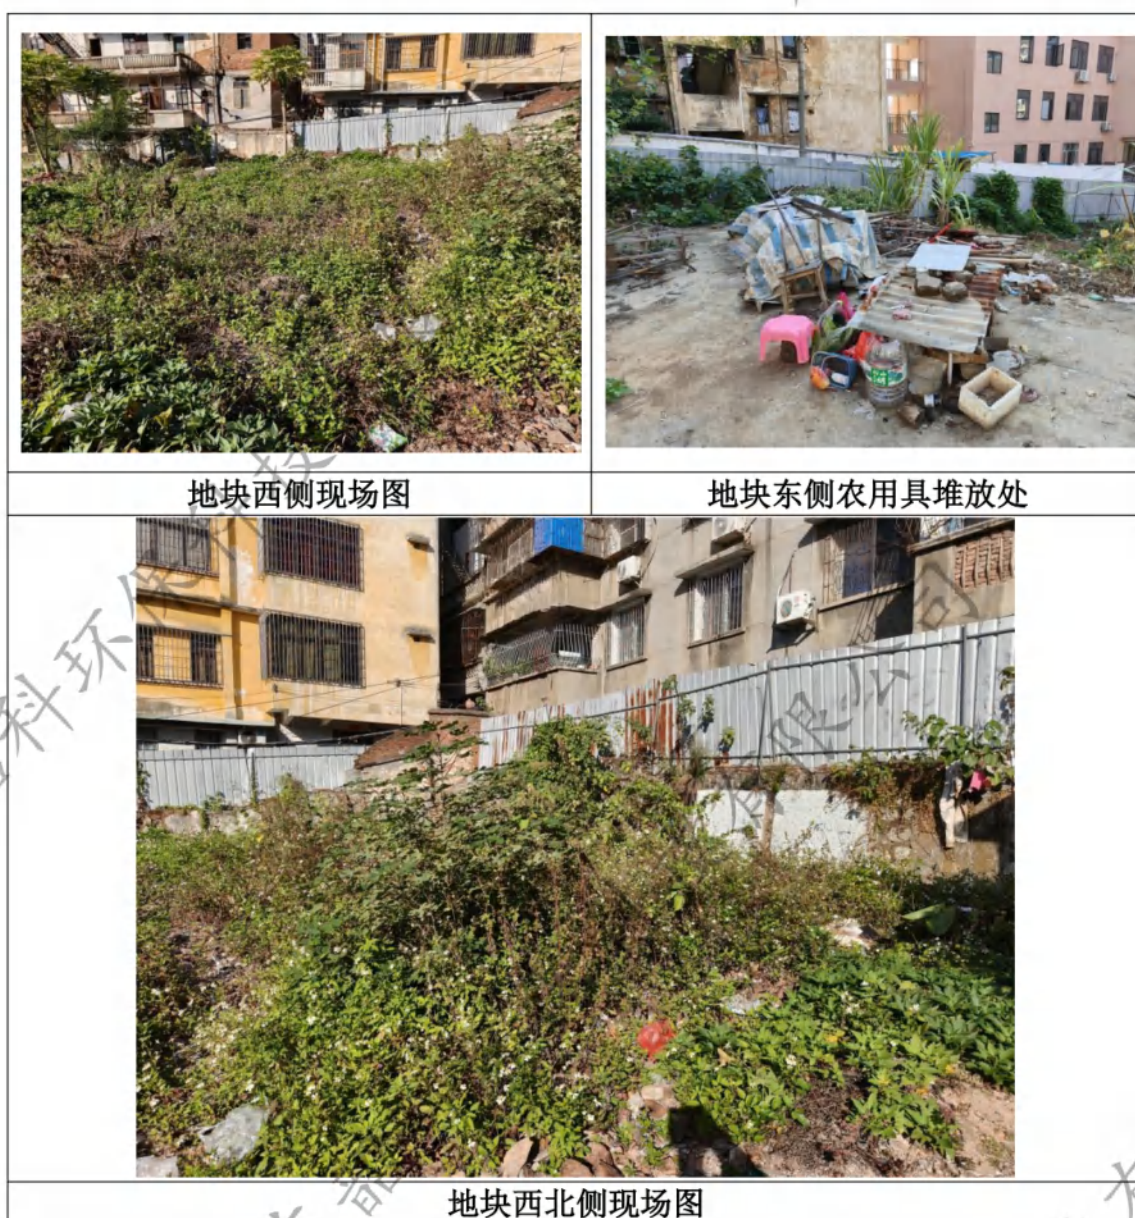
图 3.3-3 现场踏勘照片

2025 年 11 月，调查单位对地块进行了现场踏勘，结果表明，地块内现为闲置地，有居民在里面种菜；地块周边主要为居民区、学校。地块内及周边地块无对地块土壤造成影响的污染源。

工作组主要通过现场踏勘、人员访谈对该地块进行分析，结果表明，地块内无危险废物的存在，本报告不对危险废物的处理进行评价。地块内的固体废物为少量之前居民楼拆除时遗留的混凝土，对地块土壤造成影响的可能性较小。

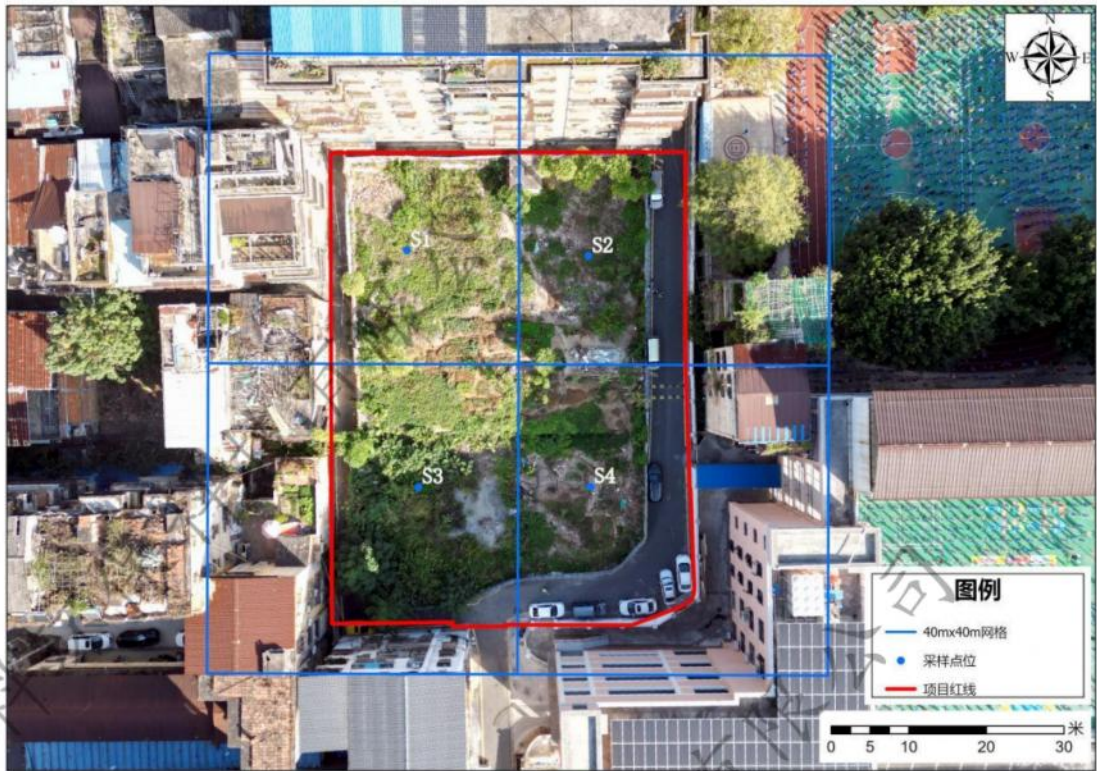
本调查地块总占地面积为 2289 m<sup>2</sup>，由于地块拟规划为中小学用地，故本次采样按 40 m×40 m 网格布设。根据现场情况，现场实际共布设 4 个采样点。采样深度为扣除地表非土壤的硬化层厚度后的 20 cm。现场快速检测采样布点示意图详见图 6.2-1 所示。

工作组于 2025 年 9 月 10 日使用重金属快速检测仪对地块内土壤进行了现场快速检测，结合现场情况，实际共选取 4 个点位进行检测。快速检测结果如表 6.4-1 所示，表格仅列举了快速检测中检出且属于《土壤环境质量建设用地区域土壤污染风险管控标准（试行）》（GB36600-2018）表 1 与表 2 中涉及的指标。根据速测结果，4 个监测点位中砷、铜、镍均有不同程度检出，镉、锑、钴、钒均未检出，铅仅于 S2 及 S4 中检出，检测结果均未超过筛选值标准。样品检测结果详见表 6.4-1。样品检测结果原始数据详见附件 8.3。

本报告使用重金属快速检测仪对地块内土壤进行了现场快速检测，共选取 4 个点位进行检测。根据快速检测结果，4 个监测点位中砷、铜、镍均有不同程度检出，镉、锑、钴、钒均未检出，铅仅于 S2 及 S4 中检出，检测结果均未超过筛选值标准，土壤环境状况良好。
