# 新丰县中心城区 SG-XF-01-01-0127 至 0131 地块土壤污染状况第一阶段调查报告

(公示稿)

土壤污染状况调查单位：广东韶科环保科技有限公司

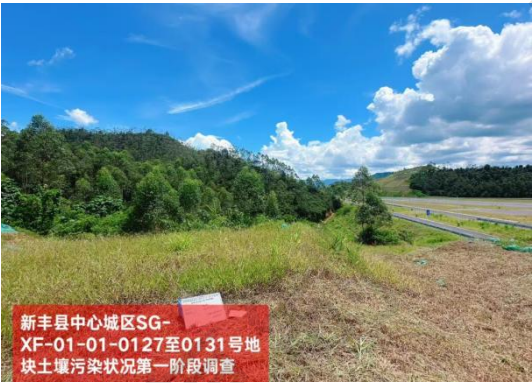
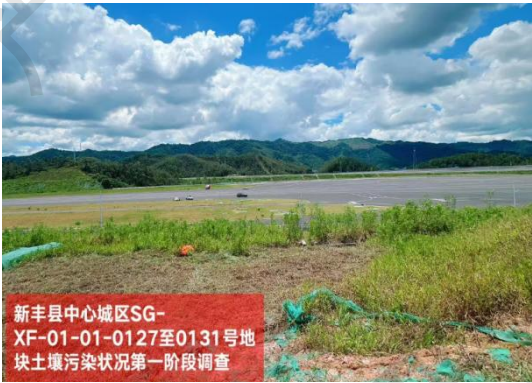
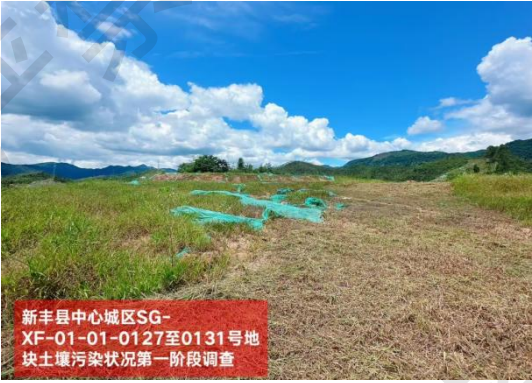
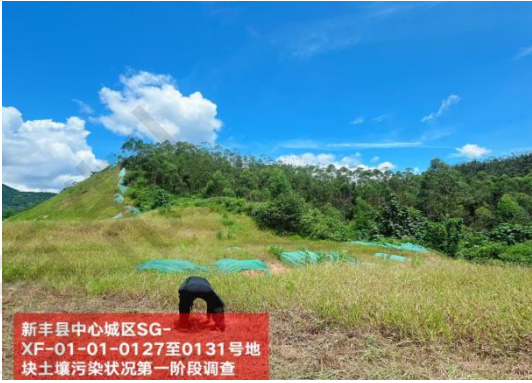
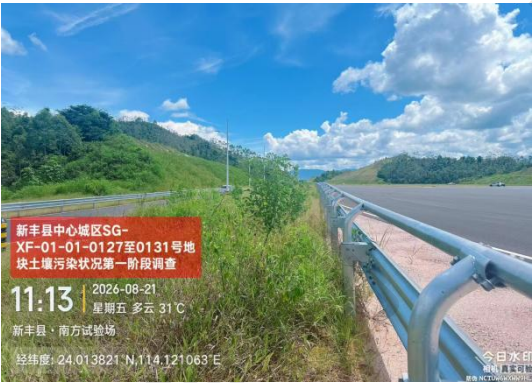
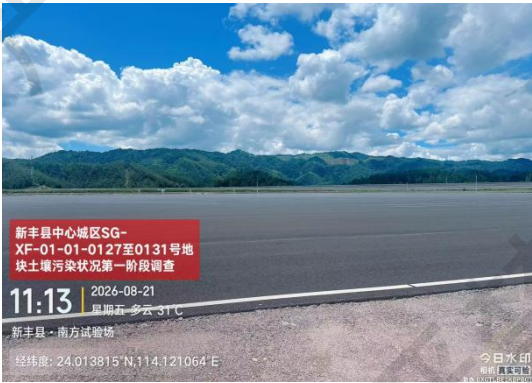
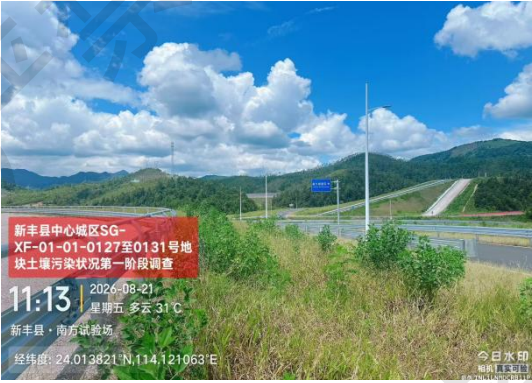
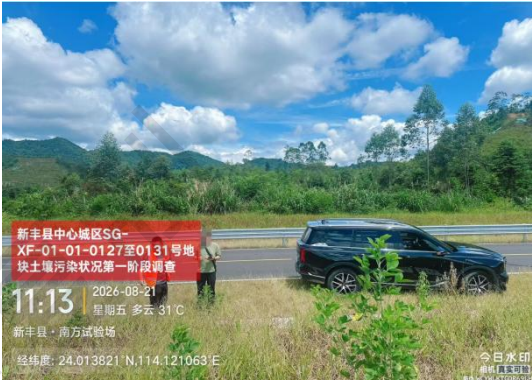
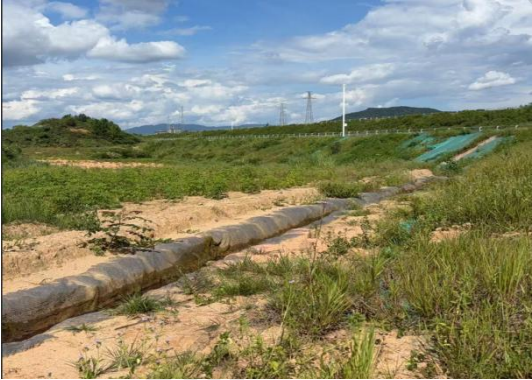
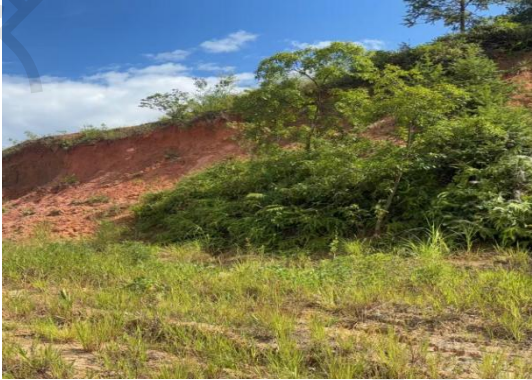
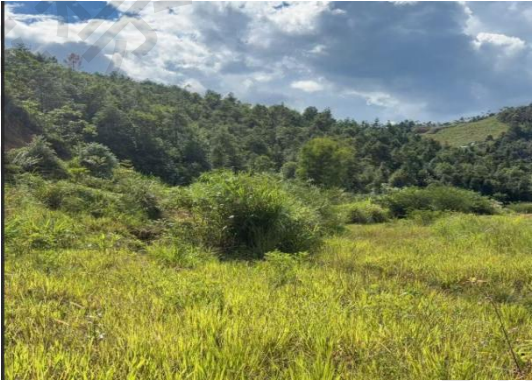
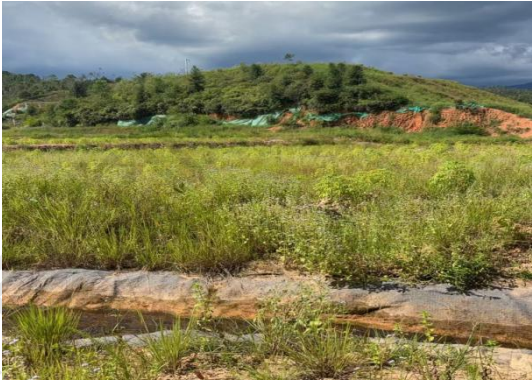
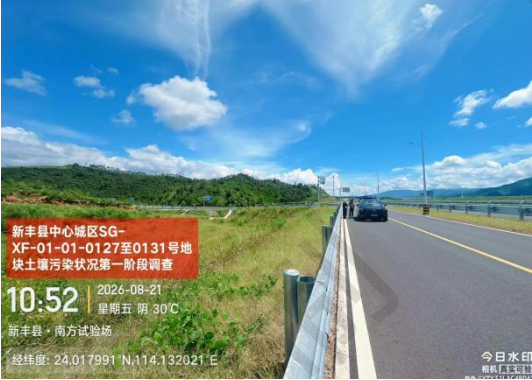
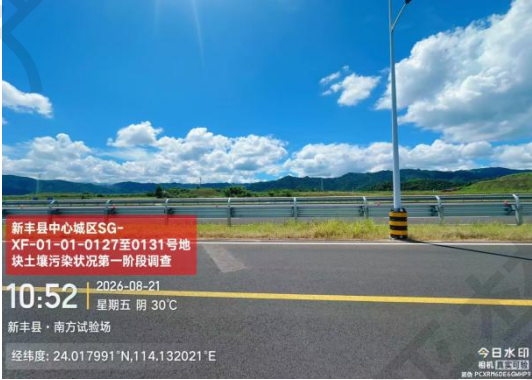
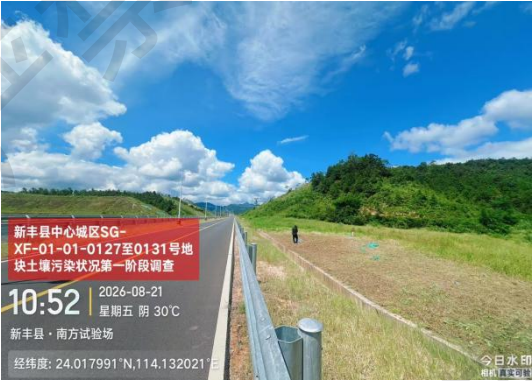
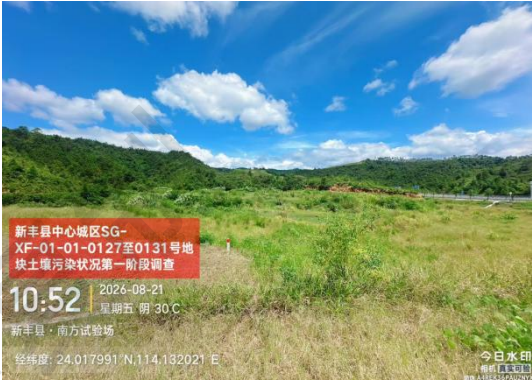
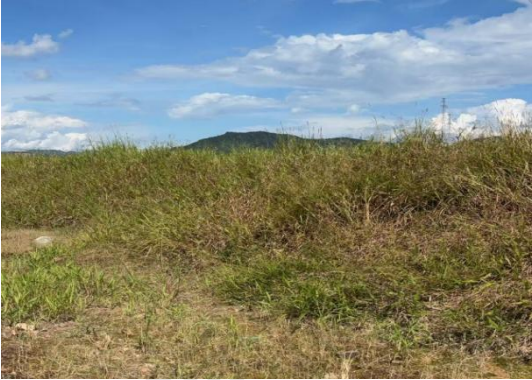
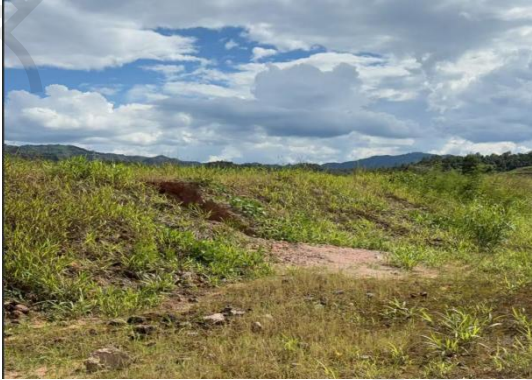
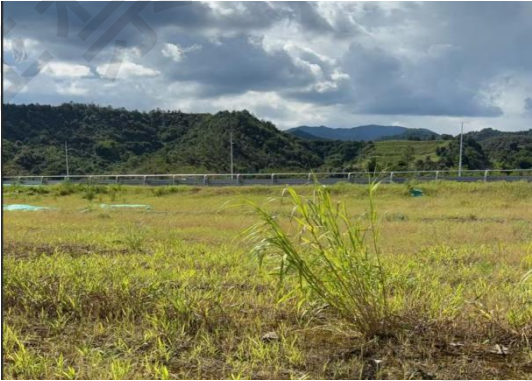
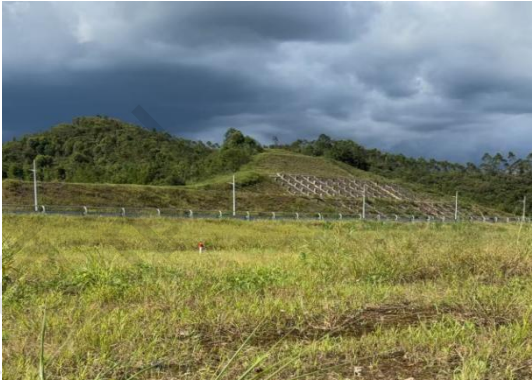
图 3.3-8 现场踏勘照片

根据现场踏勘和人员访谈，调查地块 SG-XF-01-01-0127、SG-XF-01-01-0129、SG-XF-01-01-0130、SG-XF-01-01-0131 地块内现为林地，SG-XF-01-01-0128 为裸露沙土地。

地块内无工业企业生产活动。地块现场踏勘图详见图 3.3-8。

| 序号 | 地块历史及现场情况调查 | 本项目调查结果 |
|---|---|---|
| 6 | 是否存在被污染迹象 | 根据现场踏勘，地块不存在被污染迹象 |

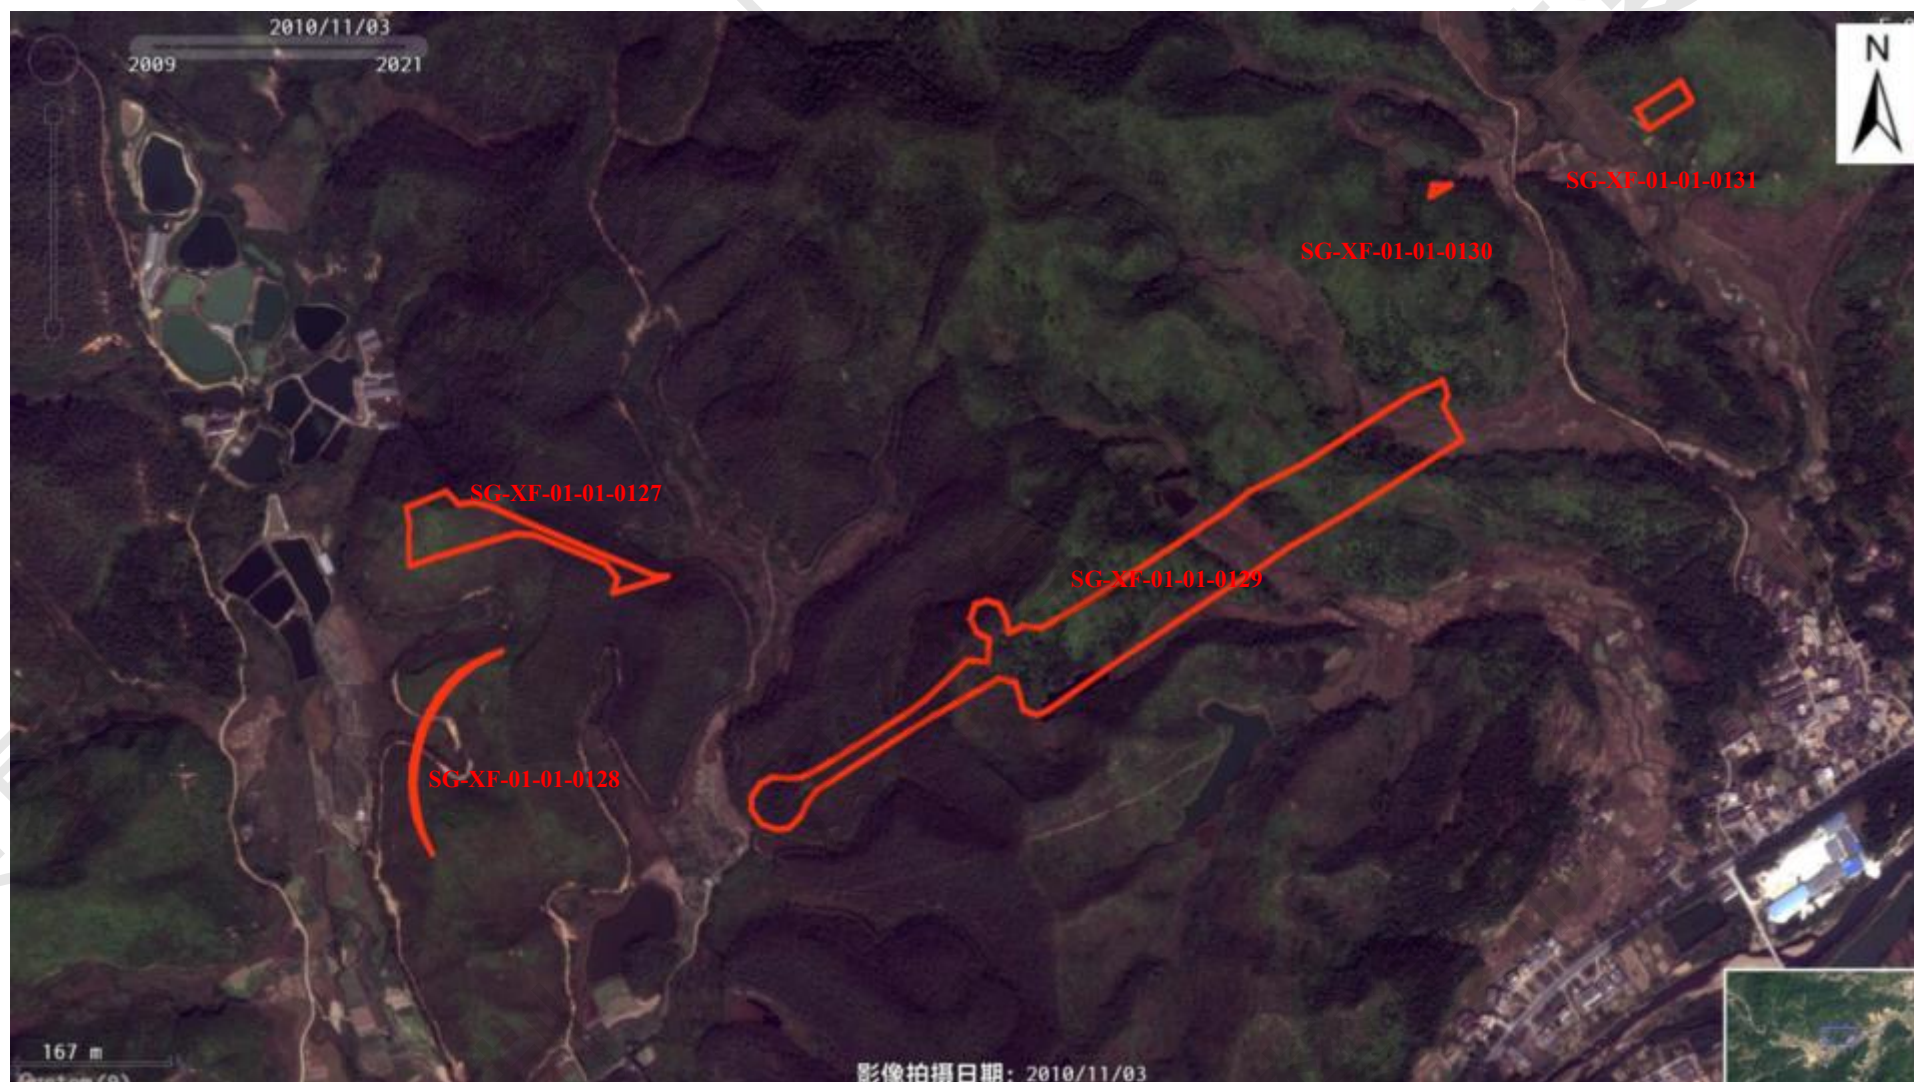
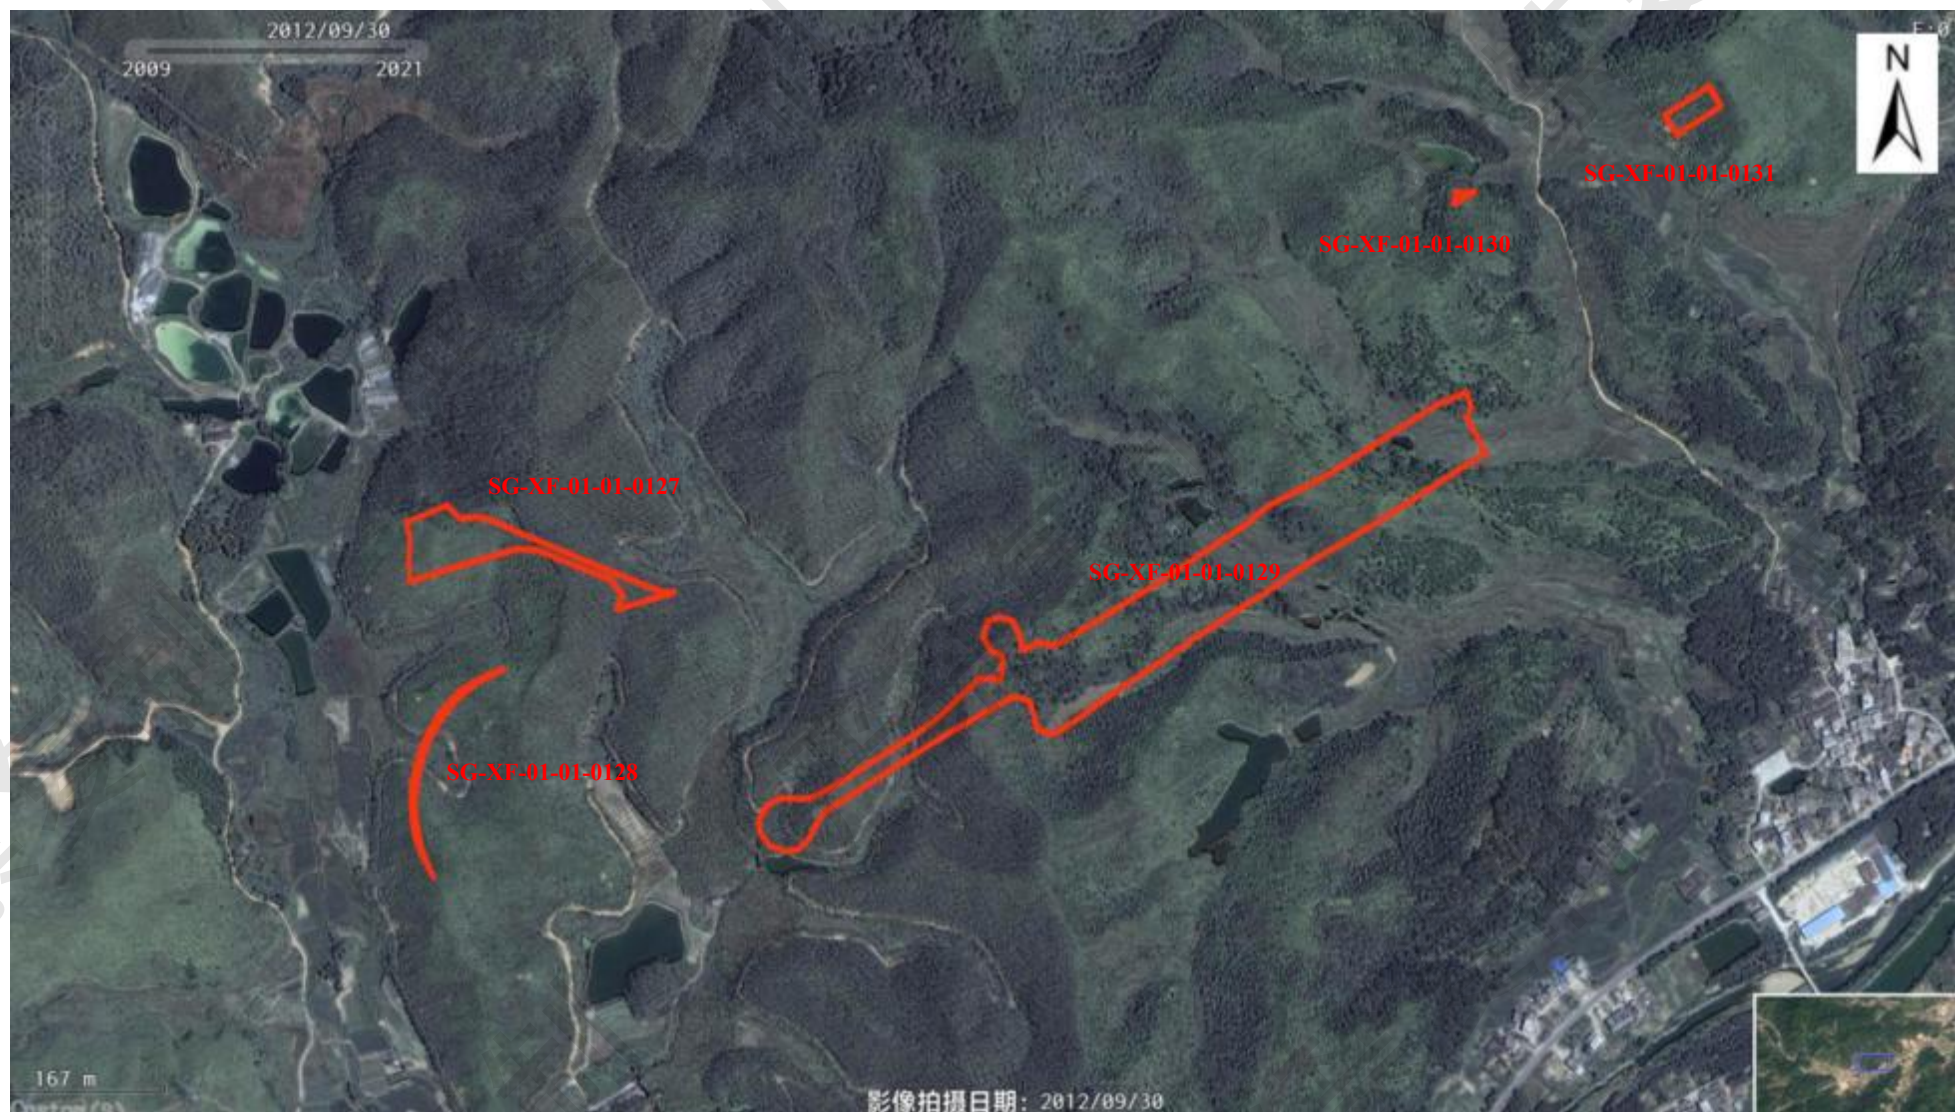
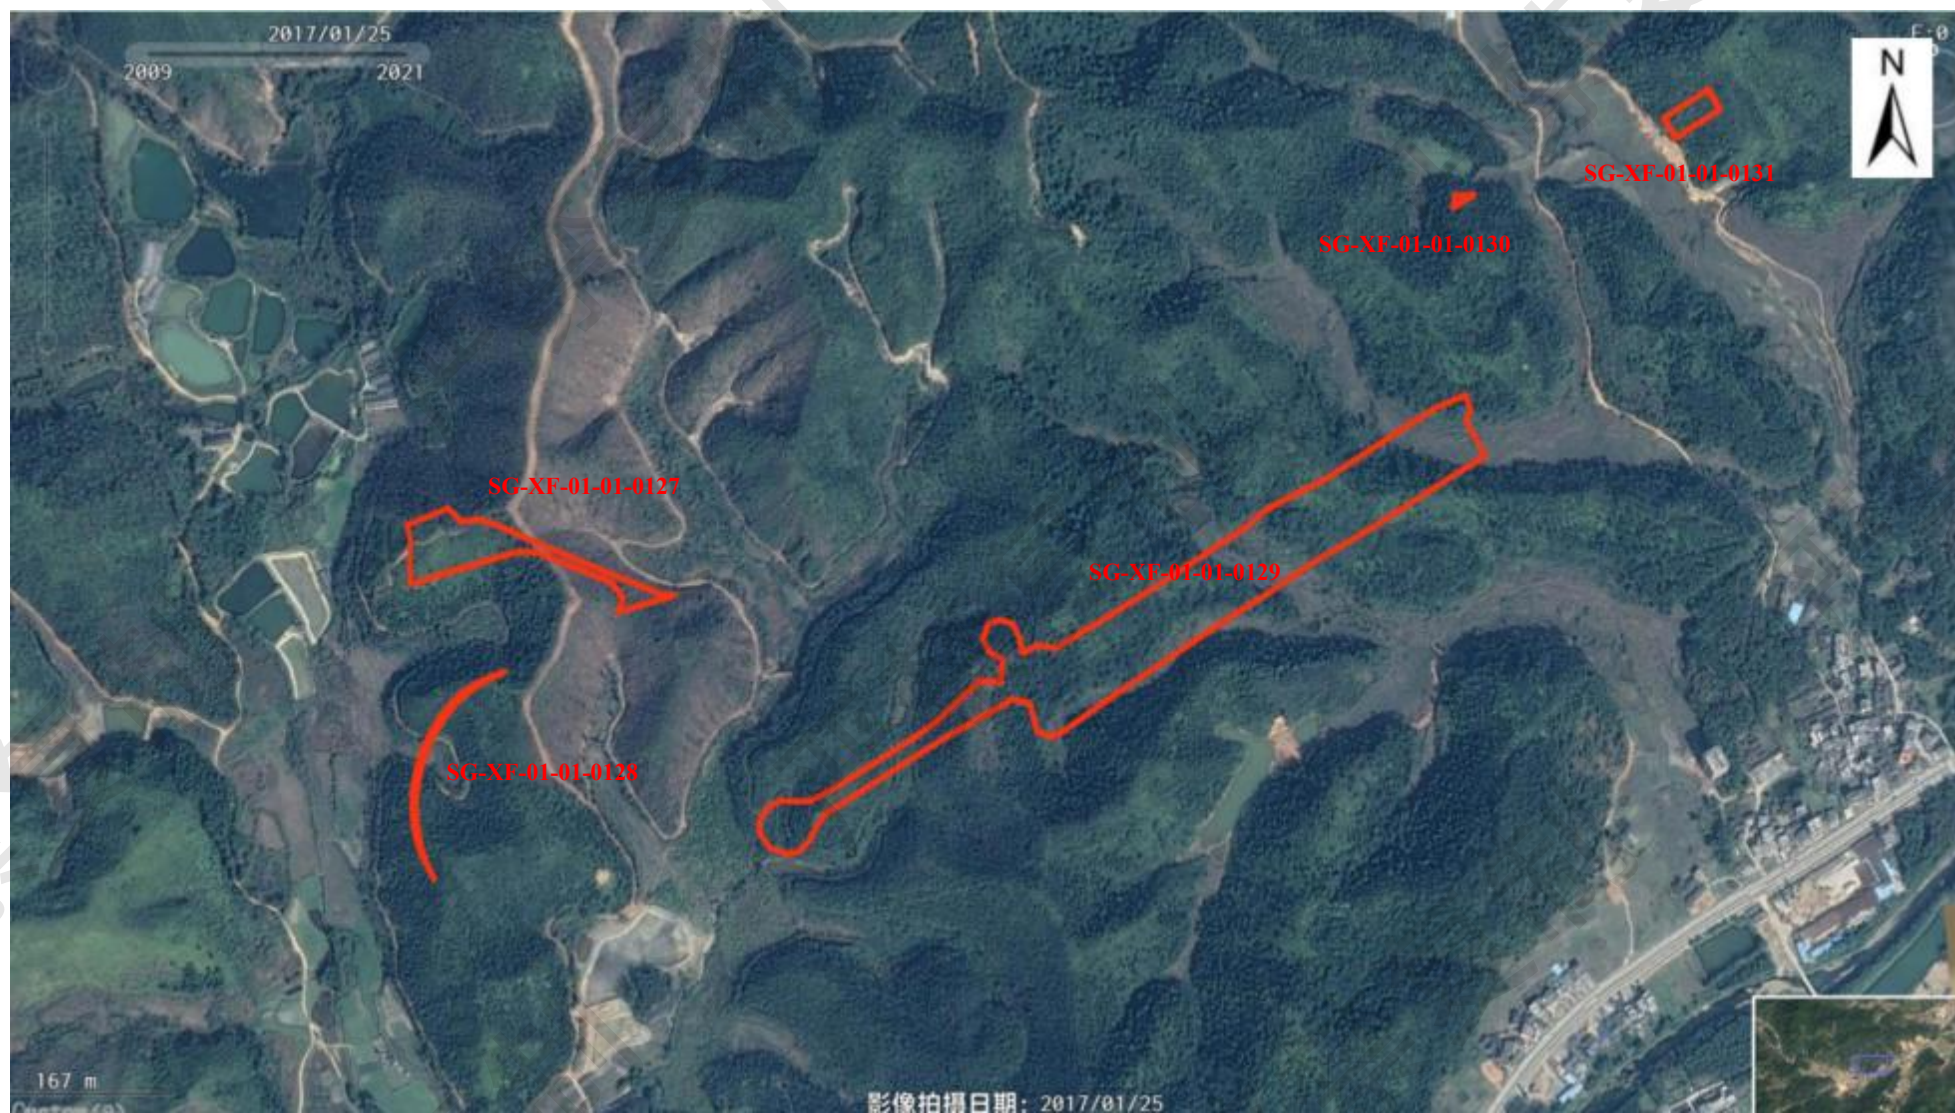
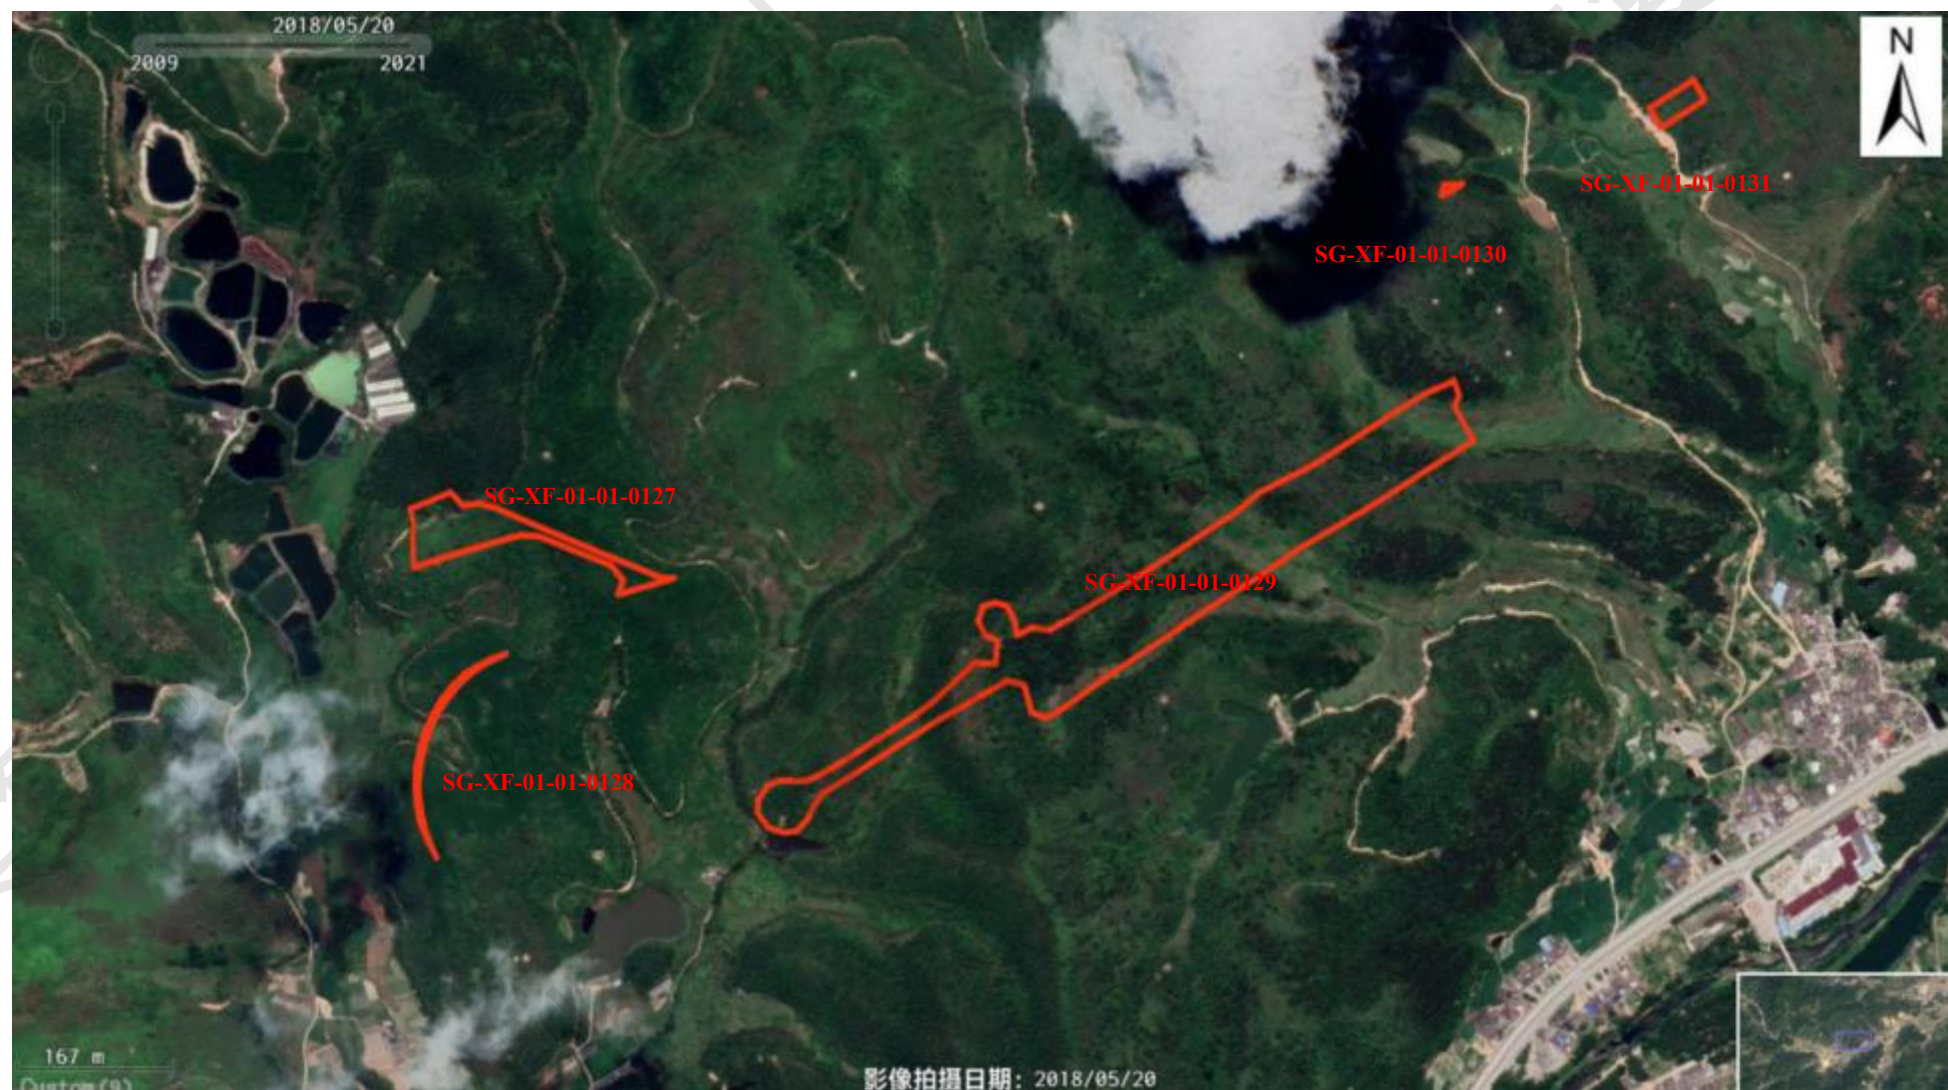
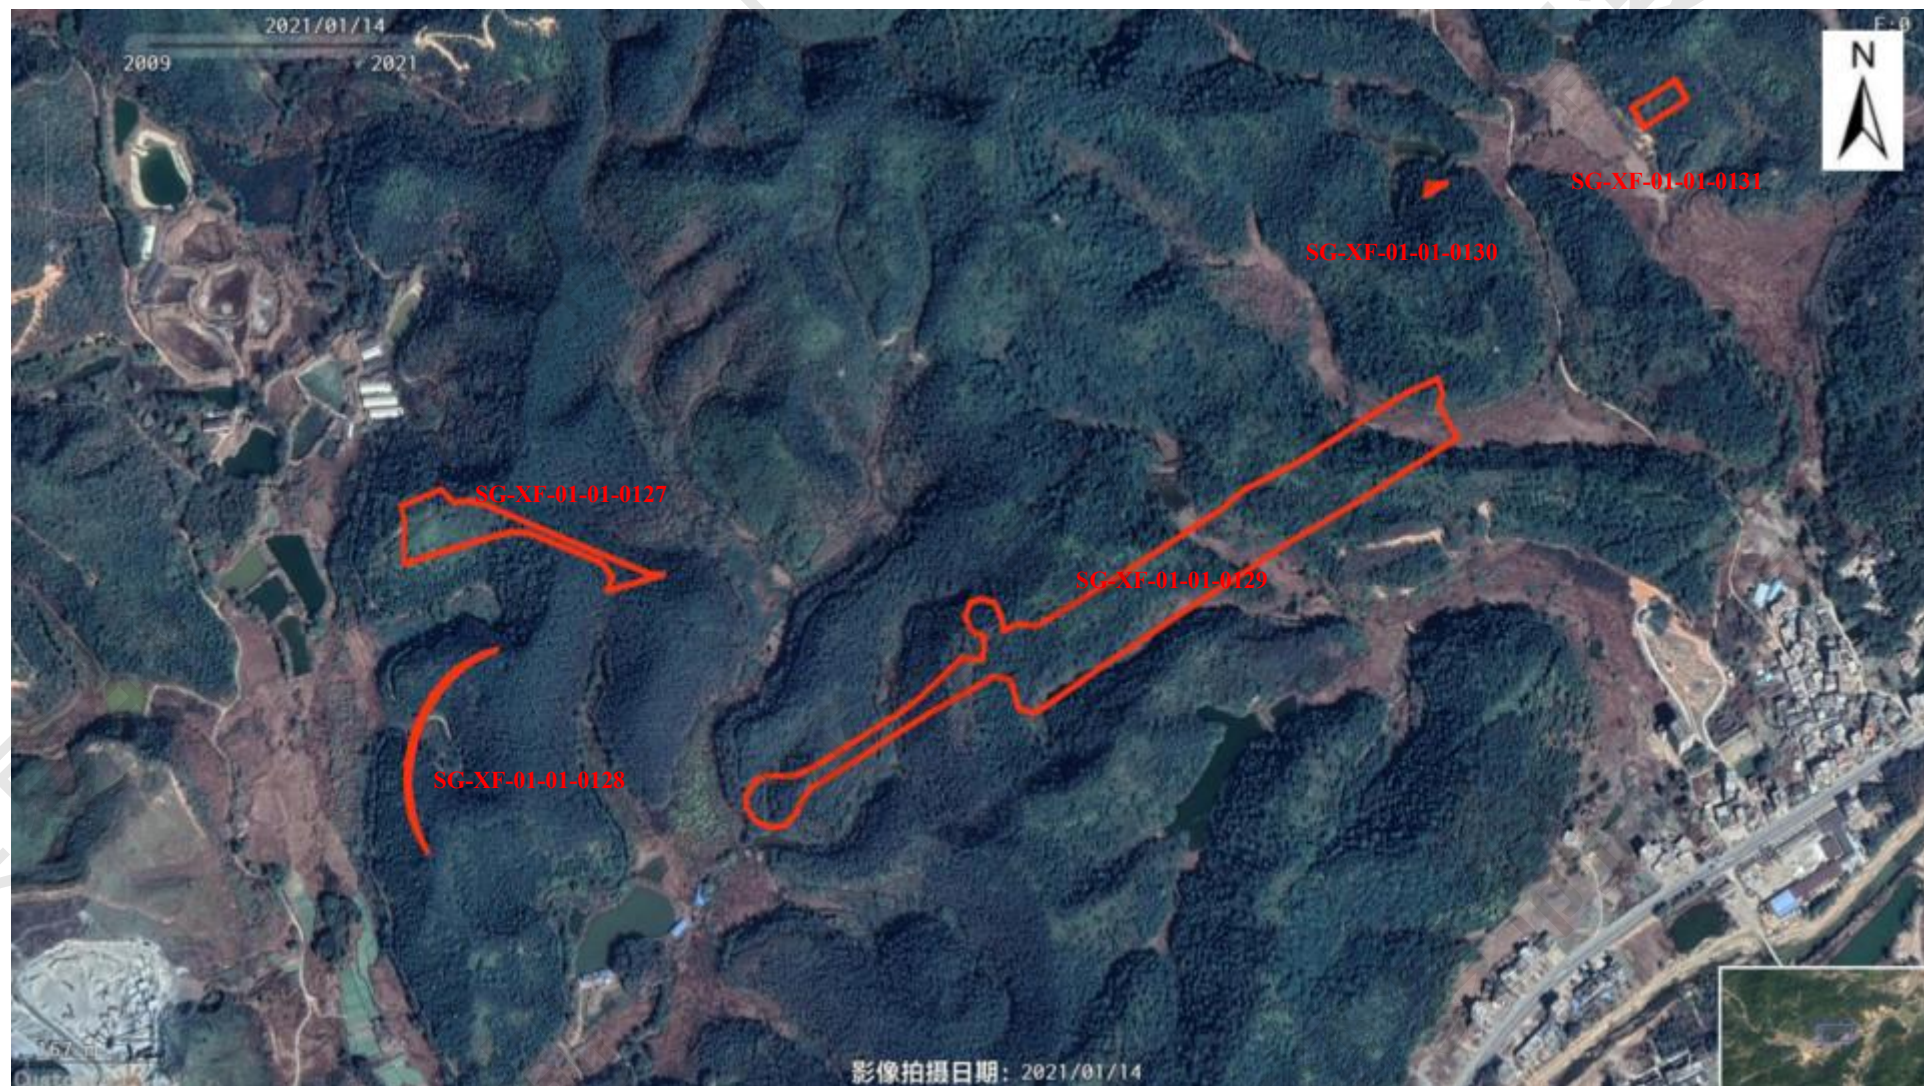
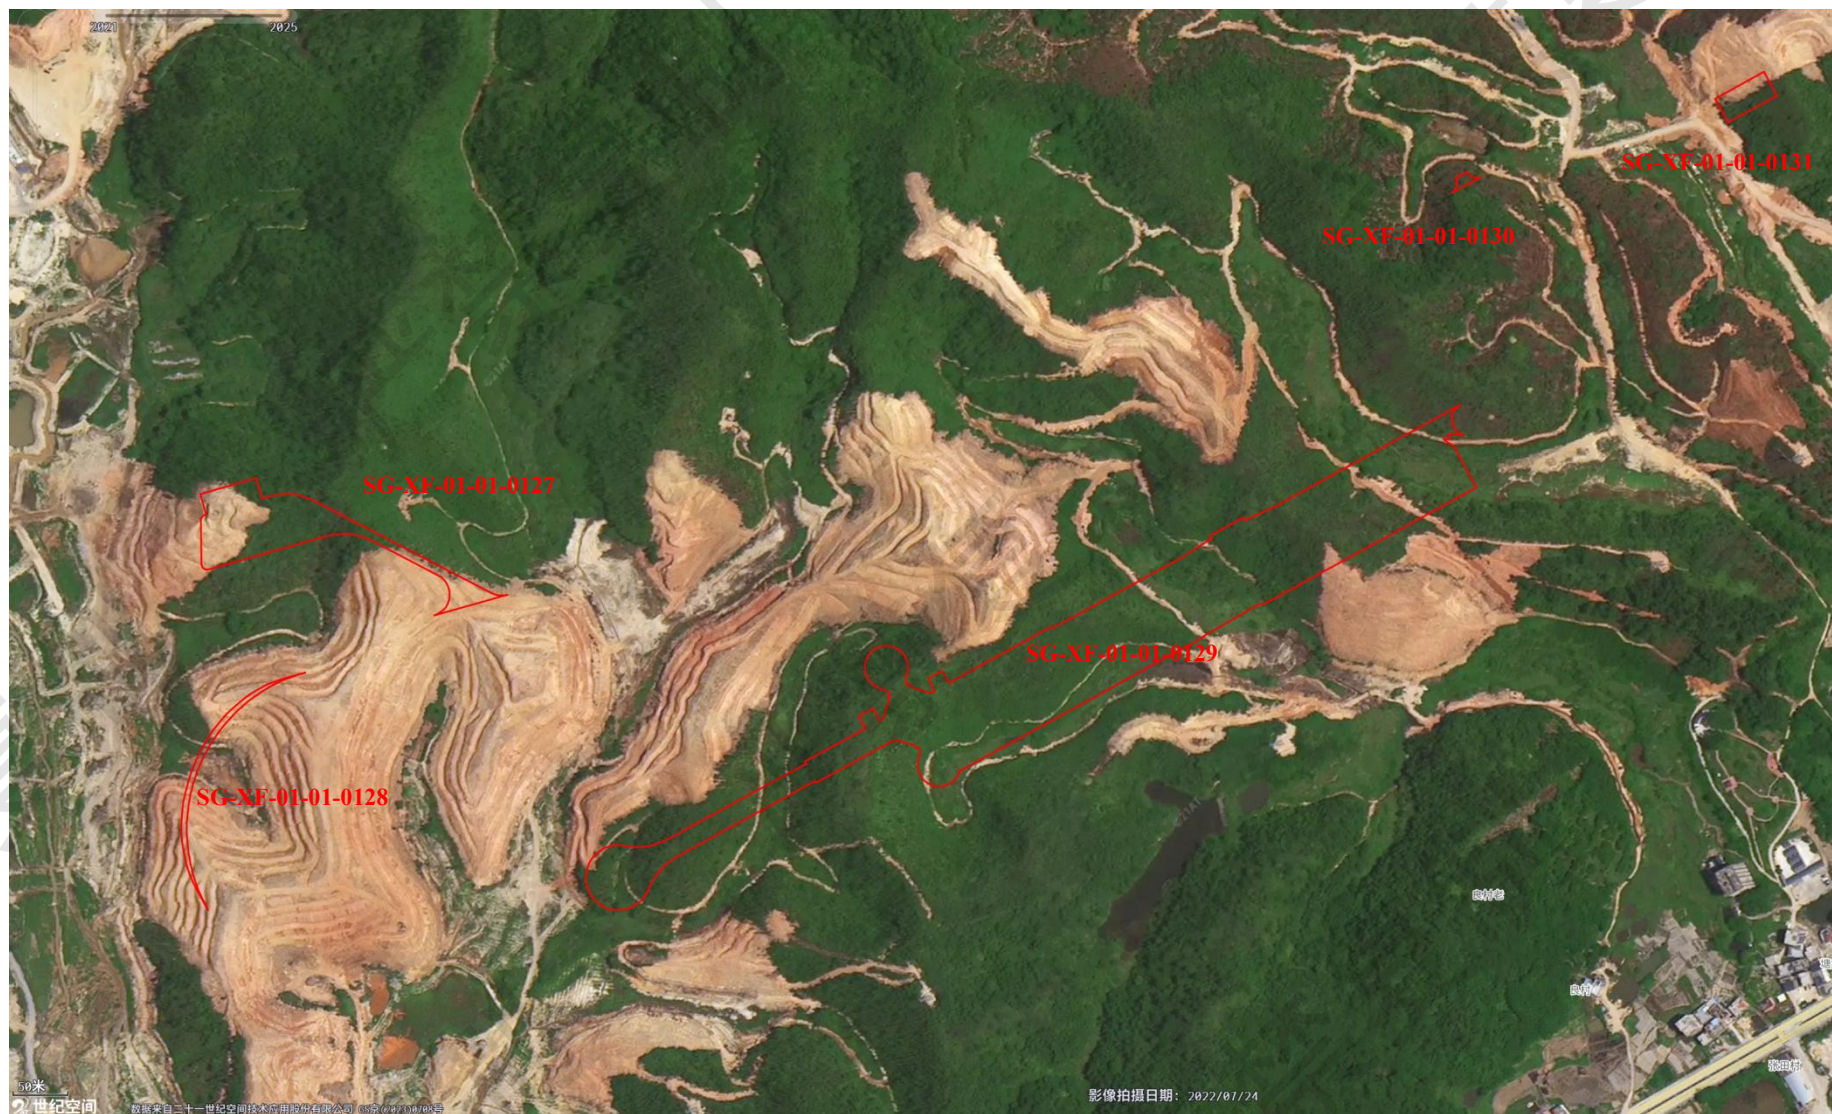
5 个调查地块 2021 年以前均为山地；

2021 年 6 月，调查地块所处南方（韶关）智能网联新能源汽车试验检测中心有限公司建设项目（以下简称“项目”）进入施工建设阶段，调查范围内地块开展过地表清表作业，后期大部分已实行生态复绿；

2025 年，调查地块周边已建成项目试车场测试道路，调查地块均未进行道路等建（构）筑物修建。

地块历史施工活动仅为场地清表，无生产类污染物输入，地块历史上无对土壤环境造成影响的污染物。调查地块历史概况详见表 3.3-3。地块历史卫星影像见图 3.3-5～图 3.3-16。

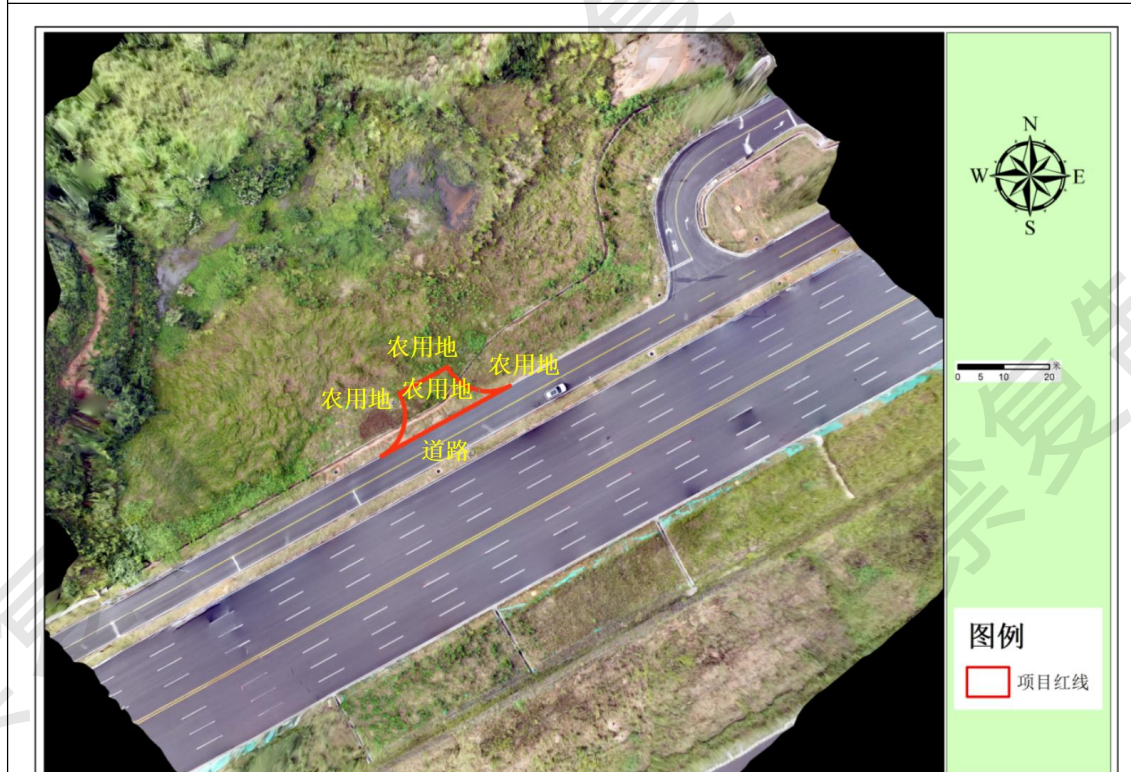
图 3.4-1 相邻地块航拍影像图

各地块相邻四周地块主要为道路或林地，相邻地块现状见下表；  
因此，相邻地块现无对地块内土壤产生影响的风险源。详见表 3.4-1。  
调查地块相邻地块航拍图详见图 3.4-1。
